Que se ha proferido la **RESOLUCIÓN No. 02929**, dada en Bogotá, D.C., a los 08 días del mes de julio del año de 2022.

Cuyo encabezamiento y parte resolutive dice: **“POR LA CUAL SE NIEGA UN PERMISO DE VERTIMIENTOS Y SE ADOPTAN OTRAS DETERMINACIONES”**

### “POR LA CUAL SE NIEGA UN PERMISO DE VERTIMIENTOS Y SE ADOPTAN OTRAS DETERMINACIONES”

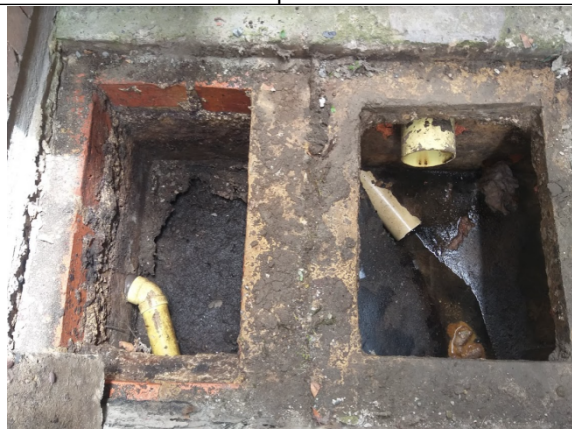
Durante la visita técnica se evidenció que el sistema de tratamiento de las ARD se compone por: una trampa de grasa ubicada en la salida de la cocina, cuatro cajas de inspección y un pozo séptico de donde se descargan las ARD a la Acequia de la Kr 67 en las coordenadas mencionadas en el apartado 4.1 del presente CTE. Es de resaltar que la trampa de grasas no se pudo verificar durante la visita técnica, puesto que no poseía acceso, adicionalmente, se observó que las unidades tales como caja de inspección y pozo séptico no se encuentran completamente impermeabilizadas, sin embargo, el usuario informó que el nivel del agua no llega hasta la parte que no posee impermeabilización y que por tanto, no se realiza infiltración al suelo.

Foto 4. Caja de inspección 1.

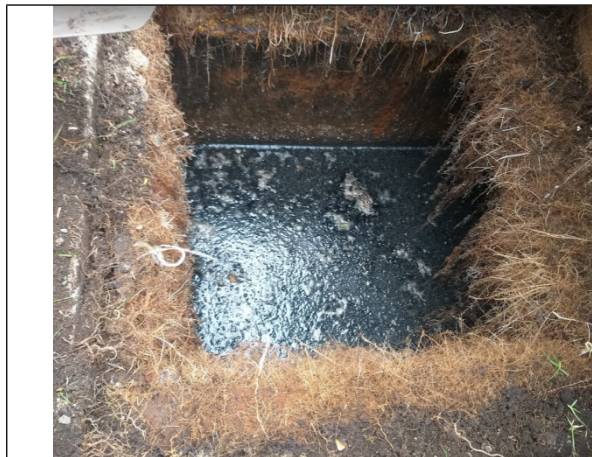
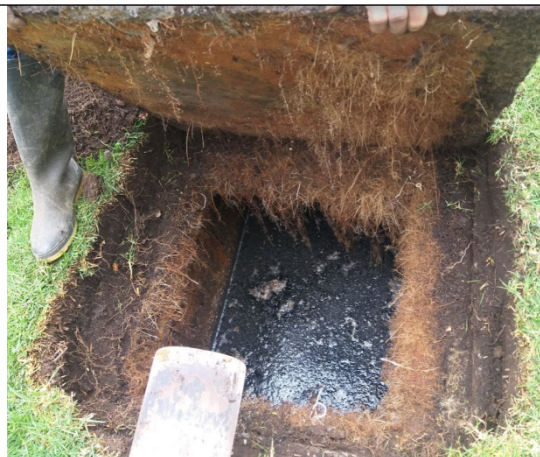
Foto 5. Caja de inspección 2.

Foto 6. Caja de inspección 2.

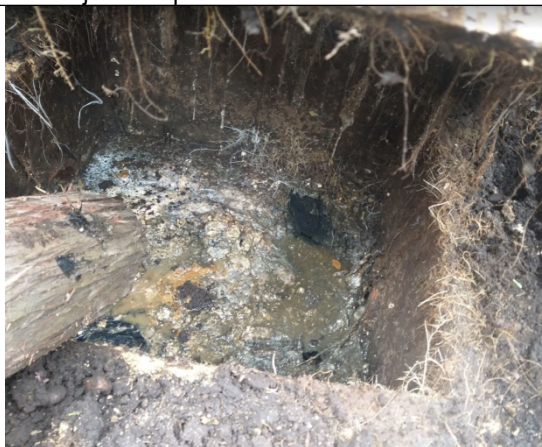
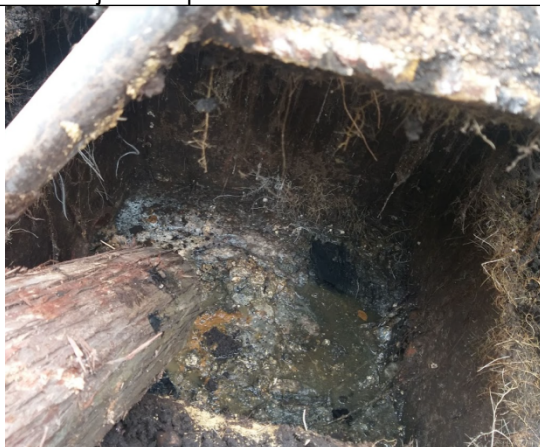
Foto 7. Pozo séptico.

Foto 8. Pozo séptico.

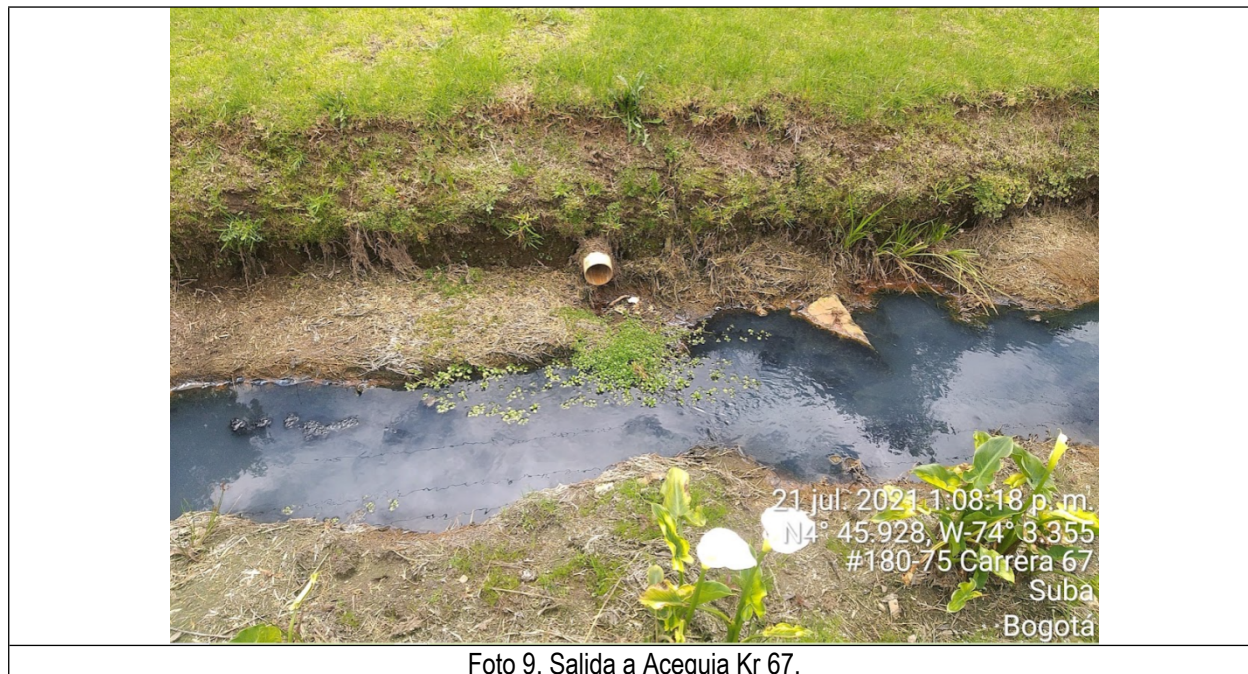
Foto 9. Salida a Acequia Kr 67.

12. Nombre de la fuente receptora del vertimiento indicando la cuenca hidrográfica a la que pertenece.	2020ER208237 del 20/11/2020	Mediante el radicado 2020ER208237 del 20/11/2020, el usuario menciona que la descarga se realiza en la Acequia de la Kr 67 y se corroboró mediante la visita técnica del 21/07/2021.	SI
