Resolución No. 03233

“POR MEDIO DE LA CUAL SE DECLARA EL CUMPLIMIENTO DE LOS REQUERIMIENTOS DISPUESTOS EN EL AUTO No. 03583 DE 28 DE AGOSTO DE 2021 (2021EE181404) Y SE ADOPTAN OTRAS DETERMINACIONES”

EL DESPACHO DE LA SECRETARÍA DISTRITAL DE AMBIENTE

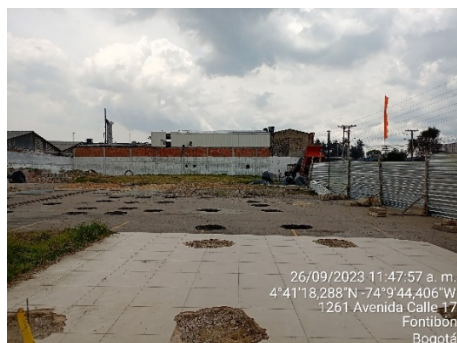
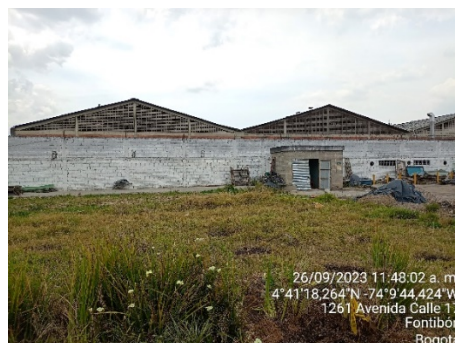
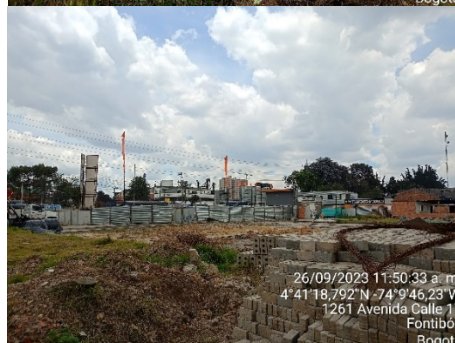
5. VISITA TÉCNICA 26/09/2023

El día 26/09/2023, se realizó una visita técnica al predio ubicado en la Avenida Calle 17 No 126 – 23, localidad de Fontibón e identificado con CHIP AAA0140JNNX. En la visita se observó que actualmente en el predio no se está desarrollando ningún tipo de actividad constructiva, tampoco se identificó maquinaria asociada a procesos de construcción y solo se observó un campamento, apiques para pruebas de cimentación (según informó la persona que atendió la visita), acopio de adoquines y una sala de ventas.

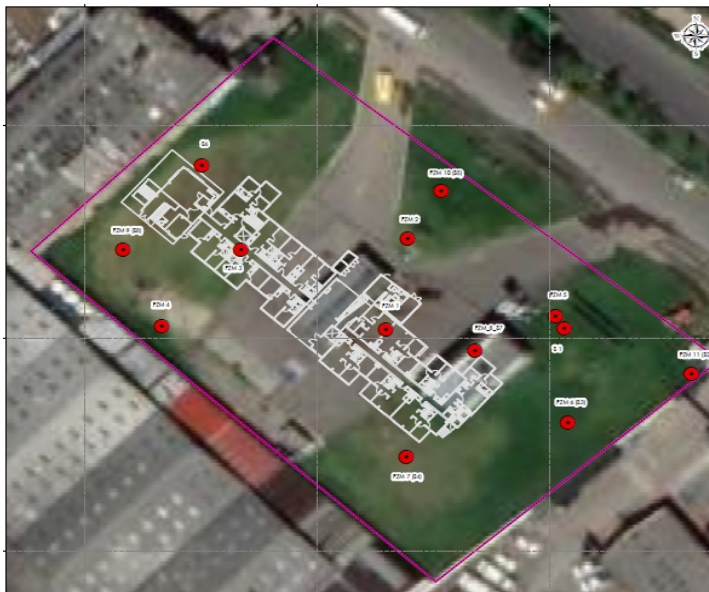
Figura 2. Ubicación de puntos de muestreo

La ubicación de los sondeos se ilustra en la siguiente figura.

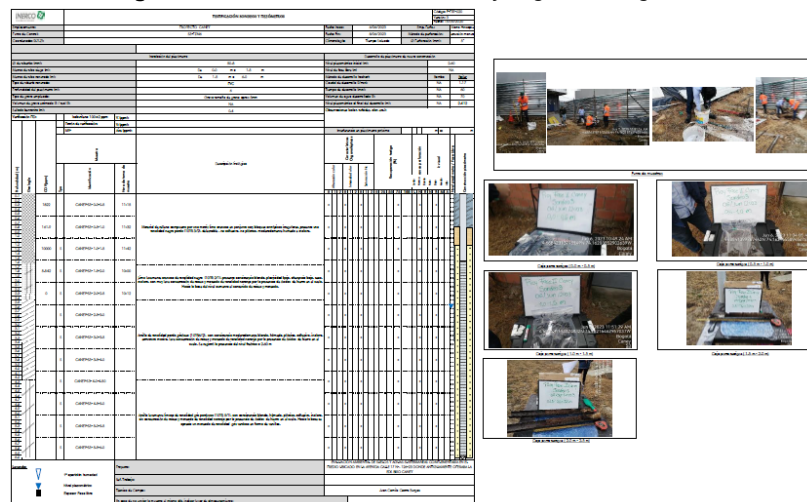
Figura 3. Formatos de testificación y registro fotográfico

El usuario señala que se realizó la profundización de los sondeos 2 m por debajo del registro de nivel freático encontrado durante su perforación para la proyección y diseño de los piezómetros, asegurando que el tramo filtrante quede un metro encima de este nivel y por lo menos el doble del nivel freático. Así mismo, se indica que se instaló tubería piezométrica normalizada de 2 pulgadas en PVC (ASTM F480), con un tramo ciego, dos (2) y tres (3) tramos de filtro y puntera. Además, los pozos fueron completados hasta la superficie con material de relleno y se instaló una tapa a presión en la boca de pozo. El acabado final se realizó con mezcla de concreto y tapa metálica tipo manhole, dejando la tapa con una diferencia de 3 cm aproximadamente del nivel de piso. La información, para cada uno de los pozos, fue presentada de la siguiente manera:

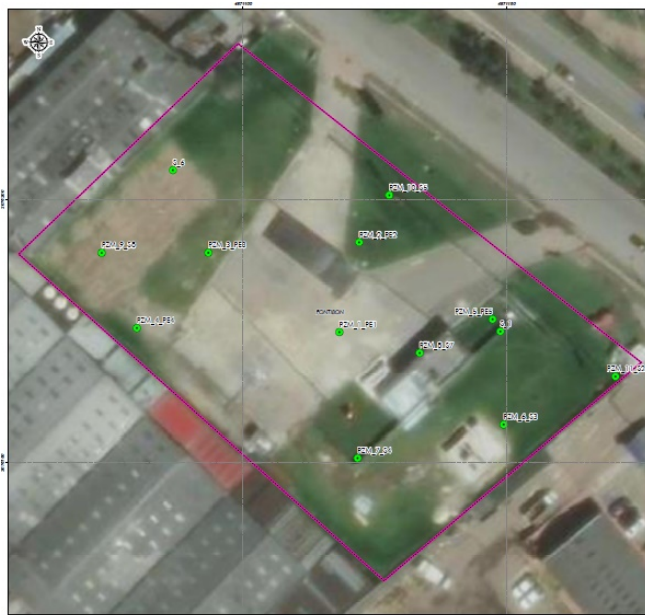
Figura 4. Ubicación de pozos de monitoreo

En 6 de los 8 sondeos se construyeron pozos de monitoreo de la siguiente forma:

Pozo de monitoreo	Coordenadas		Diámetro de tubería (pulg)	Longitud de tubería ciega (m)	Longitud de tubería filtrante (m)	Prof. perforada (m)	Gravilla (m)
	Longitud	Latitud					
PZM6 (S3)	110184,081	90603,02	2	1,5	4,5	6	4,8
PZM7 (S4)	110177,637	90575,304	2	1,5	4,5	6	4,8
PZM8 (S7)	110197,664	90587,061	2	1,5	3	4,5	3,3
PZM9 (S8)	110216,566	90526,629	2	1,5	4,5	6	4,8
PZM10 (S5)	110227,631	90581,243	2	1,5	3	4,5	3,3
PZM11 (S2)	110193,234	90624,256	2	1,5	3	4,5	3,3

- Tramo de tubería ciega en la parte superior y tubería filtrante en la parte inferior
- Ubicación de un filtro de grava en la zona ranurada, desde el fondo hasta 0,30 cm por encima de la parte superior del filtro.
- Se colocó un sello de bentonita de 40 cm de espesor por encima de la grava en todos los pozos.
- El espacio faltante en la parte superior de cada punto fue rellenado con material limpio. En superficie se colocó un manhole metálico de protección para cada pozo, finalizando la instalación del piezómetro

En la matriz de agua, se tomaron 11 muestras de agua subterránea (correspondientes a los 6 pozos construidos más 5 de los ya existentes) y tres muestras de calidad duplicado ciego, duplicado matriz y blanco de viaje.

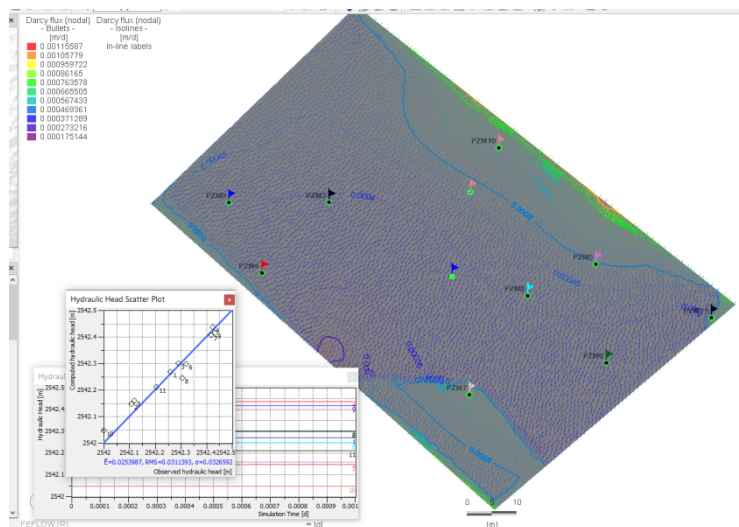
Figura 5. Modelo de flujo configurado con el flujo de agua debidamente calibrado

Se verifica que el sentido de flujo corresponde al presentado en el modelo conceptual y es el mismo que corresponde al desarrollado en el modelo numérico, por lo que la información es coherente con la información presentada en el modelo conceptual manteniendo la dirección en sentido SW a NE.

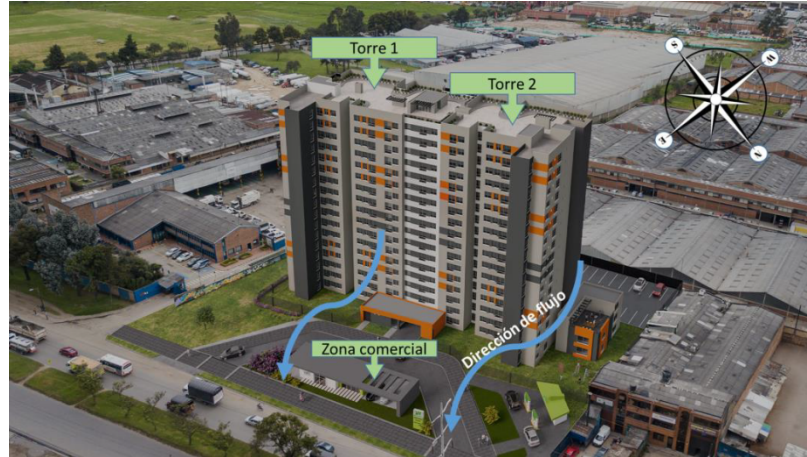
Resolución No. 03233
Figura 3. Modelo conceptual

La siguiente figura corresponde al modelo conceptual presentado por el usuario:

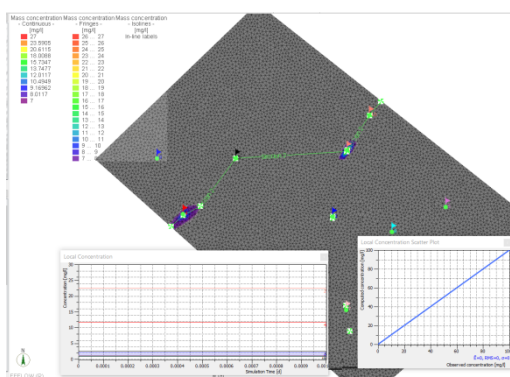
Alifáticos C8-C10

A continuación, se presentan modelos generados por el usuario.
