Auto No. 01358

“POR EL CUAL SE MODIFICA EL AUTO No. 1621 DEL 27 DE FEBRERO DE 2024 Y SE ADOPTAN OTRAS DETERMINACIONES”

LA SUBDIRECCIÓN DEL RECURSO SUELO DE LA SECRETARÍA DISTRITAL DE AMBIENTE

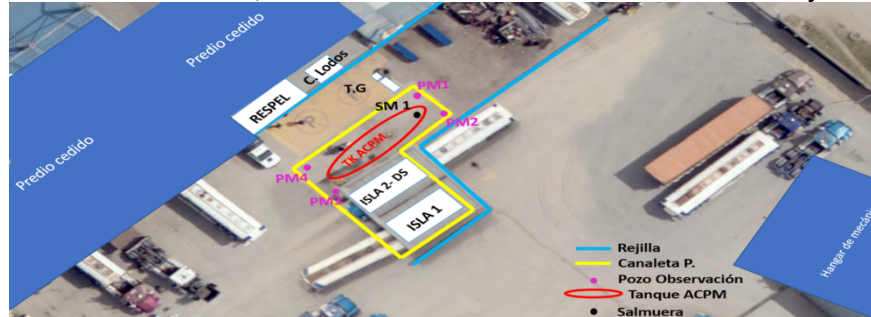
Figura 2. Estación de servicio, localización de unidades de almacenamiento y distribución.

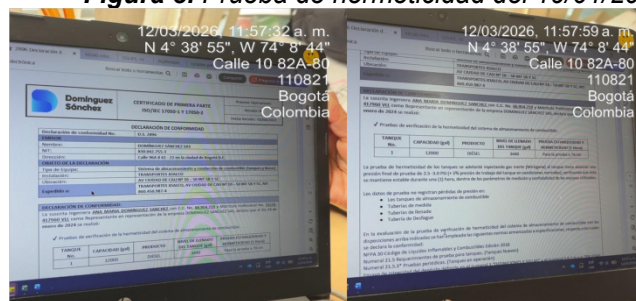
- Se presentó la última prueba de hermeticidad fechada del 19/01/2024 en las líneas de conducción y tanque de almacenamiento. Dicha prueba fue realizada por la empresa DOMINGUEZ SÁNCHEZ S.A.S., dentro del documento soporte se informa que la prueba en el tanque se realizó aplicando nitrógeno hasta alcanzar una presión final del 2.5 a 3.0 PSI verificando que esta se mantuvo estable durante un período de una hora. De la misma manera, se especifica que no se registraron pérdidas de presión en las tuberías de medida, tuberías de llenado y tuberías de desfogue.

Figura 3. Prueba de hermeticidad del 19/01/2024

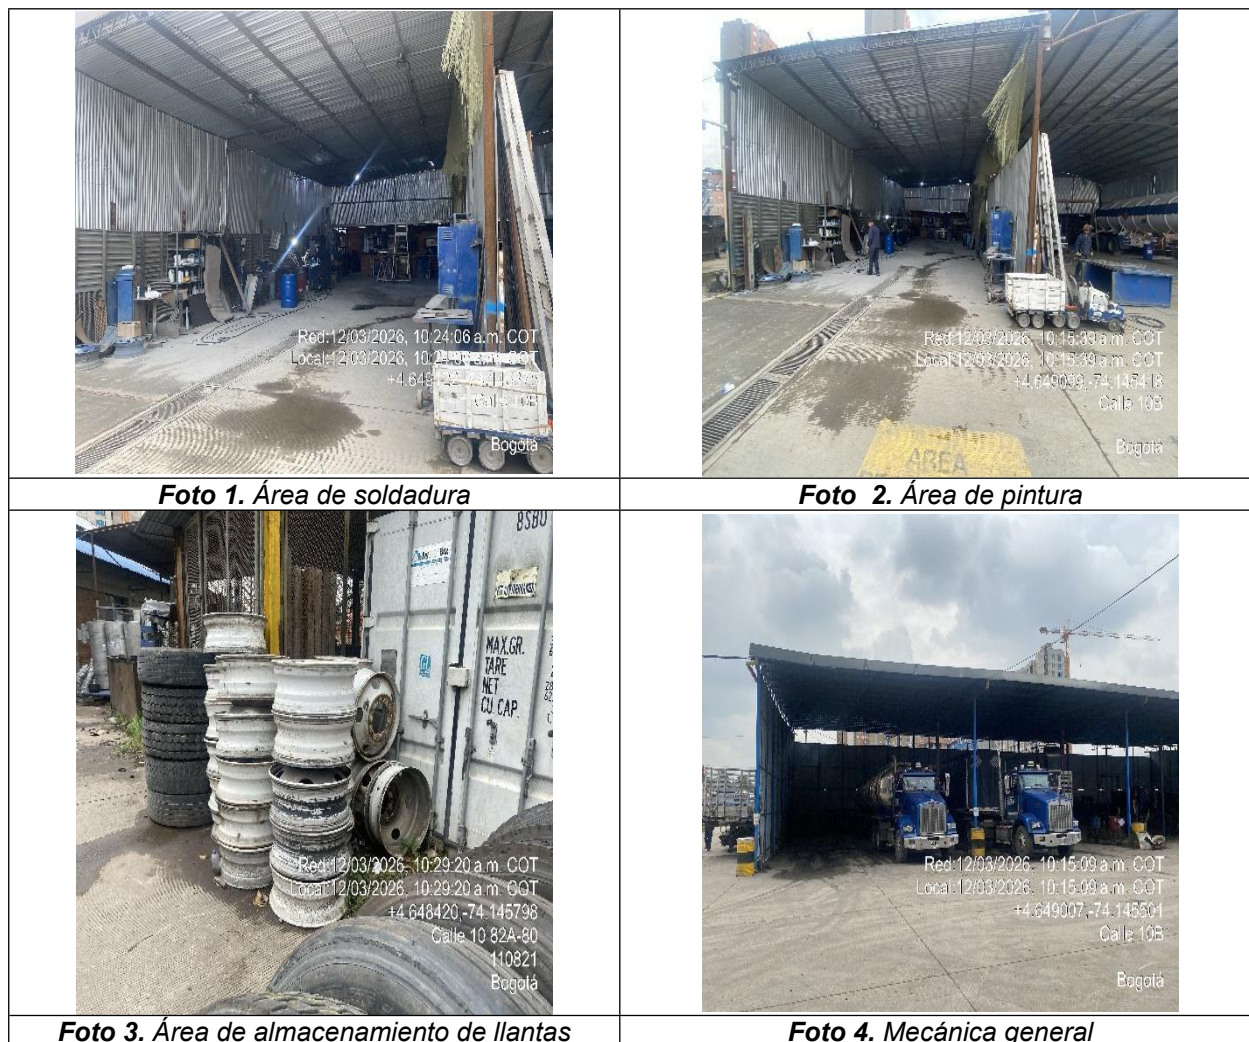
- *Dentro del predio, se pudo establecer que se desarrollan actividades asociadas al mantenimiento vehicular como soldadura, pintura, almacenamiento de llantas y mecánica general (ver foto 1, 2, 3 y 4), dichas actividades operan desde septiembre 2025, toda vez que, el predio con CHIP CATASTALES AAA0180AOYN correspondiente al lote 5A, fue cedido a la sociedad BUENVIVIR CONSTRUCCIONES S.A.S (ver foto 5). Ante esto, se debe aclarar que, en dicho predio operaba el lubricentro, el cual, según la persona que atendió la visita, fue desmantelado superficialmente por parte de la sociedad JOALCO SA del cual se presentaron actas de disposición de los residuos generados como soporte de la gestión, las cuales, no han sido radicadas ante esta Autoridad Ambiental para su correspondiente verificación. Por su parte, la demolición de dicha área, estuvo a cargo de la constructora BUENVIVIR CONSTRUCCIONES S.A.S., la cual, presentó plan de trabajo bajo los radicados 2025ER209336 del 11/09/2025 y 2025ER212085 del 15/09/2025 que fueron evaluados por esta entidad, concluyendo que no daba cumplimiento con lo estipulado en el Auto 1621 del 27/02/2024 toda vez que dentro del documento, no se encontró información relacionada con el desmantelamiento de la estación de servicio que se encuentra al interior del predio, no obstante, las actividades se desarrollaron sin aval y acompañamiento por parte de esta Autoridad Ambiental.*

Foto 1. Área de soldadura

Foto 2. Área de pintura

Foto 3. Área de almacenamiento de llantas

Foto 4. Mecánica general

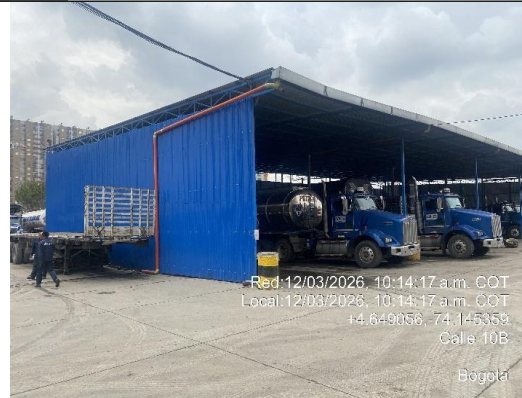
Foto 6. Hangar provisional taller de mecánica

- *La persona que atendió la visita indicó que, el día 12/03/2026 se estaban realizando actividades de traslado de equipos a la nueva sede (remachadoras, termocompresores y flota vehicular) asimismo, indicó que el día 13/03/2026 se inicia con el desmantelamiento de estructuras superficiales como el hangar provisional del taller de mecánica (ver foto 6), almacenamiento de llantas y almacén.*

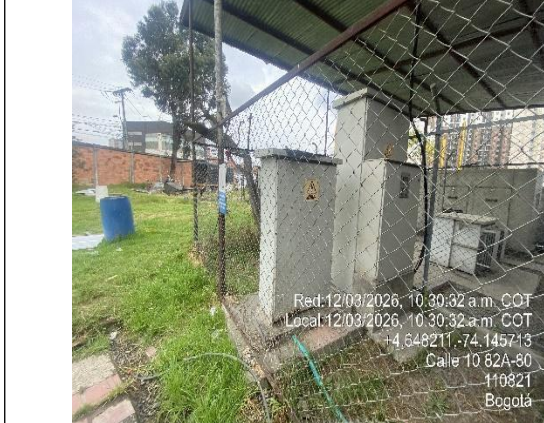
- *En el predio cuentan con un transformador de 150 KVA el cual se encuentra sobre una placa de concreto que no presentaba fisuras, asimismo, se encuentra bajo techo protegido y con un cercamiento en malla metálica, se verificó la placa de identificación encontrando que el número de serie es 4641105 de la empresa Tesla Transformadores (ver foto 7 y 8).*

Foto 7. Transformador 150KVA

Foto 8. Placa de identificación Transformador

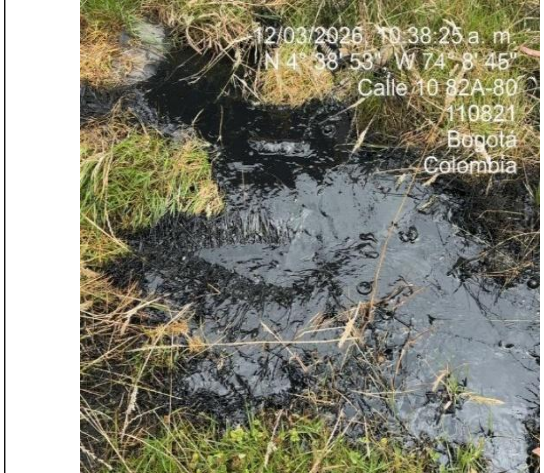
- *Finalmente, se debe mencionar que, durante el recorrido en campo, se encontró en la zona verde detrás de las oficinas administrativas, (al costado sur del predio coordenadas geográficas N4°38'53 – W74°8'45 tomadas del aplicativo Timestamp Camera) existe un derrame de aceite usado en suelo descubierto, el cual fue reportado e inmediatamente se activó el plan de contingencias, aplicando material absorbente sobre la zona afectada, y posteriormente almacenándolo en bolsas rojas (ver foto 9, 10 y 11). Así mismo se evidenció iridiscencia en agua superficial en suelo descubierto (ver foto 12) (costado suroccidental del predio coordenadas geográficas N4°38'53 – W74°8'45 tomadas del aplicativo Timestamp Camera).*

Foto 9. Derrame de aceite usado

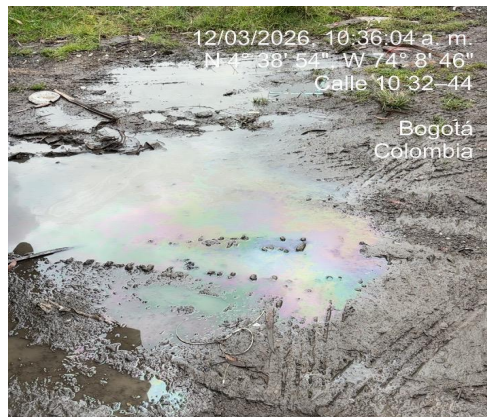
Foto 12. Iridiscencia en agua superficial

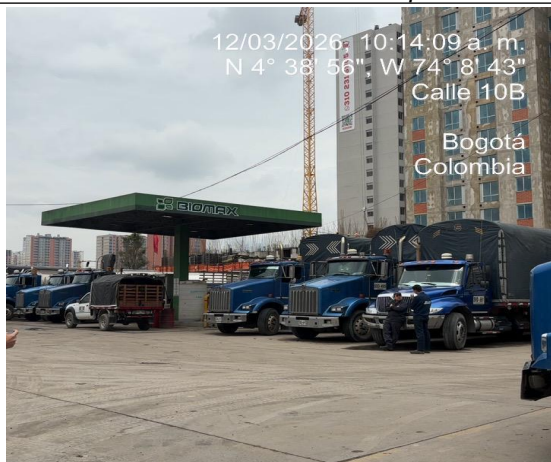
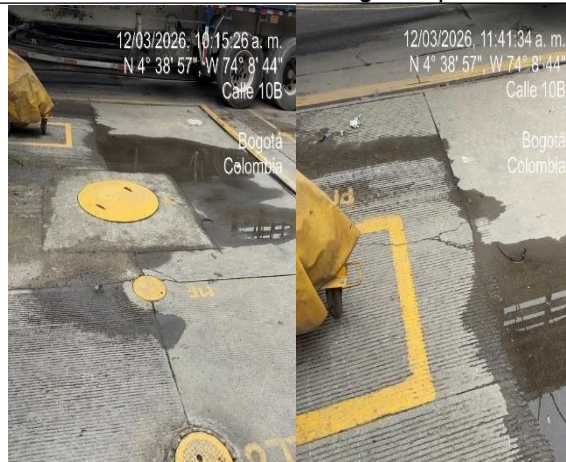
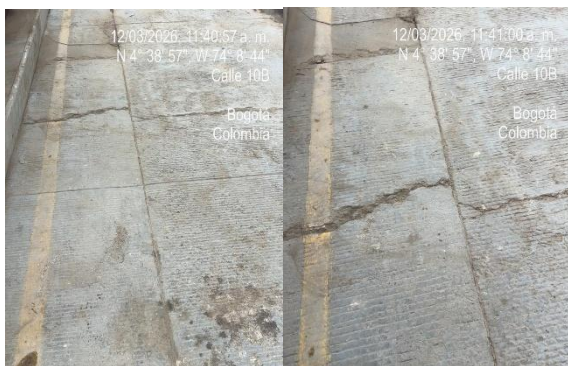
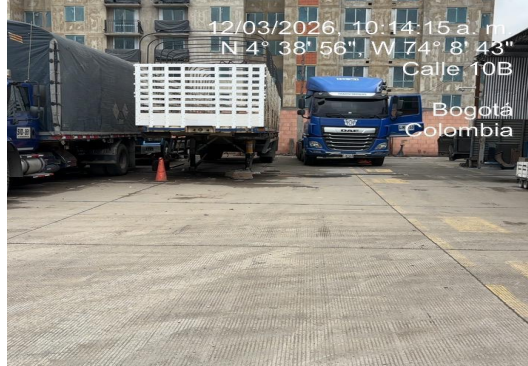
- *En la zona de almacenamiento y distribución de combustibles se identificaron fisuras, grietas y juntas de dilatación separadas que podrían permitir la filtración de sustancias contaminadas con hidrocarburos al suelo, así mismo, en el patio de maniobras se evidenció que la placa de concreto se encontraba con grietas (Ver Foto 13 a 16)*

Foto 13. Estación de Servicio

Foto 14. Pisos zona de almacenamiento

Foto 15. Estación de Servicio- Transportes Joalco

Foto 16. Pisos zona de almacenamiento

- *Durante la visita técnica se evidenciaron fisuras, grietas y separación en juntas de dilatación en la zona de almacenamiento, distribución de combustibles y en el patio de maniobras, lo cual podría favorecer procesos de infiltración de sustancias contaminadas con hidrocarburos hacia el suelo en caso de presentarse derrames.*

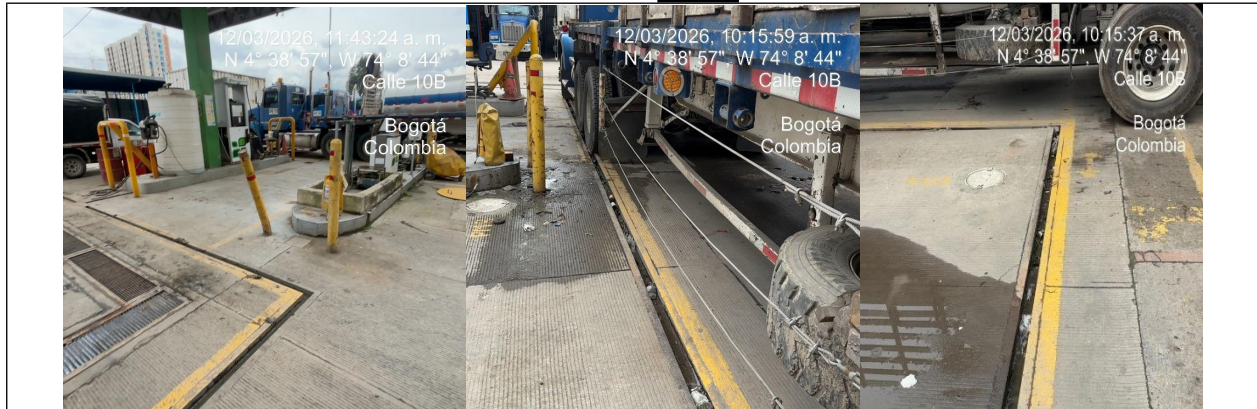
- *La estación de servicio cuenta con canaletas perimetrales que rodean la zona de almacenamiento y distribución, las cuales funcionan como primer método de contención ante posibles derrames por hidrocarburos y la escorrentía superficial que se genera en el área de operación. Estas canaletas se conectan por tubería soterrada y realizan su descarga a la primera cámara de la trampa de grasas. (Ver Foto 17)*

Foto 17. Canaleta Perimetral

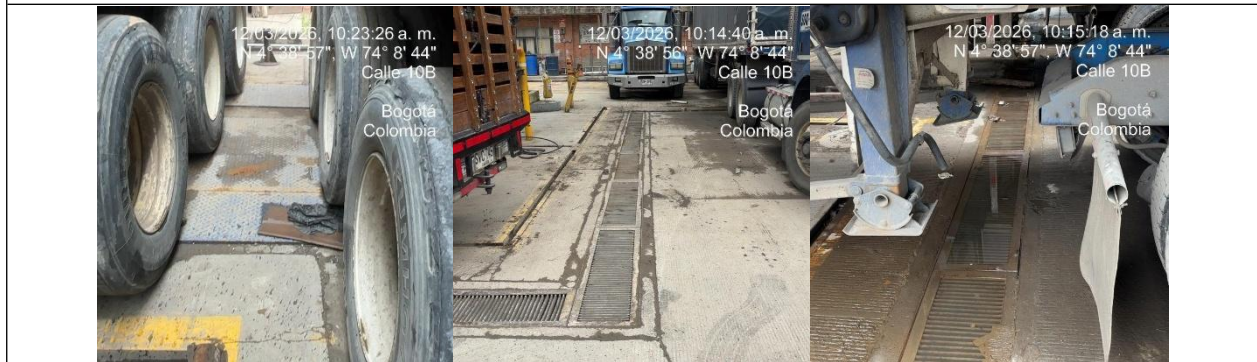
- *La trampa de grasas se encuentra ubicada al costado noroccidental del predio y se compone por tres (3) cámaras de recolección, el último compartimiento descarga las ARnD una vez realizado el pretratamiento a una rejilla colectora que bordea la EDS, estas rejillas conducen sustancias de interés sanitario a una caja de inspección o caja de toma de muestras ubicada por fuera del predio, para posteriormente verterlas al colector de la Calle 10B. Durante la inspección no fue posible verificar el estado de la trampa de grasas, toda vez que sobre ella se encontraban parqueados vehículos. (Ver Foto 18)*

Foto 18. Trampa de grasas y rejillas perimetrales.

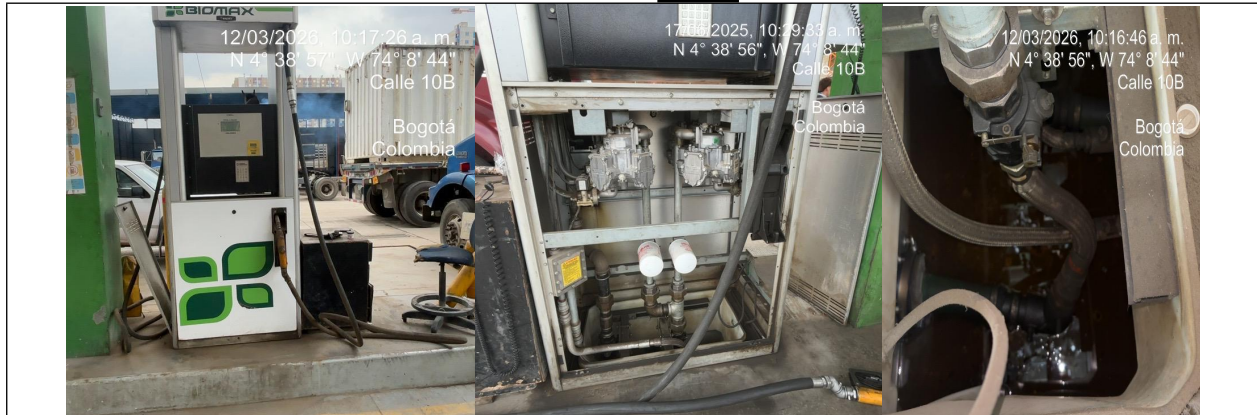
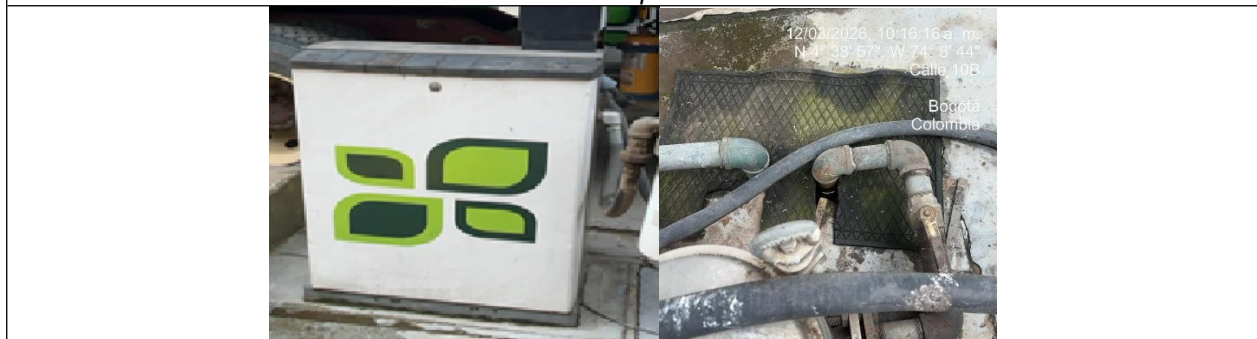
- *Se identificaron dos dispensadores; en uno de ellos, la caja contenedora del dispensador satélite presentaba acumulación de agua en su interior, lo anterior se evidenció debido a la presencia de un tapete ubicado sobre la caja, el cual aparentemente se utilizaba para cubrir el área y evitar la exposición de posibles encharcamientos generados por eventos de lluvia. Por otra parte, durante la verificación del estado de la caja contenedora del dispensador convencional se evidenció que esta se encontraba con hidrocarburo en su interior, no se identificó presencia de corrosión en las uniones y demás elementos de conducción (Ver Foto 21 y 22)*

Foto 21. Dispensador 1

Foto 22. Dispensador 2 satélite

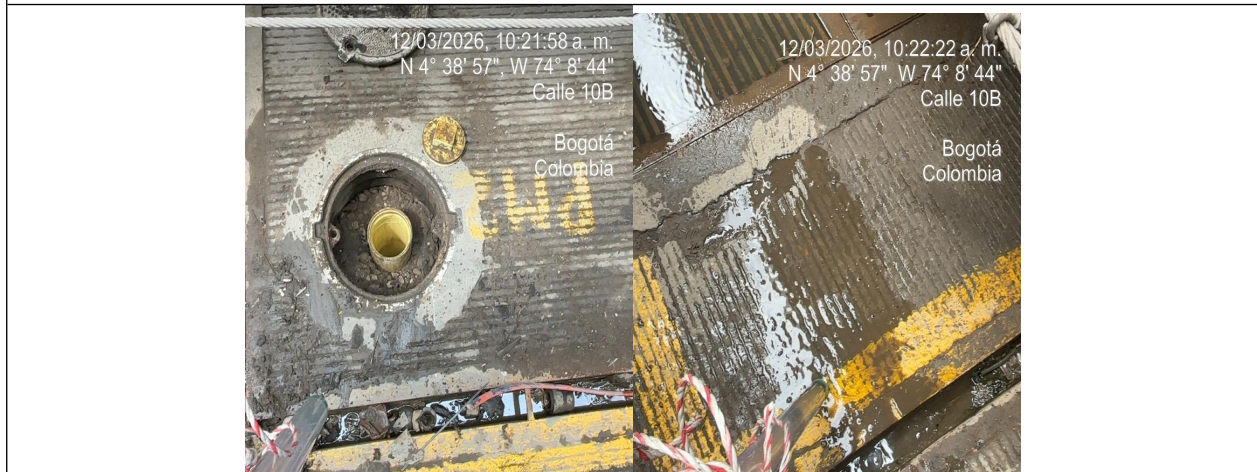
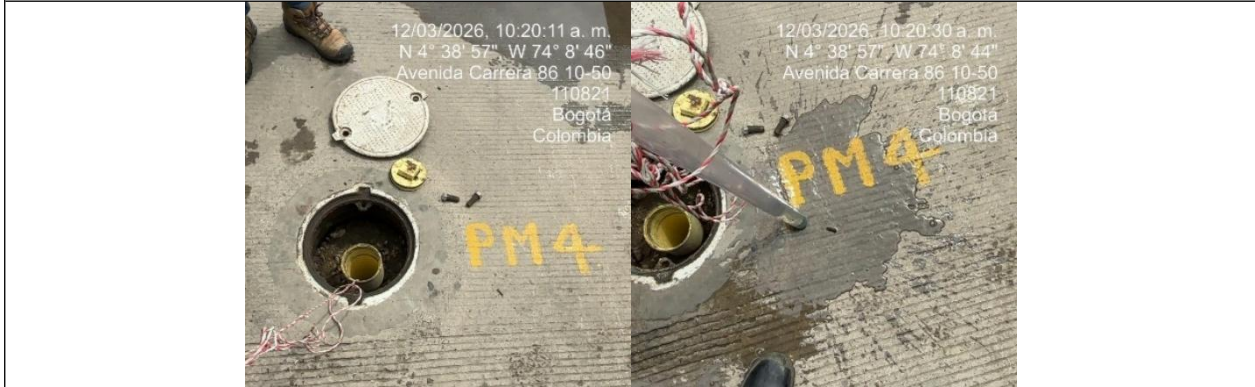
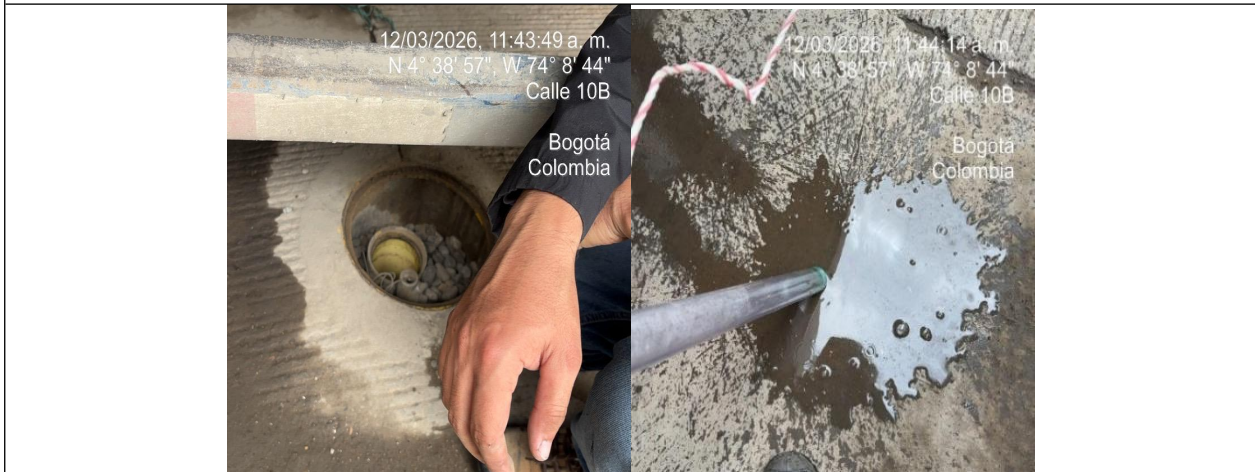
hidrogeológico somero se evidenció que todos los pozos se encuentran sin trazas de hidrocarburos, olor y/o iridiscencia, mientras que la salmuera se encontraba incolora, pero sin trazas de combustible. En cuanto a la demarcación de los pozos, se identificó que todos cuentan con la numeración correspondiente con pintura epóxica amarilla. (Ver Foto 25 a 29)

Foto 25. Pozo de observación 1- PzO1

Foto 26. Pozo de observación 2- PzO2

Foto 27. Pozo de observación 3- PzO3

Foto 28. Pozo de observación 4- PO4

Foto 29. Salmuera- SM1

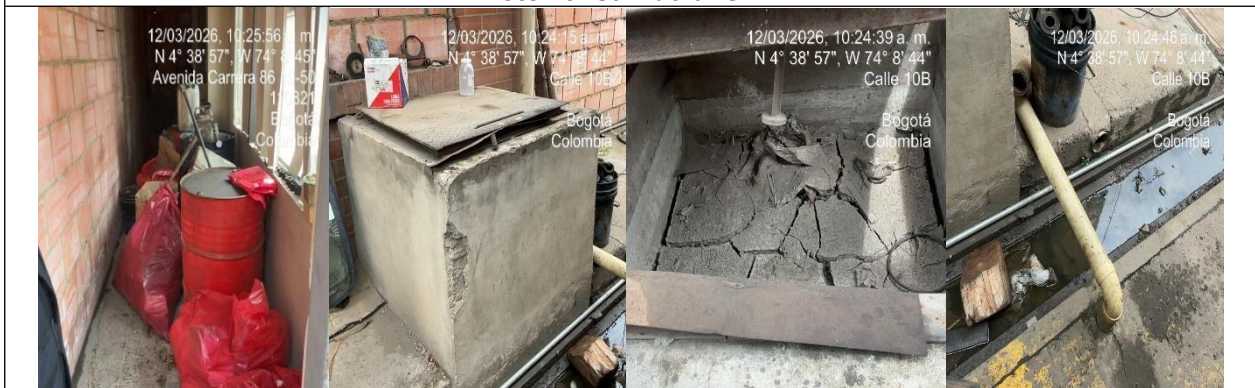
- 5 El área de almacenamiento temporal de lodos se compone de una caseta techada construida en concreto, en el momento de la visita se evidenció presencia de lodos, en proceso de deshidratación. Dentro de la caseta se identificó una conexión directa a la primera cámara de la trampa de grasas, por lo cual, se determina que la fracción líquida del secado natural de los lodos entra al sistema y recibe pretratamiento antes de ser vertida al alcantarillado público. De la misma manera, se evidenció la existencia de un cuarto temporal de residuos peligrosos, no se identificaron conexiones a la trampa de grasas. (Ver Foto 30)

Foto 30. Cuarto Temporal RESPEL y Caseta de Lodos
