RESOLUCIÓN No. 03111

“POR LA CUAL SE DECLARA RECUPERADO O RESTAURADO AMBIENTALMENTE UN PREDIO Y SE TOMAN OTRAS DETERMINACIONES”

LA SECRETARÍA DISTRITAL DE AMBIENTE

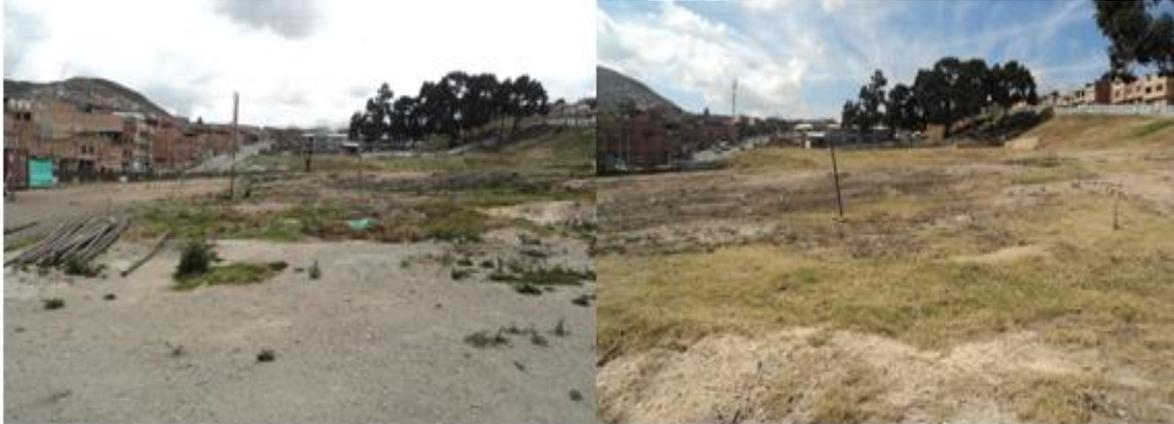
Fotografía No. 1. Áreas empradizadas. La foto ubicada a la izquierda fue tomada en octubre de 2014 y la ubicada a margen derecha en febrero de 2015, donde se observa el mejoramiento en cobertura vegetal del predio.

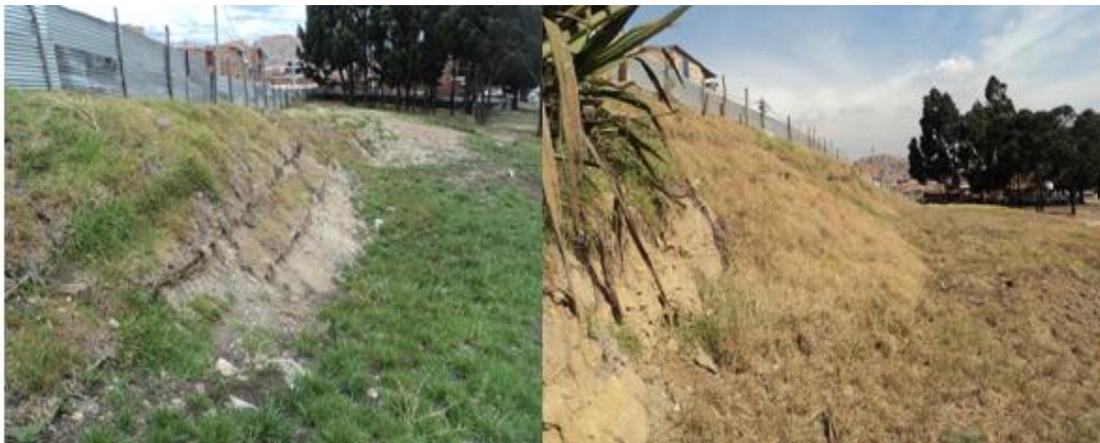
Fotografía No. 2. Áreas empradizadas. La foto ubicada a la izquierda fue tomada en octubre de 2014 y la ubicada a margen derecha en febrero de 2015, se evidencia el proceso de empradización, realizando acciones correctivos en lo referente a la estabilización de los taludes

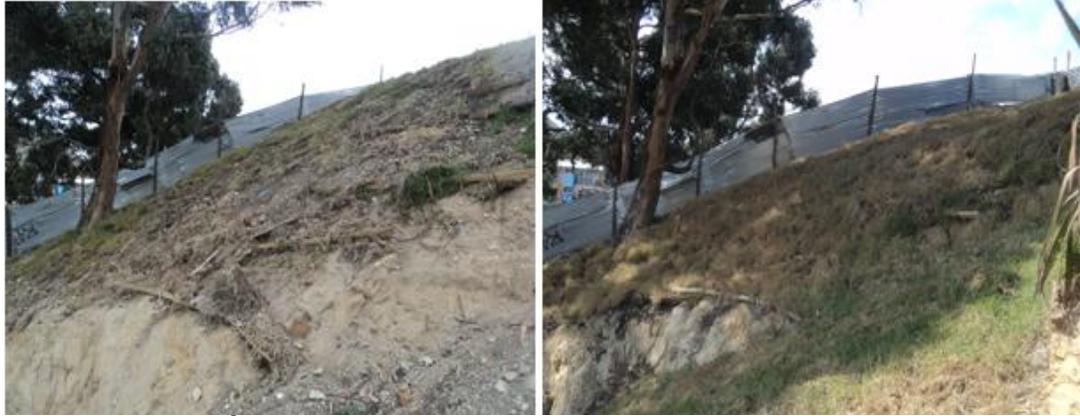
Fotografía No.3. Áreas empradizadas. La foto ubicada a la izquierda fue tomada en octubre de 2014 y la ubicada a margen derecha en febrero de 2015, se evidencia el proceso de empradización, realizando acciones correctivos en lo referente a la estabilización de los taludes y el prendimiento de los cespedones

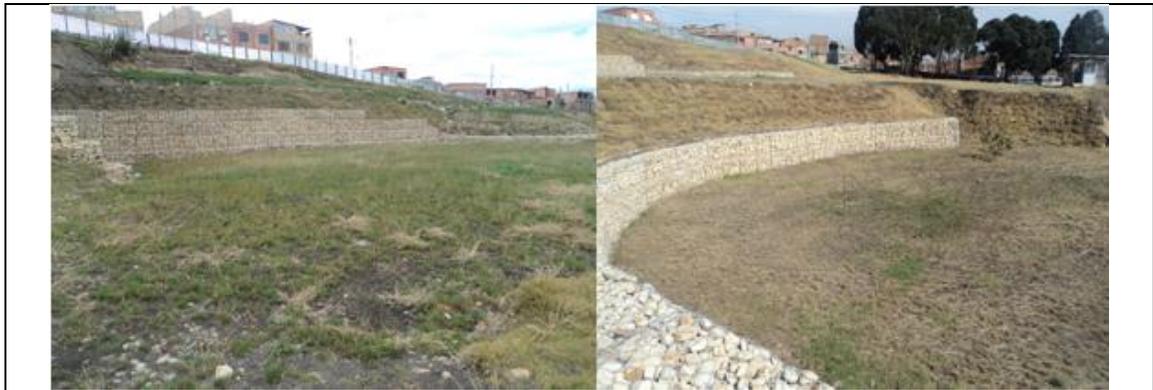
Fotografía No. 4. Áreas empradizadas. La foto ubicada a la izquierda fue tomada en octubre de 2014 y la ubicada a margen derecha en febrero de 2015, se evidencia el proceso de empradización en los taludes reconformado.

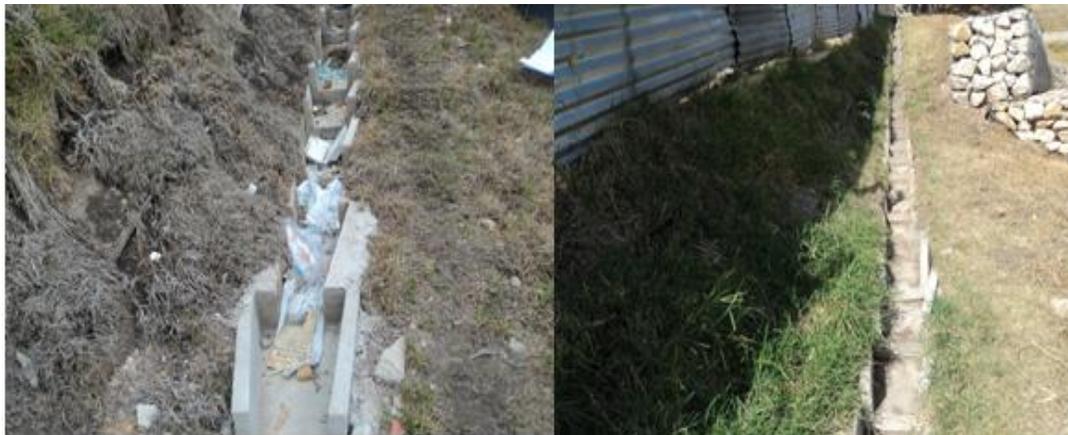
Fotografía No. 5. . Limpieza de cunetas. Se realiza la comparación del estado de limpieza encontrado en Octubre de 2014 a Febrero de 2015, donde se evidencia el mantenimiento de las cunetas

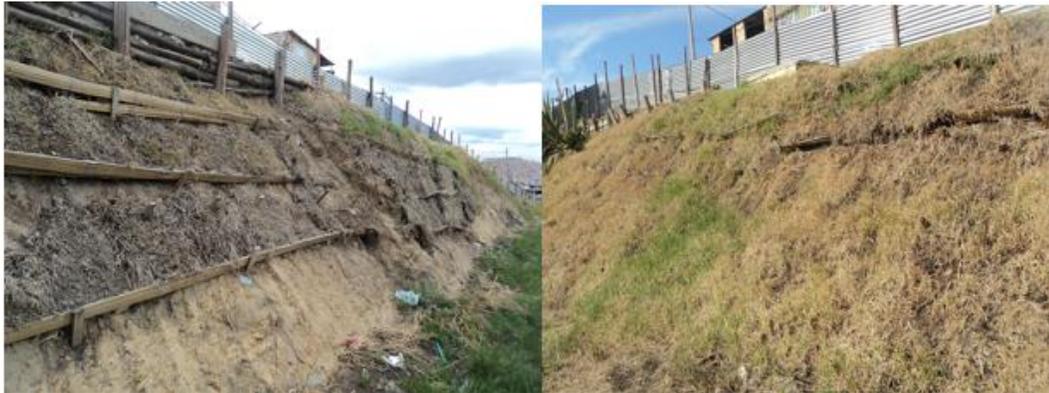
Fotografía No. 6. Taludes empradizados. En Octubre de 20104, se evidenciaba que el método de los trinchos no estaba siendo eficaces en el establecimiento de la cobertura vegetal. En Febrero de 2015, se evidencia el establecimiento de la cobertura vegetal sobre los taludes

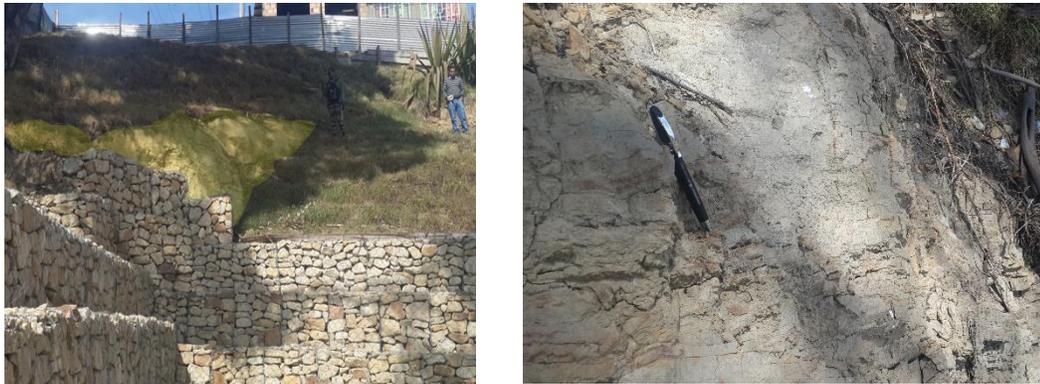
Fotografía No. 7. Localización de un corte realizado como parte de la adecuación morfológica y estabilización de la ladera en el costado sur del predio. En caso de no realizarse mantenimiento integral de las obras hídricas y de estabilización, se pueden generar en un futuro procesos erosivos que pueden contribuir a la ocurrencia de movimientos en masa. Visual foto SW-NE.

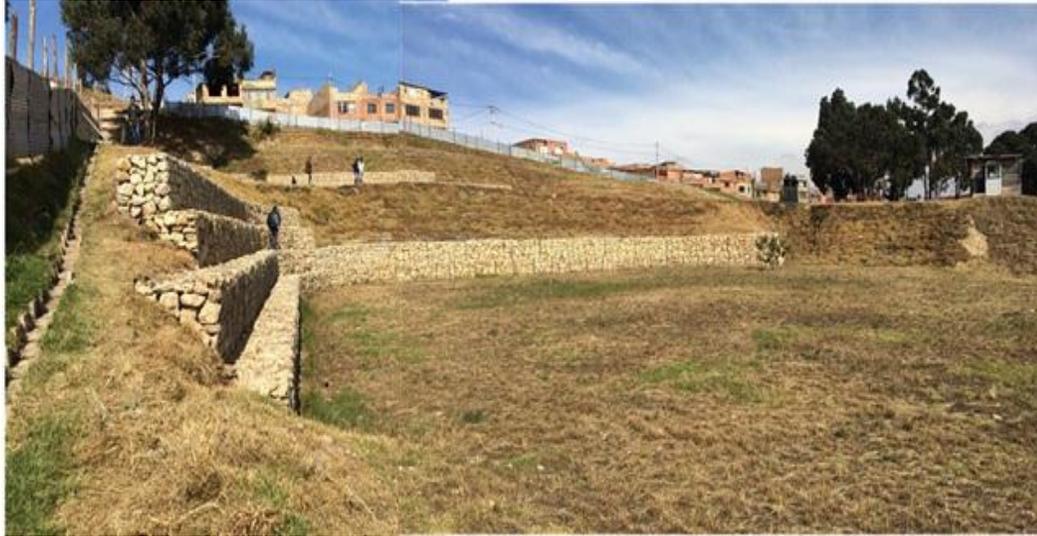
Fotografía No. 8. Vista general de la zona de ubicación de las obras geotécnicas del PMRRA –Véase el relleno en la parte posterior de los gaviones.

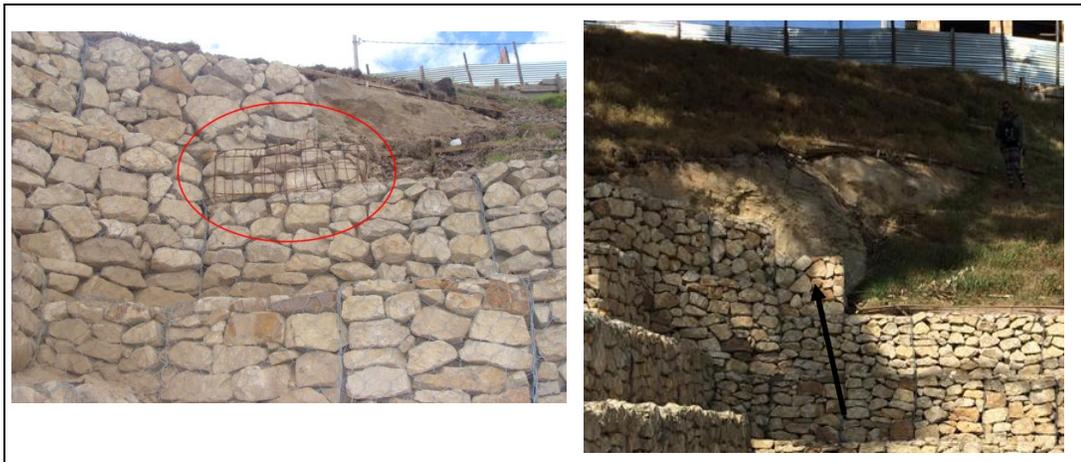
Fotografías No. 9. Unidad de gavión que presentaba deficiencias en la construcción (Octubre de 2014) y que fue reemplazado (Febrero de 2015)

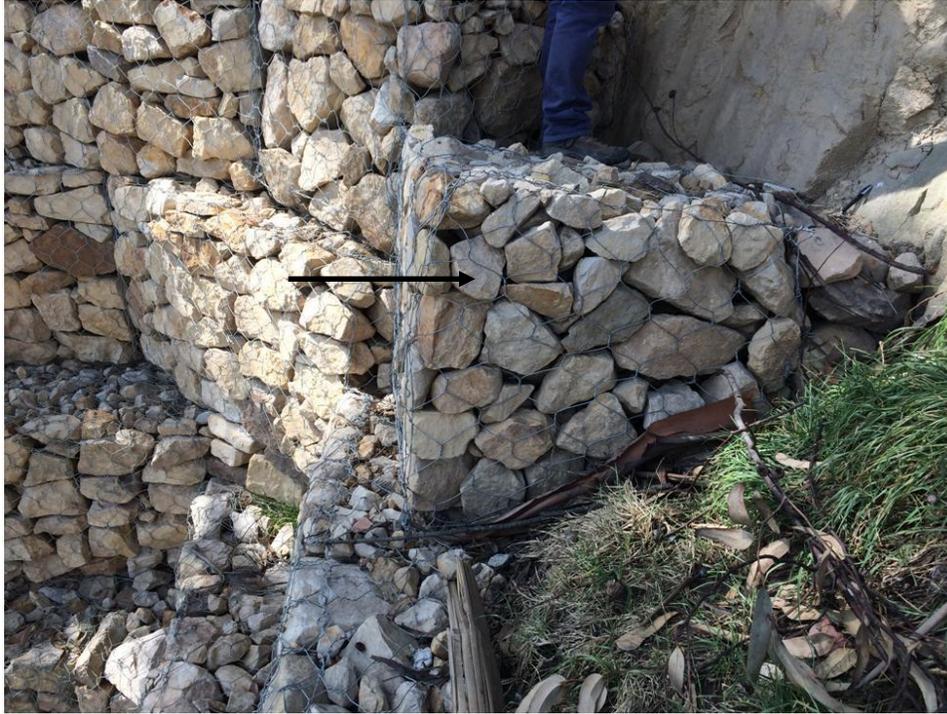
Fotografía No. 10. Detalle de la unidad de gavión que reemplazo en anterior por deficiencias técnicas

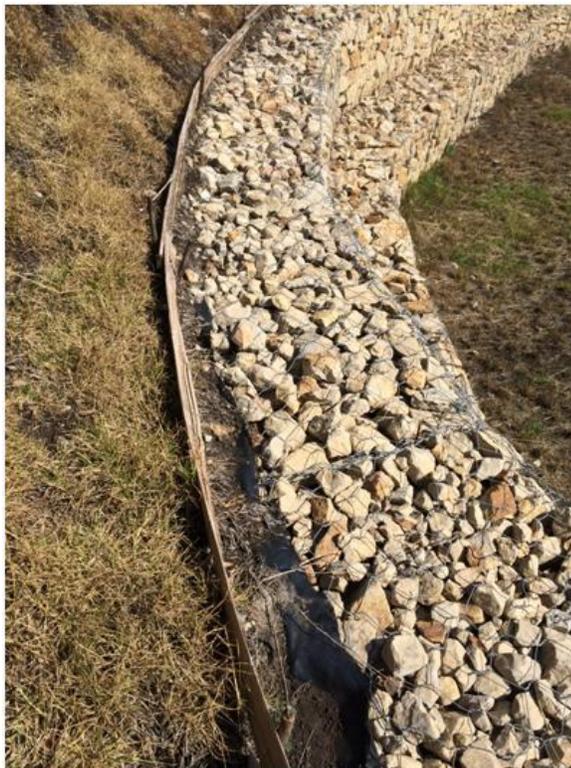
Fotografía No. 11. Evidencia del retiro de material arcilloso en el muro de gaviones costado sur

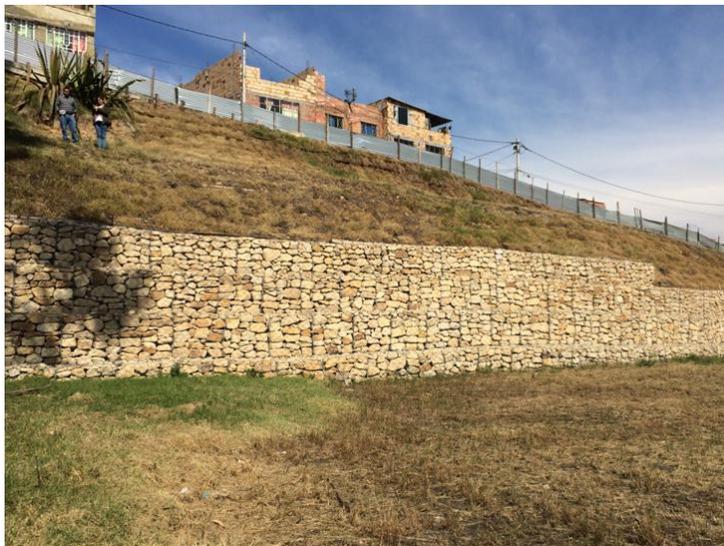
Fotografía No. 12. Vista general muro de contención costado sur

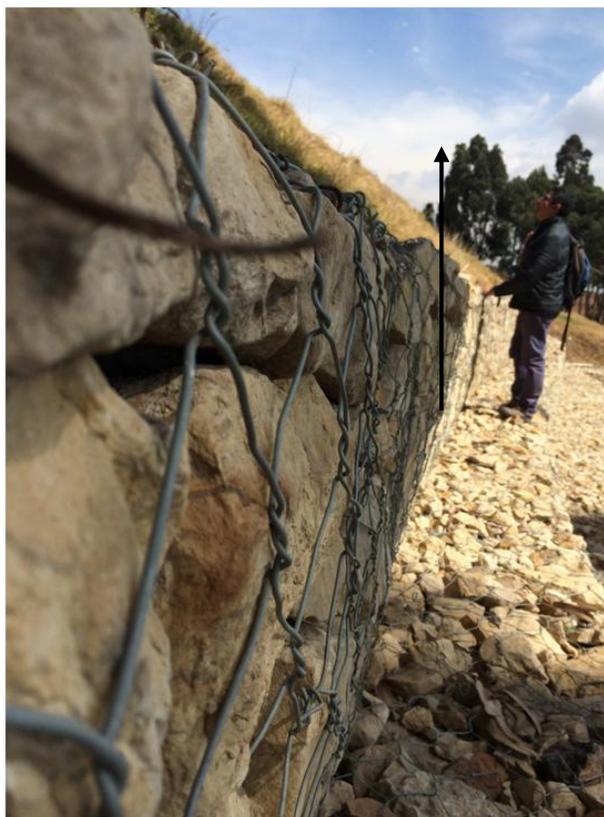
Fotografía No. 13. *Detalle de la leve inclinación (cabeceo) del segundo nivel del muro en gavión costado sur. Estas inclinaciones mínimas son normales en la etapa inicial de funcionamiento de una estructura de contención y aunque ésta leve inclinación no compromete la estabilidad de la estructura, se recomienda realizar un monitoreo específico a dicho cabeceo, de tal manera que se puedan implementar medidas correctivas en caso de que el mismo sea progresivo.*

h. Realizar un monitoreo específico a la leve inclinación (cabecero) que presenta la segunda sección del muro de contención costado sur, de tal manera que se puedan implementar medidas correctivas en caso de que el mismo sea progresivo. Lo anterior para evitar en un escenario futuro la falla estructural del muro.

2. Realizar un monitoreo específico a la leve inclinación (cabeceo) que presenta la segunda sección del muro de contención costado sur, de tal manera que se puedan implementar medidas correctivas en caso de que el mismo sea progresivo. Lo anterior para evitar en un escenario futuro la falla estructural del muro.

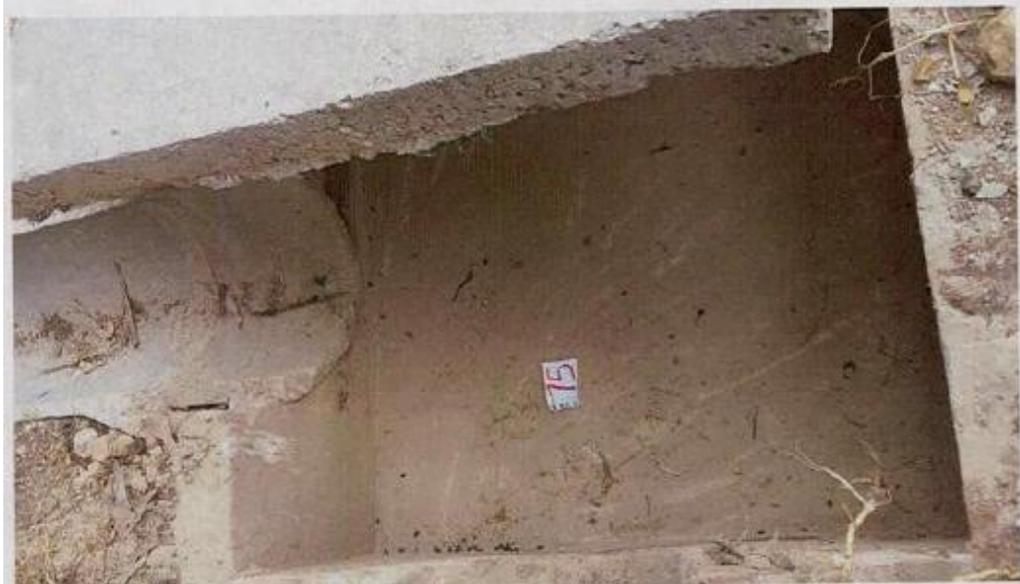
Fotografía No. 14. *Detalle de una de las cajas disipadoras de energía y desarenadora con adecuado estado de mantenimiento. Véase la salida hacia la cuneta en media caña.*

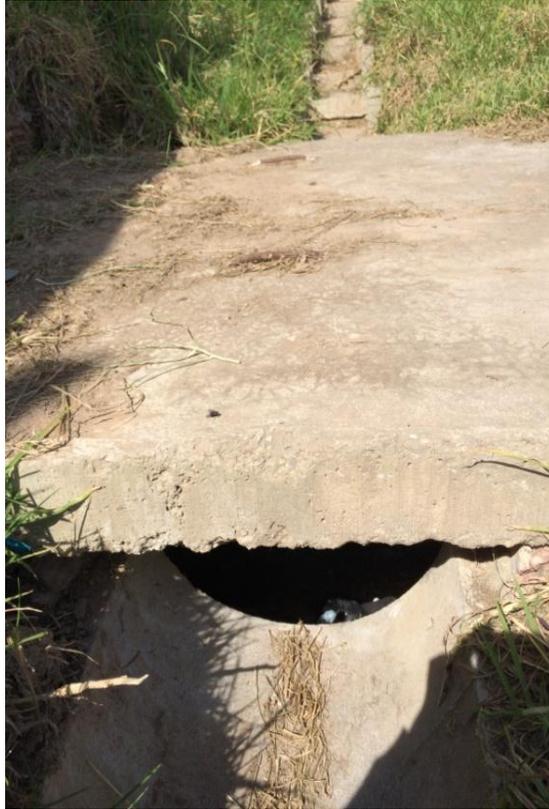
Fotografía No. 15. Detalle de canales perimetrales y cajas disipadoras de energía y desarenadora.

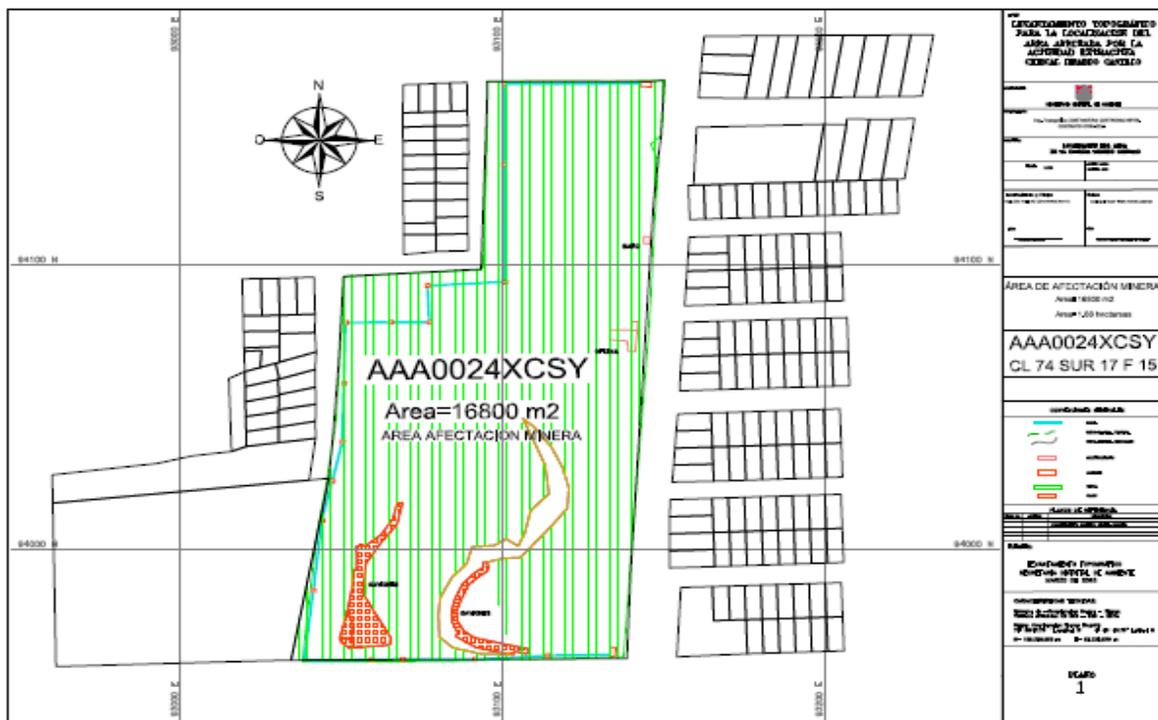
6.4.1. El área del predio con Chip AAA0024XCSY del Chircal Libardo Castillo donde se implementó el Plan de Manejo, Recuperación y Restauración Ambiental PMRRA fue de 16.800 m² (1,7 Ha).

Plano No. 1. Chircal Libardo Castillo. Localización del área recuperada morfológica, paisajística y ambiental en el predio con Chip AAA0024XCSY
Fuente: Comisión de Topografía del Grupo Técnico Ambiental de Minería

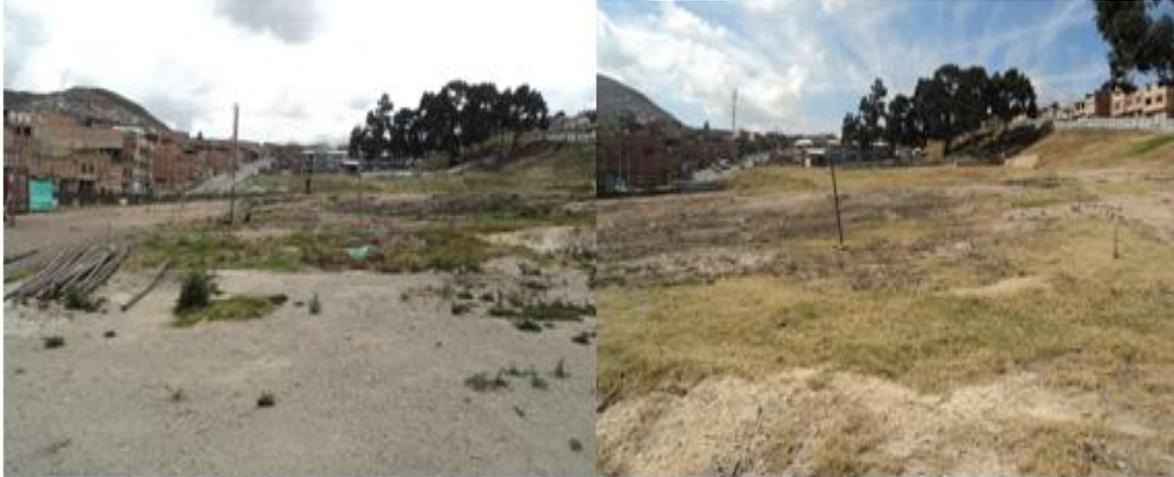
Fotografía No. 1. Áreas empradizadas. La foto ubicada a la izquierda fue tomada en octubre de 2014 y la ubicada a margen derecha en febrero de 2015, donde se observa el mejoramiento en cobertura vegetal del predio.

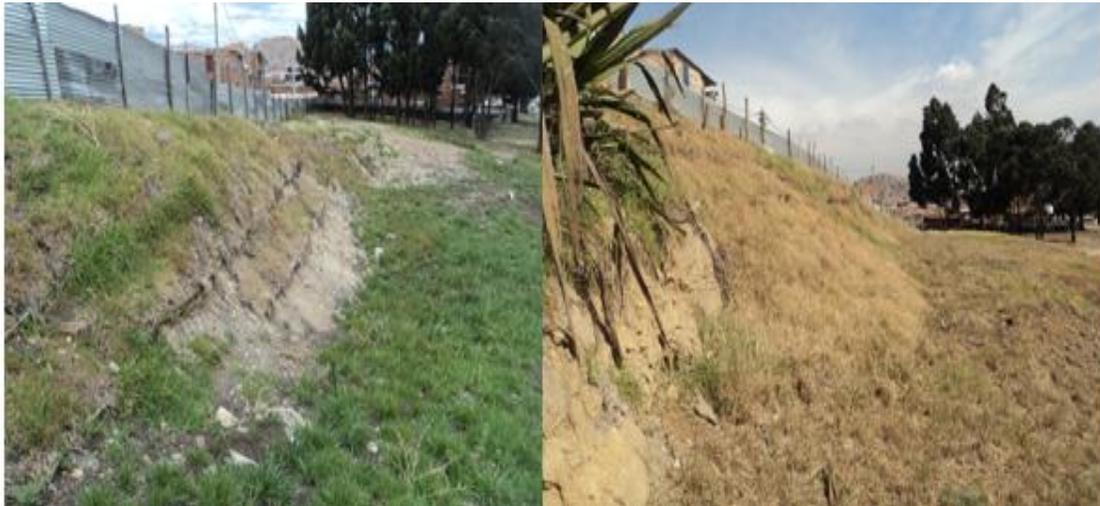
Fotografía No. 2. Áreas empradizadas. La foto ubicada a la izquierda fue tomada en octubre de 2014 y la ubicada a margen derecha en febrero de 2015, se evidencia el proceso de empradización, realizando acciones correctivos en lo referente a la estabilización de los taludes

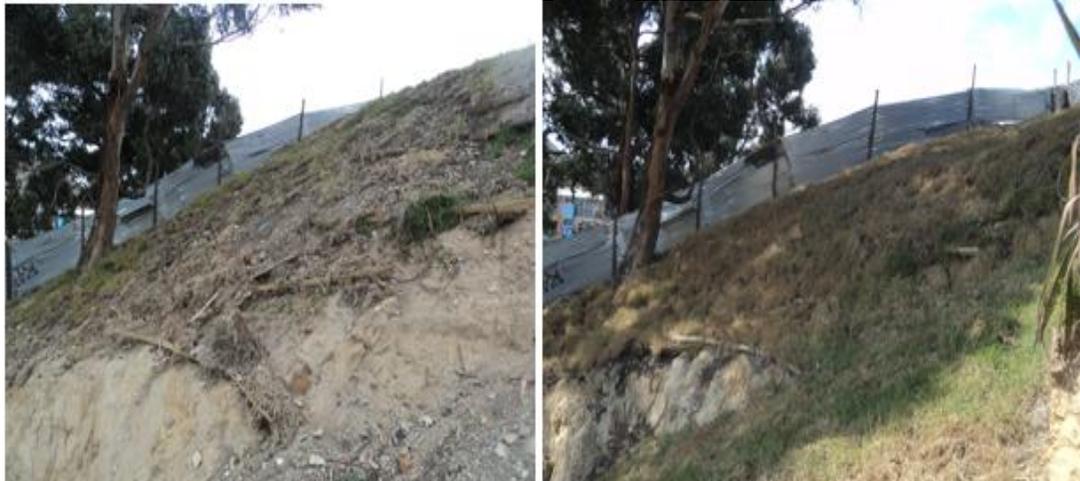
Fotografía No.3. Áreas empradizadas. La foto ubicada a la izquierda fue tomada en octubre de 2014 y la ubicada a margen derecha en febrero de 2015, se evidencia el proceso de empradización, realizando acciones correctivos en lo referente a la estabilización de los taludes y el prendimiento de los cespedones

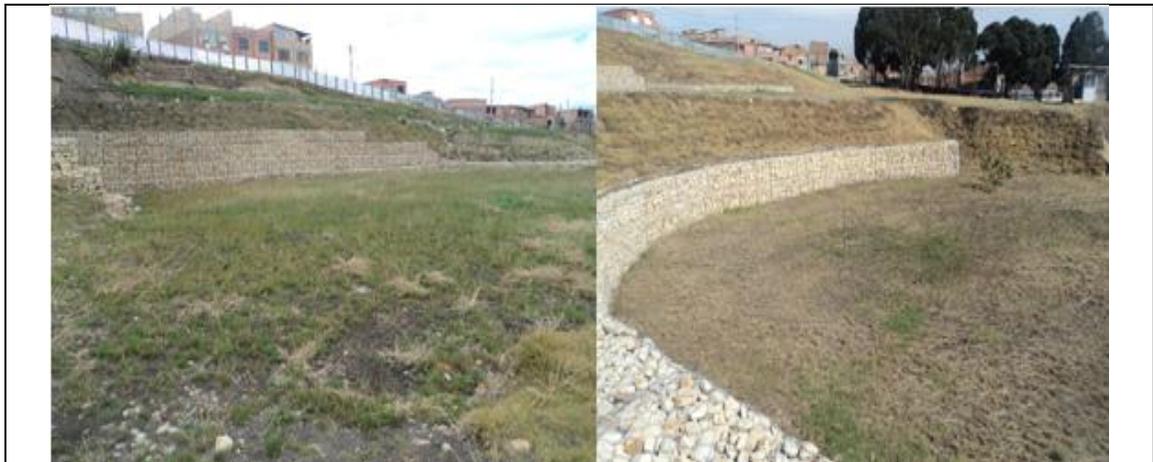
Fotografía No. 4. Áreas empradizadas. La foto ubicada a la izquierda fue tomada en octubre de 2014 y la ubicada a margen derecha en febrero de 2015, se evidencia el proceso de empradización en los taludes reconformado.

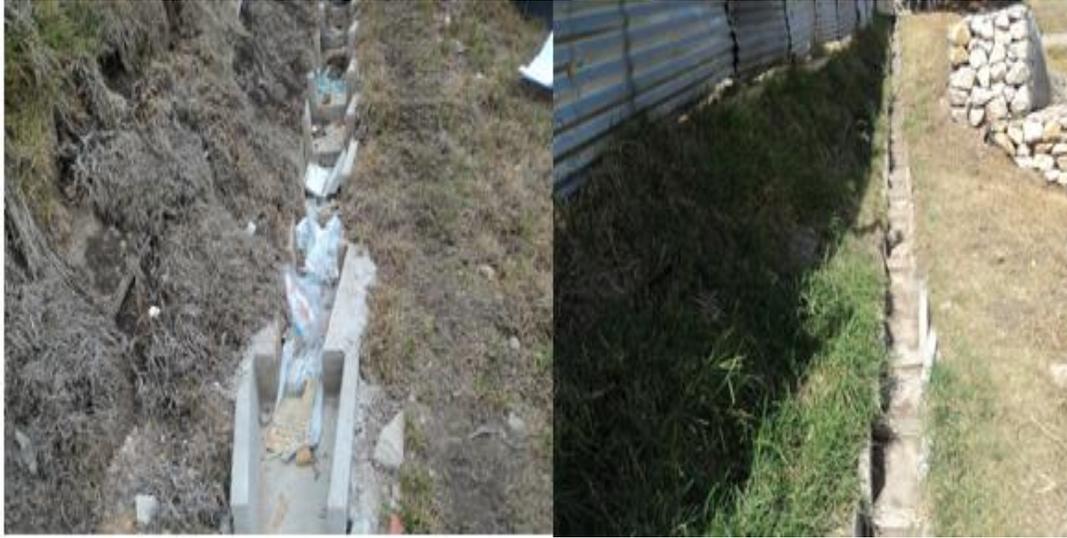
Fotografía No. 5. . Limpieza de cunetas. Se realiza la comparación del estado de limpieza encontrado en Octubre de 2014 a Febrero de 2015, donde se evidencia el mantenimiento de las cunetas

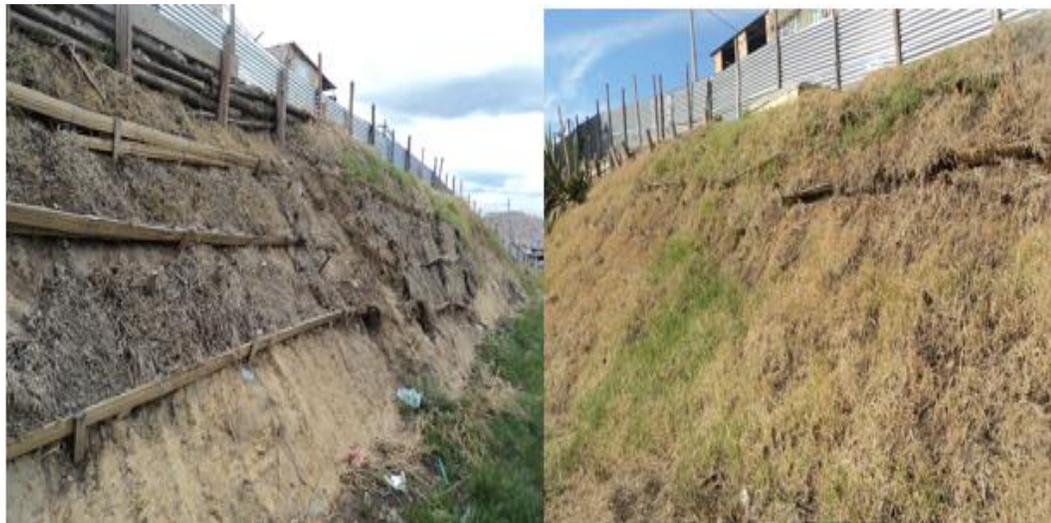
Fotografía No. 6. Taludes empradizados. En Octubre de 20104, se evidenciaba que el método de los trinchos no estaba siendo eficaces en el establecimiento de la cobertura vegetal. En Febrero de 2015, se evidencia el establecimiento de la cobertura vegetal sobre los taludes

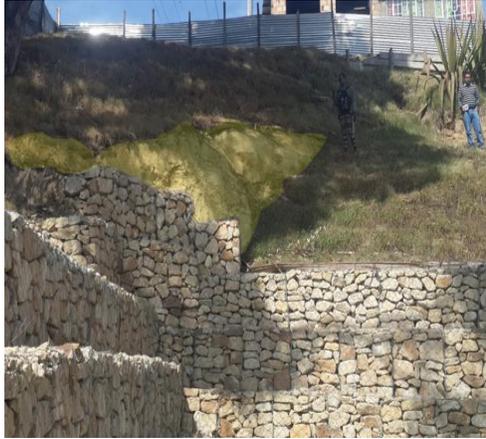
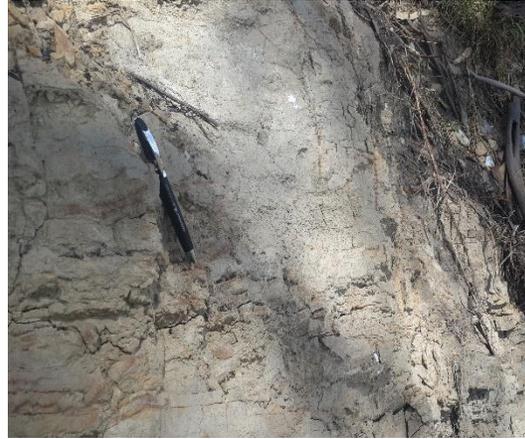
Fotografía No. 7. Localización de un corte realizado como parte de la adecuación morfológica y estabilización de la ladera en el costado sur del predio. En caso de no realizarse mantenimiento integral de las obras hídricas y de estabilización, se pueden generar en un futuro procesos erosivos que pueden contribuir a la ocurrencia de movimientos en masa. Visual foto SW-NE.

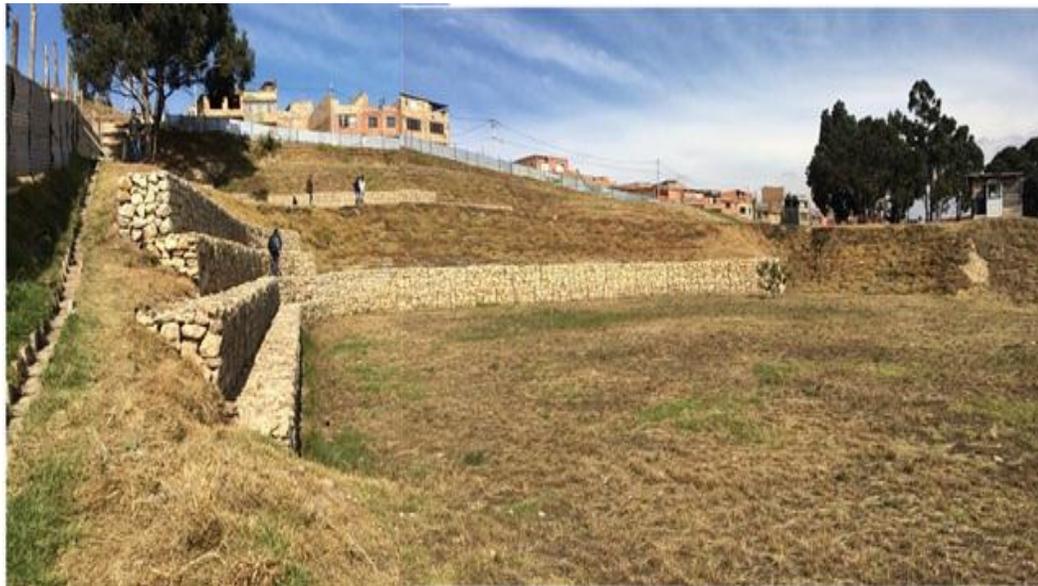
Fotografía No. 8. Vista general de la zona de ubicación de las obras geotécnicas del PMRRA –Véase el relleno en la parte posterior de los gaviones.

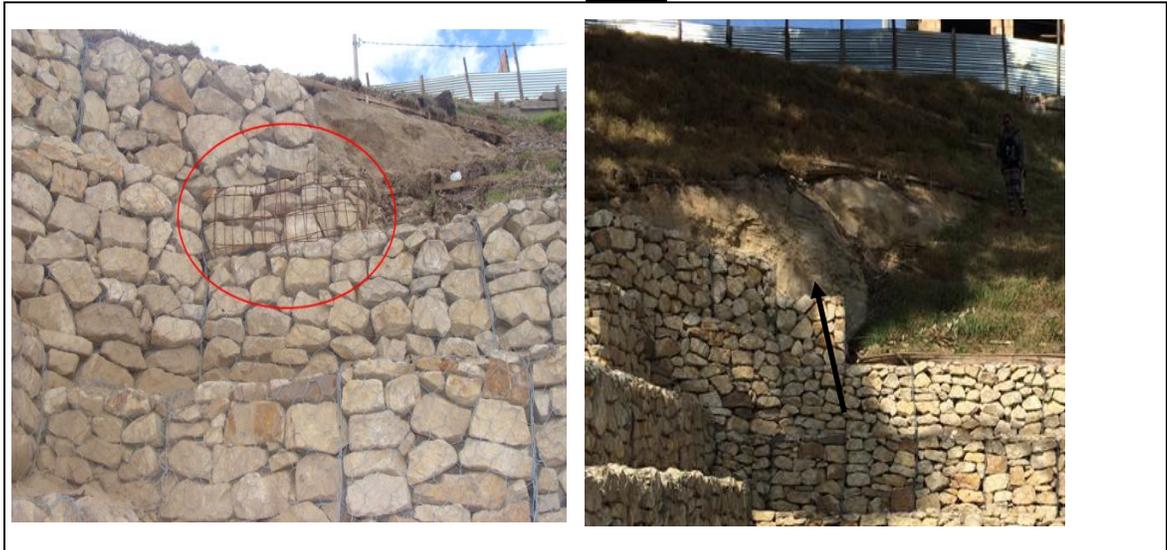
Fotografías No. 9. Unidad de gavión que presentaba deficiencias en la construcción (Octubre de 2014) y que fue reemplazado (Febrero de 2015)

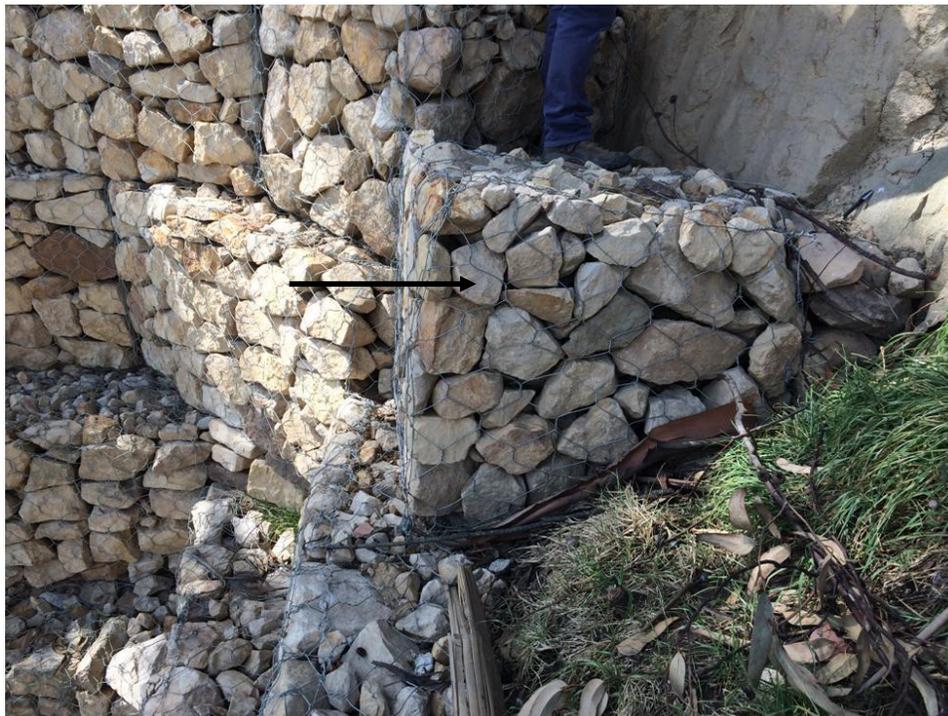
Fotografía No. 10. Detalle de la unidad de gavión que reemplazo en anterior por deficiencias técnicas

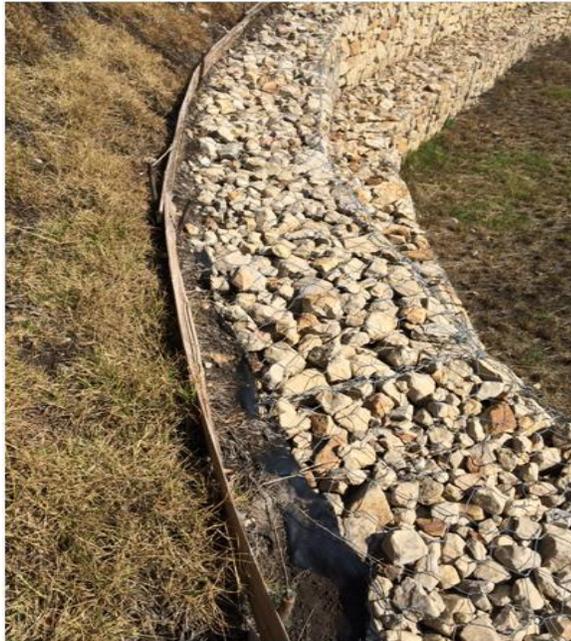
Fotografía No. 11. Evidencia del retiro de material arcilloso en el muro de gaviones costado sur

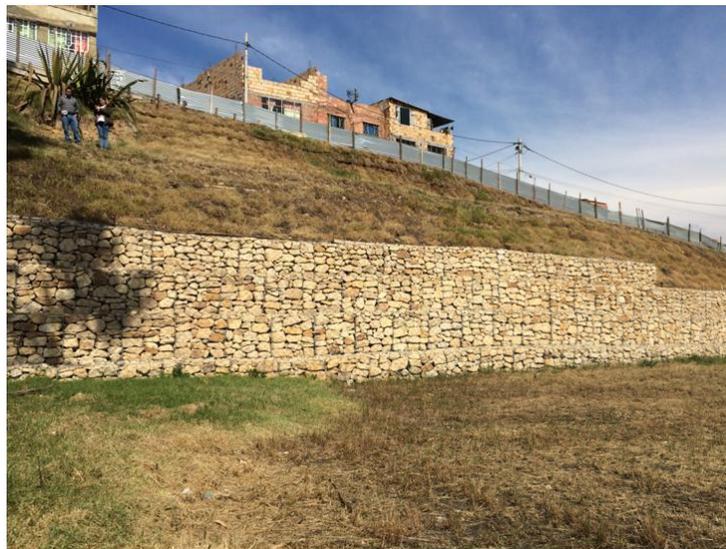
Fotografía No. 12. Vista general muro de contención costado sur

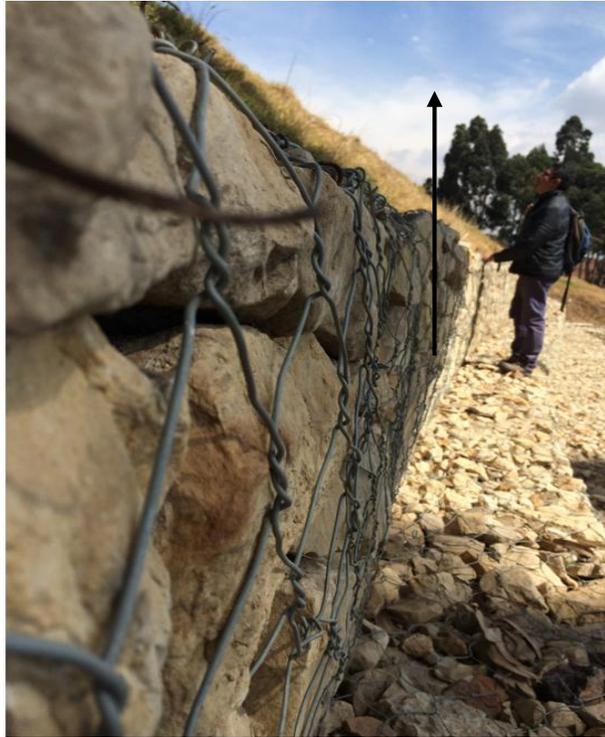
Fotografía No. 13. Detalle de la leve inclinación (cabeceo) del segundo nivel del muro en gabión costado sur. Estas inclinaciones mínimas son normales en la etapa inicial de funcionamiento de una estructura de contención y aunque ésta leve inclinación no compromete la estabilidad de la estructura, se recomienda realizar un monitoreo específico a dicho cabeceo, de tal manera que se puedan implementar medidas correctivas en caso de que el mismo sea progresivo.

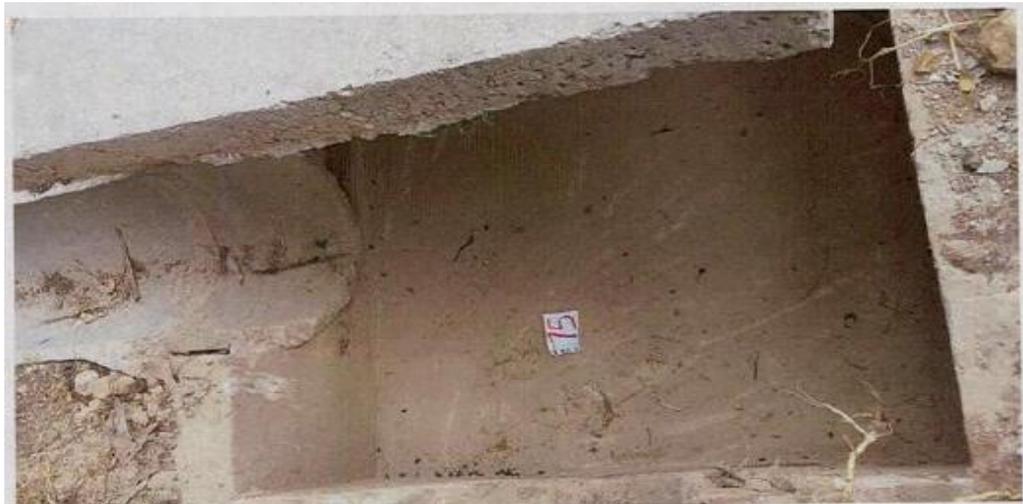
Fotografía No. 14. Detalle de una de las cajas disipadoras de energía y desarenadora con adecuado estado de mantenimiento. Véase la salida hacia la cuneta en media caña.

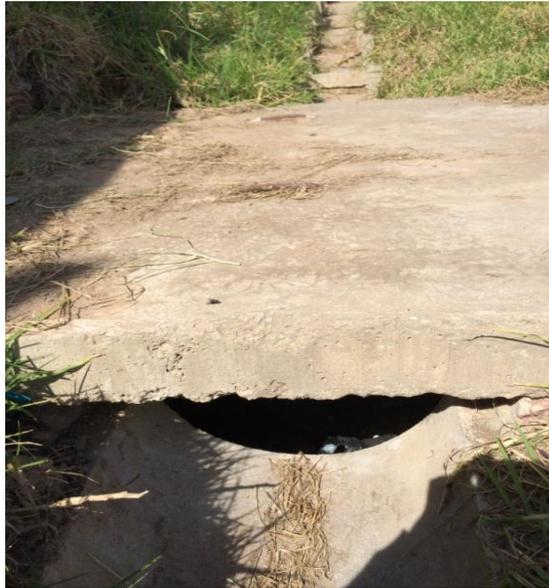
Fotografía No. 15. *Detalle de canales perimetrales y cajas disipadoras de energía y desarenadora.*
