## RESOLUCION N. 01496

### “POR LA CUAL SE RESUELVE UN RECURSO DE REPOSICIÓN Y SE TOMAN OTRAS DISPOSICIONES”

SDA-08-2013-2644  
COLSUBSIDIO – CLUB BELLAVISTA  
RESOLUCIÓN QUE RESUELVE RECURSO  
PROYECTO EDNA ROCIO JAIMES ARIAS  
G. SANCIONATORIOS DCA

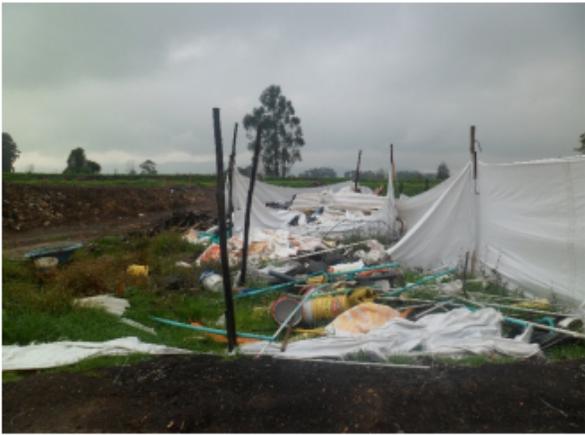
Registro fotográfico N° 1	Análisis técnico

<p>En esta imagen se evidencia el inadecuado e incorrecto manejo, acopio y/o disposición de residuos ordinarios al interior del predio, acorde a lo establecido por la normatividad ambiental vigente y también por lo propuesto por COLSUBSIDIO en el documento de plan de manejo ambiental - PMA "Refuerzo del jarillón perimetral", en sus numerales 6.2, 8 y en la ficha 5.</p>

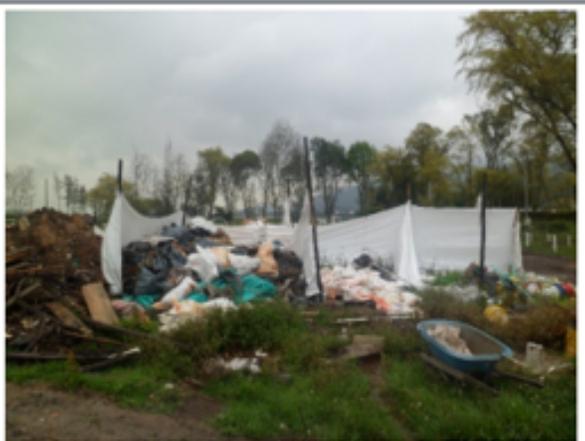
<p>La imagen demuestra la omisión normativa en cuanto al manejo, acopio y/o disposición de residuos ordinarios, ocasionando una afectación ambiental por contaminación al suelo y paisaje con residuos.</p>

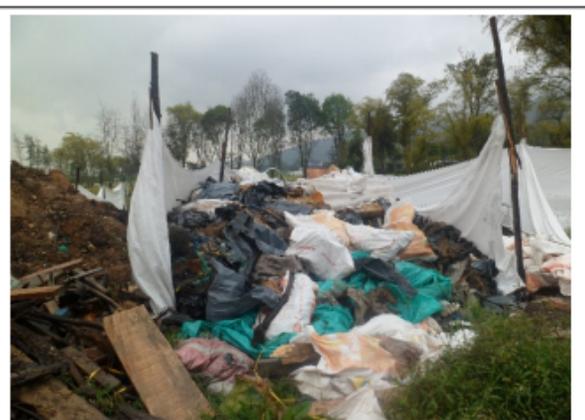
<p>Encontramos evidencia de acopio de residuos RCD mezclados con residuos ordinarios</p>

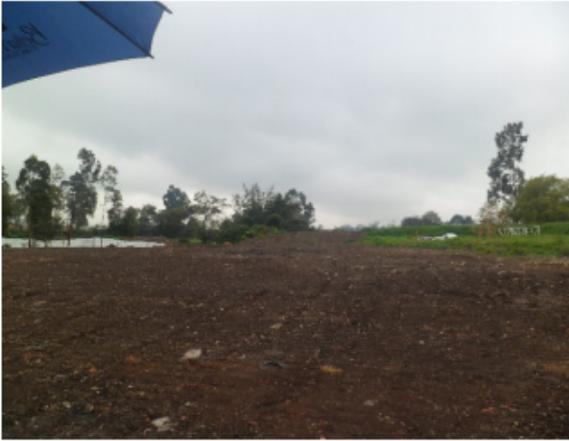
<p>Se identifica que simultáneamente COLSUBSIDIO también realizó actividades de adecuación, nivelación y conformación de suelo y terrenos con material RCD, sin los correspondientes permisos para tal fin específico, dado que la autorización correspondía únicamente para la construcción del talud perimetral.</p>

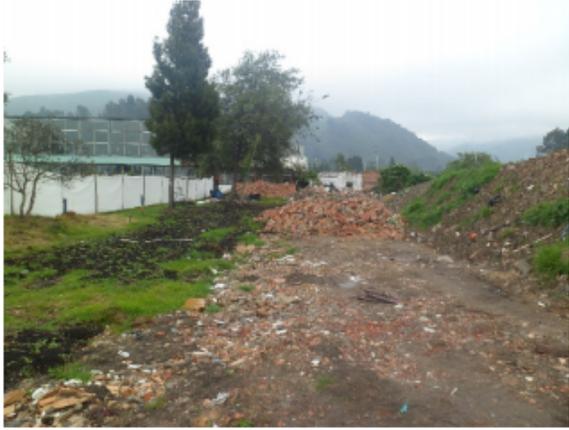
<p>También se evidencia que fueron utilizados residuos de escombros de demolición muy diferentes al material RCD de excavación que certificó COLSUBSIDIO utilizado para la ejecución de obras en las instalaciones del CLUB BELLA VISTA</p>

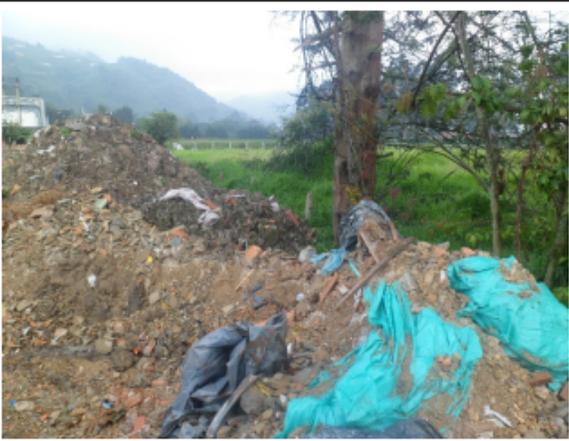
<p>Mezcla de todo tipo de residuos entre los que se evidencian madera, plásticos, escombros, tierra, material de excavación, lonas, etc. Además, se identifica clara afectación a las especies vegetales y forestales.</p>

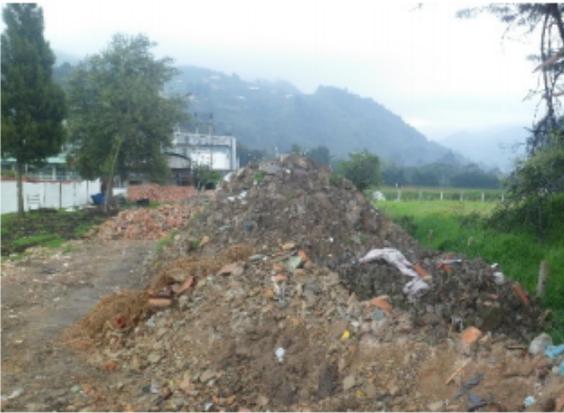
<p>Se evidencia acopio de residuos RCD con escombros y otros residuos ordinarios</p>

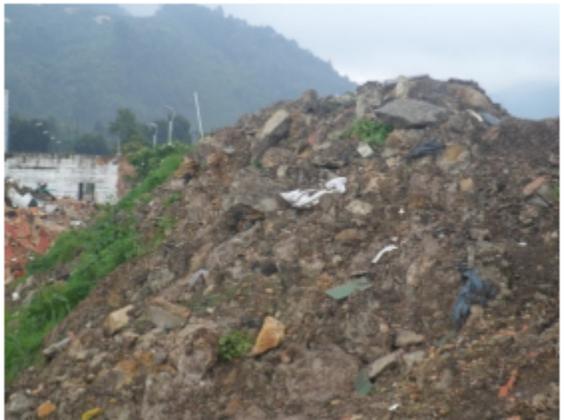
<p>Se observa que el material de excavación no se encontraba limpio, evidenciando presencia de escombros y residuos ordinarios</p>

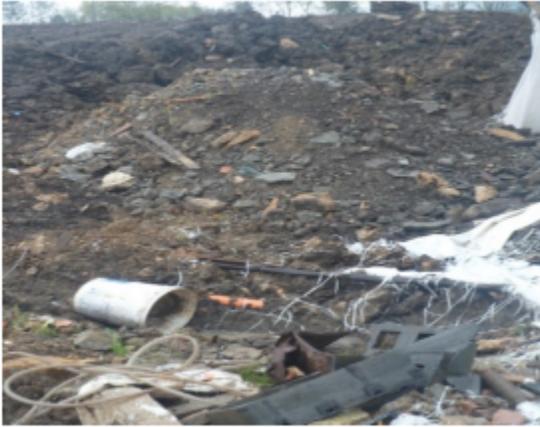
<p>Se encuentran en el acopio de materiales para la construcción del talud perimetral mezcla de RCD con escombros y residuos ordinarios</p>
