RESOLUCION N. 01024

“POR MEDIO DEL CUAL SE RESUELVE RECURSO DE REPOSICIÓN”

LA DIRECCIÓN DE CONTROL AMBIENTAL DE LA SECRETARÍA DISTRITAL DE AMBIENTE

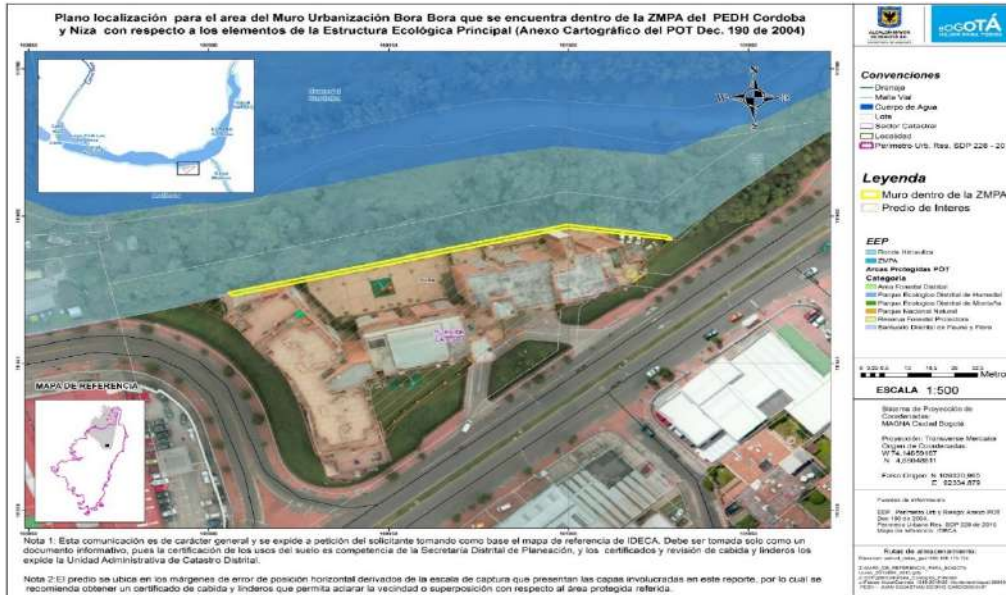
En virtud de lo anterior, y de conformidad con el registro fotográfico es evidente que existe la construcción de un muro invadiendo parte de la ZMPA del Humedal Córdoba, la cual, por supuesto que interfiere con el mismo, causando detrimento del ecosistema originando deterioro ambiental, ya que parte de la construcción afecto áreas importantes para la conservación y preservación del PEDH, tales como las zonas de control, zonas para la conservación del Humedal y zonas para la recuperación ecológica, por lo cual el argumento esbozado por la recurrente no tiene visos de prosperidad.

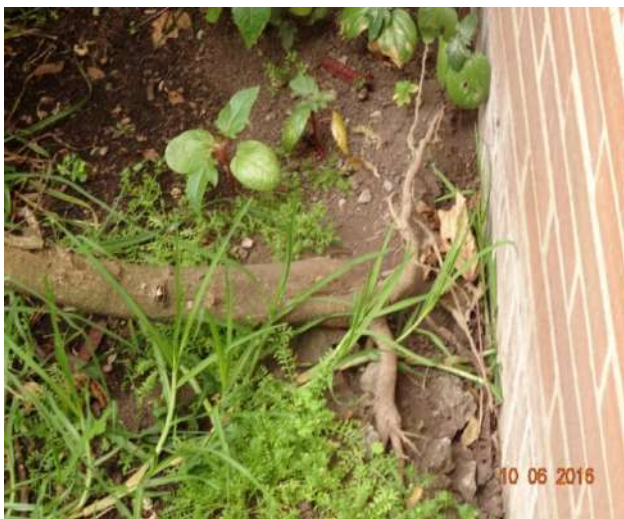
Foto 17. Individuo 1 de *Acacia lophanta* volcado colindante con la estructura de la urbanización Bora Bora dentro del límite legal del PEDH Córdoba. Fuente: SER-SDA, 2016.

En las Fotografías 17 a 19, se evidencia la exposición del sistema radicular de los tres individuos de Acacia lophanta volcados, donde se visualiza que no hay mal estado fitosanitario del mismo, pero que se observa una limitante en el crecimiento radicular lateral de soporte hacia el lado de la estructura del edificio, la cual se encuentra a menos de 30 cm del árbol, situación que propició que la raíz se elongara paralelamente a la pared de la estructura; lo anterior puede sustentarse en que al presentarse una barrera física las raíces secundarias (bifurcaciones) no se desarrollaron normalmente a partir del eje, concentrando el crecimiento hacia el sentido donde se encuentra el humedal y generando problemas de crecimiento y estabilidad en los individuos arbóreos.

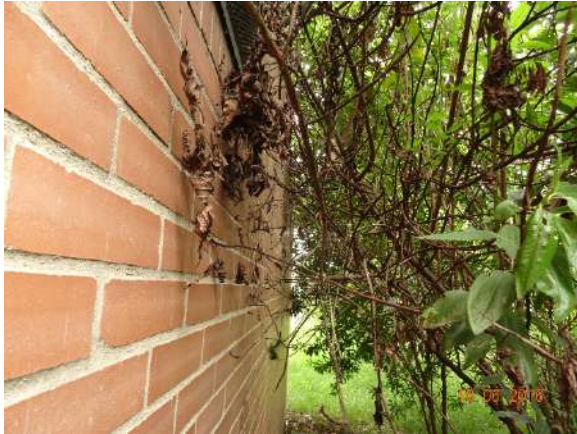
Foto 25. Afectación a la cobertura vegetal que se encuentran localizadas cerca al muro del conjunto Bora-Bora. Fuente: SDA-SER, 2016.

Foto 26. Afectación a la cobertura vegetal que se encuentran localizadas cerca al muro del conjunto Bora-Bora. Fuente: SDA-SER, 2016.

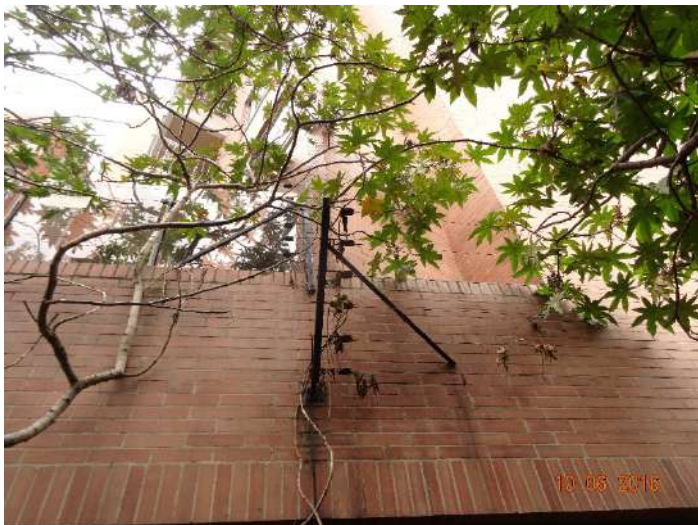
Así mismo, la cercanía de los individuos arbóreos al sistema eléctrico de seguridad de la urbanización Bora – Bora pone en riesgo su buen estado fitosanitario, genera riesgo de corto eléctrico y/o puede afectar la salud de la avifauna que moviliza en esta zona y que utiliza las ramas cerca al muro como perchas. (Foto 27)

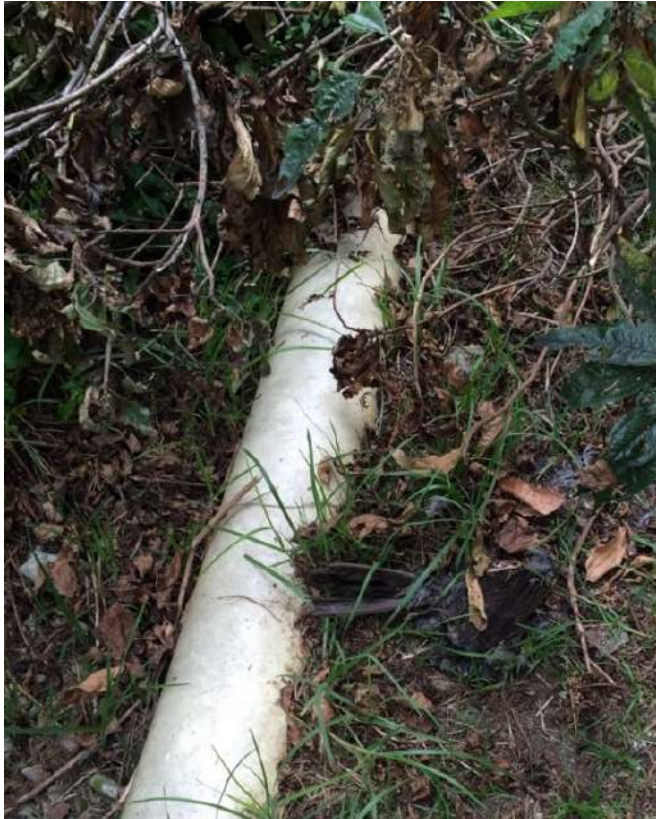
Foto 28. Individuo perteneciente a la comunidad de avifauna muerto por posible electrocución. SER-SDA, 2016.

La urbanización Bora Bora posee un sistema de cerramiento eléctrico colindante con el PEDH Córdoba, este sistema puede causar la electrocución de aves al tocar el sistema, como presuntamente ocurrió al individuo encontrado durante el recorrido. Sin embargo, debido a la altura y ubicación de la estructura también puede ocasionar afectación de la comunidad de aves por choques contra la misma, ya que actúa como una barrera física para el tránsito de avifauna, hecho que se acentúa ya que la urbanización se encuentra dentro del área legal del PEDH

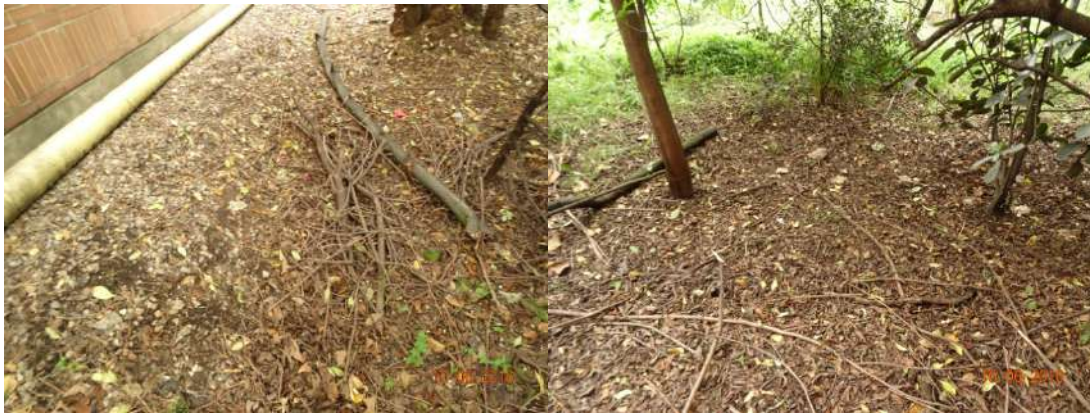
Como lo afirman Terzaghi y Peck 1973 la desecación del suelo es debida al desplazamiento de agua desde el interior hasta el exterior de este al ser expuesto al aire, situación evidente en áreas colindantes al muro del Conjunto Bora – Bora y pertenecientes al área legal del PEDH, que al parecer fueron resultantes del proceso de excavación y construcción del conjunto que dejó expuesto el suelo. Así mismo el presunto cambio en la capa freática causada por la excavación y construcción de los sótanos los cuales se construyen con propiedades impermeables para evitar el deterioro de la estructura, modifica las características naturales de los suelos. Teniendo en

cuenta (...) las fotografías 41 y 42, se puede inferir que la desecación del suelo y caída de árboles está relacionada y es producto de la construcción en área legal del PEDH.

Foto 41. Suelo con evidencia de desecación en área colindante al interior del PEDH Cordoba.

Foto 42. Suelo con evidencia de desecación en área colindante al interior del PEDH Cordoba.
