RESOLUCIÓN No. 01324

“POR LA CUAL SE ORDENA EL SELLAMIENTO DEFINITIVO DE UN POZO Y SE TOMAN OTRAS DETERMINACIONES”

LA SUBDIRECCIÓN DEL RECURSO HÍDRICO Y DEL SUELO DE LA SECRETARÍA DISTRITAL DE AMBIENTE

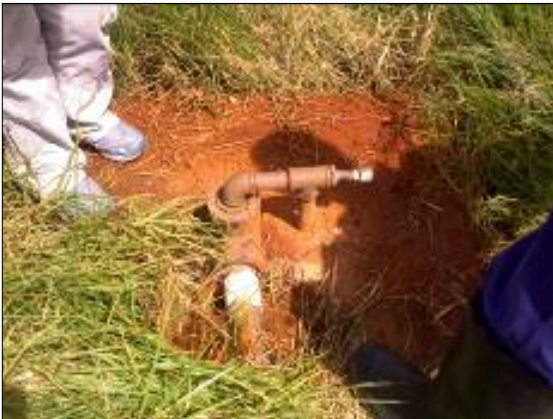
El pozo continúa con su estado de sellamiento temporal, inactivo y desmantelado por completo. La boca del pozo presenta una mínima filtración de agua la cual no representa riesgo para el recurso hídrico subterráneo debido a las características del pozo (Pozo Saltante).

Foto 1. Situación del pz-01-0013 expuesta en visita técnica, realizada el 15/09/2010

Desde el punto de vista técnico es necesario comunicarle al representante legal del Colegio Salesiano don Bosco que debe mantener en buenas condiciones la placa y la boca del pozo realizando un mantenimiento periódico evitando filtración del agua subterránea y su desperdicio.

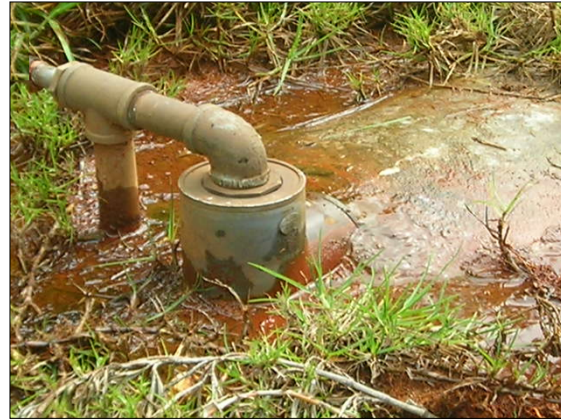
Foto 2. Situación del pz-01-0013 expuesta en visita técnica, realizada el 13/11/2012

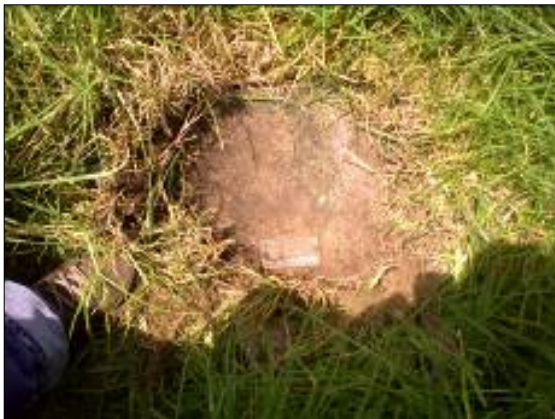
En la visita no se pudo ubicar la perforación, y el área se encuentra cubierta de pastizales que impiden visualizar la placa de sellamiento temporal impuesta por el DAMA. Sin embargo el señor José Libardo (conserje de la institución) estableció un perímetro con un radio aproximado de 10m donde posiblemente se localiza el pozo y se pudo establecer que se encuentra libre de sustancias contaminantes que puedan alterar la calidad del recurso hídrico subterráneo.

Foto 1. Situación del pz-01-0014 expuesta en visita técnica, realizada el 15/09/2010

Se sugiere a la subdirección jurídica desde el punto de vista técnico declarar el pozo pz-01-0014 como sellado definitivamente, archivar los expedientes y dar fin a los trámites técnicos

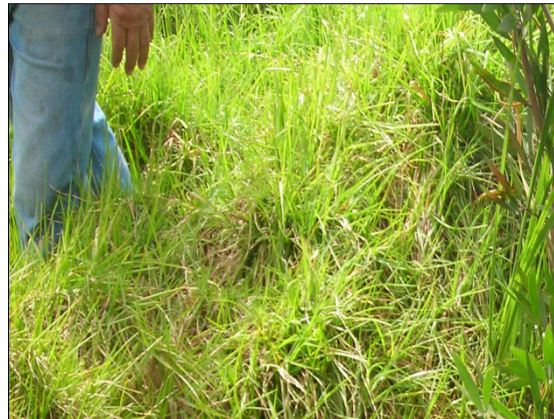
Foto 2. Situación del pz-01-0014 expuesta en visita técnica, realizada el 13/11/2012

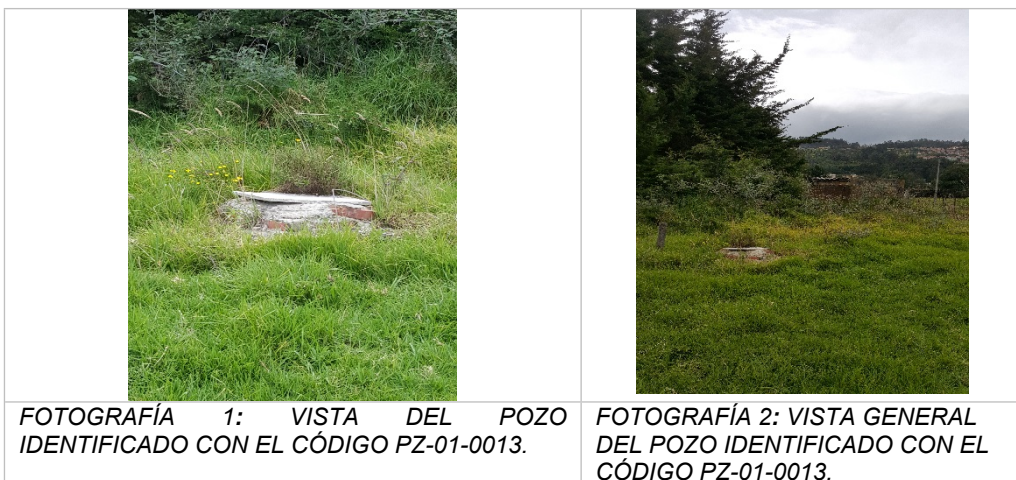
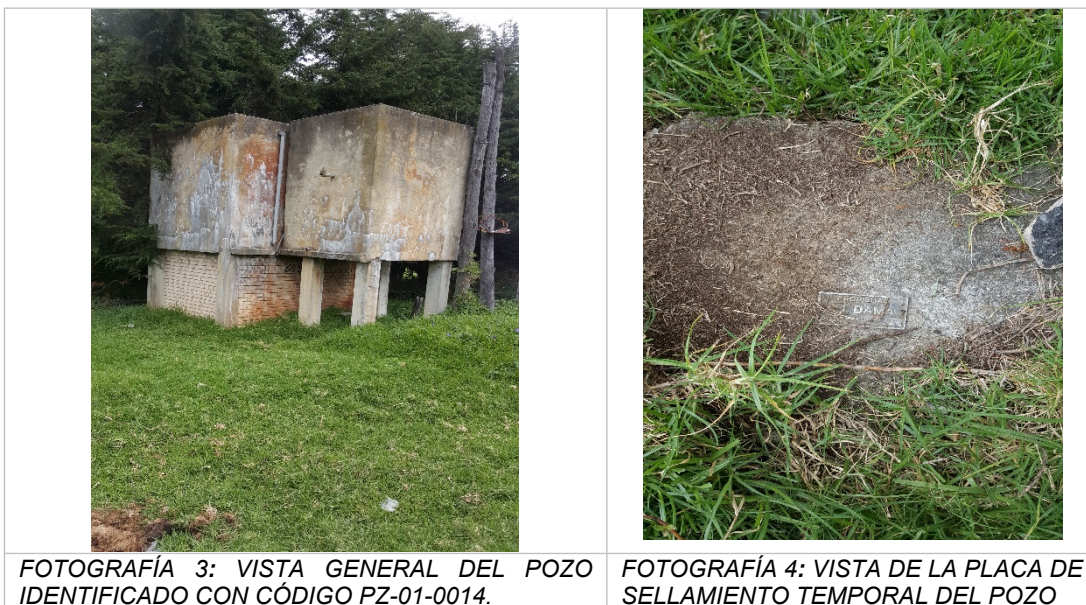
5. REGISTRO FOTOGRÁFICO

Durante el desarrollo de la visita se pudo evidenciar que los pozos se encuentran inactivos, en buenas condiciones físicas y ambientales, y no se observa la presencia de sustancias o actividades que puedan generar riesgo al recurso hídrico subterráneo.

El pozo pz-01-0013 se localiza hacia el costado sur del predio en medio de un potrero, el pozo pz-01-0014 se localiza en la parte sur oriental del predio al lado de los tanques elevados para el

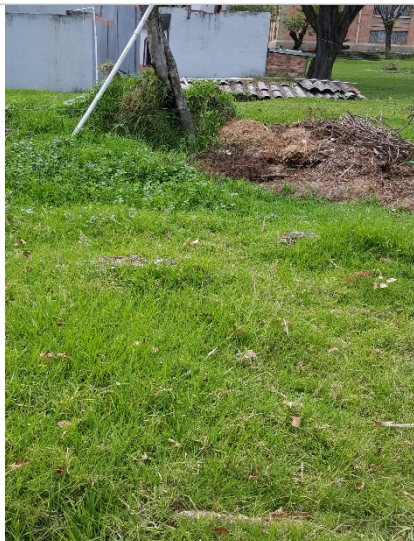
almacenamiento de agua y la boca del pozo pz-01-0060 no fue posible ubicarla con exactitud debido a que el área donde se localiza se encuentra cubierta por pastizales que impiden visualizar la placa de sellamiento temporal, razón por la cual se le hará el requerimiento al usuario de que realice la limpieza de la zona para poder identificar con certeza la ubicación de la perforación.

FOTOGRAFÍA 5: VISTA GENERAL DEL POZO IDENTIFICADO CON EL POZO IDENTIFICADO CON EL CÓDIGO PZ-01-0060.

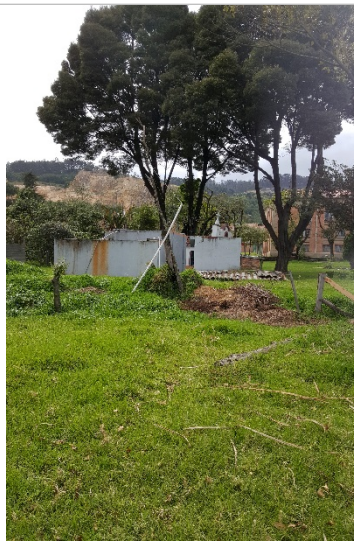
FOTOGRAFÍA 6: VISTA DE LA ZONA DE UBICACIÓN DEL POZO IDENTIFICADO CON EL CÓDIGO PZ-01-0060.

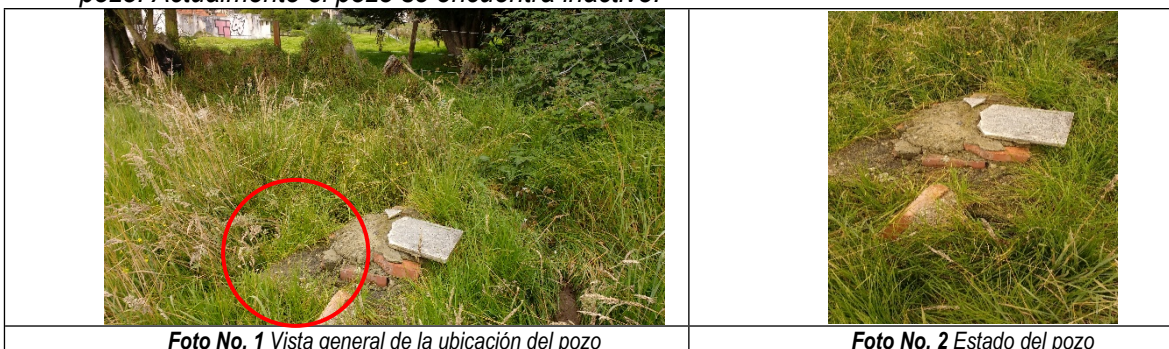
Pozo identificado con código pz-01-0013

El pozo identificado con código pz-01-0013 se encuentra ubicado a la intemperie, al lado de unos árboles, en estado de sellamiento temporal en cumplimiento a lo establecido en la Resolución 1422 de 2006, el usuario informa que no se encuentra haciendo uso de este pozo. Actualmente el pozo se encuentra inactivo.

De acuerdo a lo observado en la visita, se observa el punto de agua subterránea cubierto con cemento y ladrillos, las condiciones físicas y ambientales del pozo son buenas, no presenta condición de riesgo para la contaminación del agua subterránea.

- *Con base en que los pozos se constituyen en una conexión directa entre la superficie y la unidad hidrogeológica captada, y pueden representar un riesgo al recurso de agua subterránea ya que de manera natural esta conexión no se daría, se considera necesario tomar las acciones pertinentes del acaso para cortar toda conexión entre el acuífero y la superficie a través de los sellamientos definitivos de los pozos pz-01-0013, pz-01-0014 y pz-01-0060.*

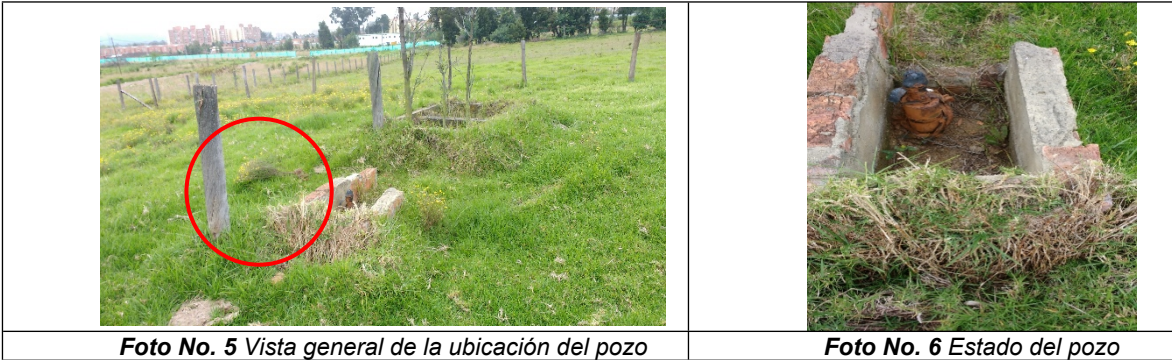
Pozo identificado con código pz-01-0060

El pozo con código pz-10-0060 se encuentra ubicado a la intemperie, cuenta con sellamiento temporal en cumplimiento a lo establecido en la Resolución 1422 de 2006, el usuario informa que no se encuentra haciendo uso de este pozo. Actualmente el pozo se encuentra inactivo.

Al verificar las condiciones del punto de agua subterránea, se observa en buenas condiciones físicas y ambientales, alrededor de la boca del pozo no hay presencia de sustancias o actividades que puedan generar riesgo al recurso hídrico subterráneo. La boca del pozo presenta un color ferroso puede ser por las condiciones de intemperie.”
