RESOLUCIÓN No. 03643

“Por la cual se deroga la Resolución 1238 de 2012, “Por medio de la cual se adoptan medidas de protección de un ecosistema y se toman otras determinaciones”

I. TRANSITORIEDAD DE LA RESOLUCIÓN 1238 DEL 11 DE OCTUBRE DE 2012

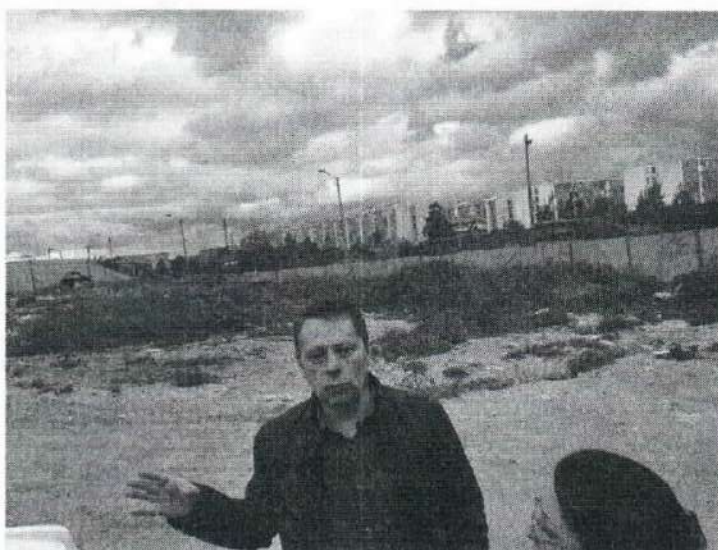
Fotografía 1. Predio aledaño. Fuente: autor, Fecha: 21 de julio de 2016.

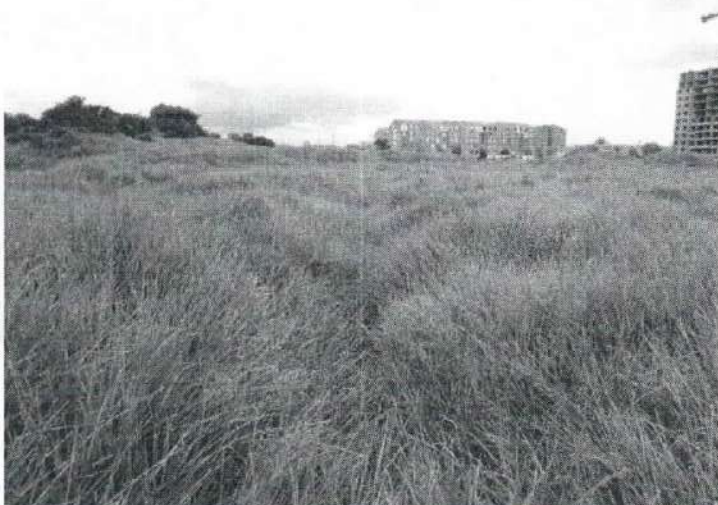
Fotografía 3. Cobertura herbácea. Fuente: Autor, Fecha: 21 de julio de 2016.

Al momento de la visita de esta Delegada realizada el 21 de julio de 2016, el predio no contaba con características de humedal, toda vez que en la depresión del terreno allí ubicada no se observó la presencia de un cuerpo de agua y se evidenció la proliferación de pasto kikuyo, el cual presumiblemente contribuyó a la desecación y al deterioro del humedal allí reportado por la SDA. Frente a lo anterior vale la pena anotar que los individuos de Enea muertos encontrados durante la visita, demuestran la presencia de agua en algún momento, ya que estas plantas se desarrollan en ecosistemas de humedal.

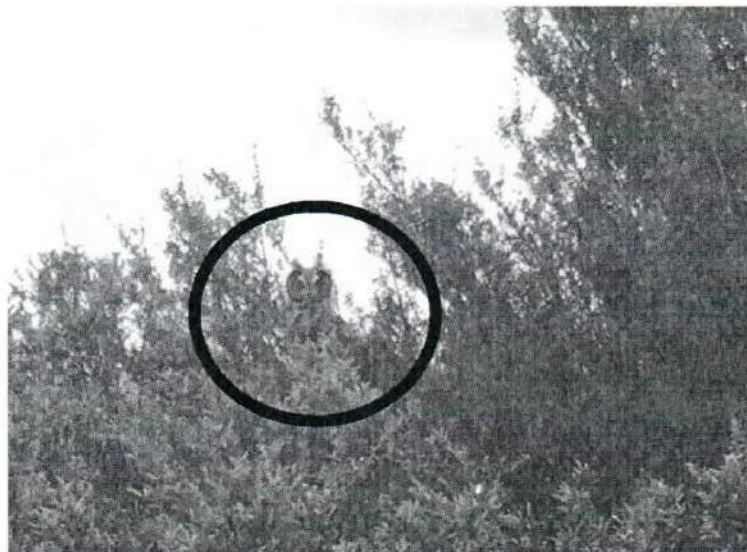
Fotografía 5. Individuo de *Pseudoscops clamator* presente en el predio. Fuente: Autor, Fecha: 21 de julio de 2016.

- Se observó la presencia de varias especies de aves entre las que se incluyen: *Elanus leucurus*, *Pseudoscops clamator*, *Zenaida auriculata*, *Colibri coruscans*, *Sturnella magna* y *Carduelis spinescens*. (Foto 5).

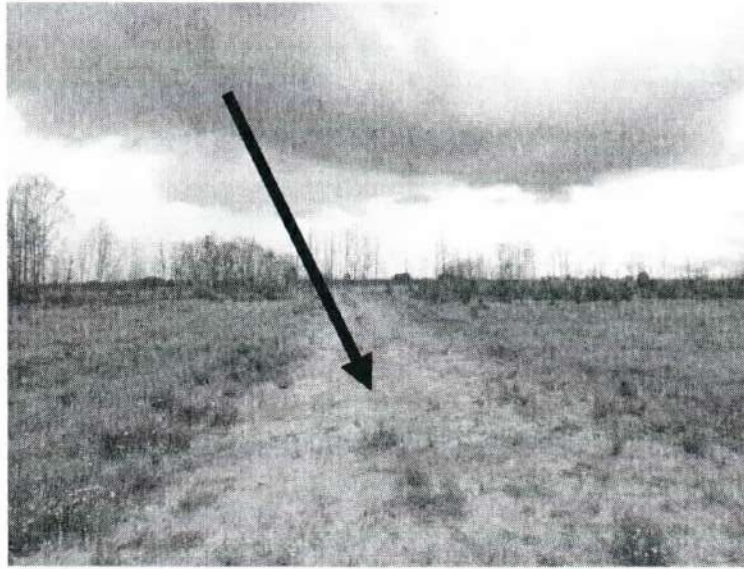
Fotografía 4. Jarillón. Fuente: Autor, Fecha: 21 de julio de 2016.

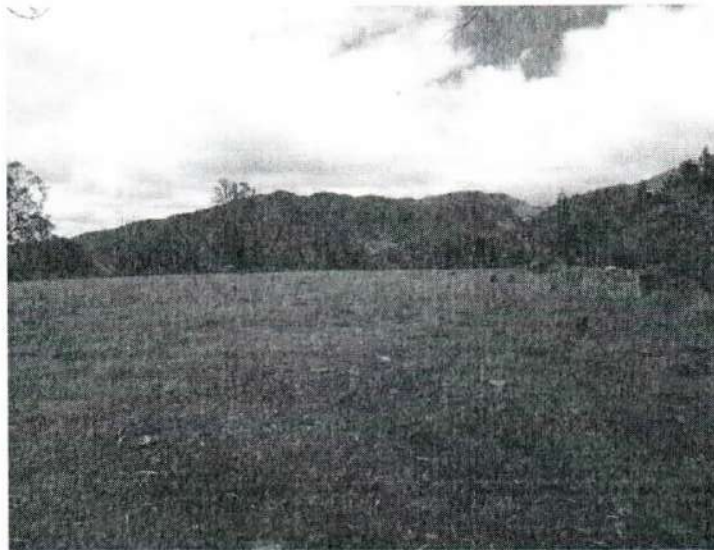
Fotografía 1. Polígono 2a. Fuente: autor, Fecha: 26 de julio de 2016.

- Está ubicado al norte del humedal Guaymaral, en una zona con cobertura predominantemente herbácea y un parche de vegetación arbórea y arbustiva al oriente del mismo. (Fotos 1 y 2).

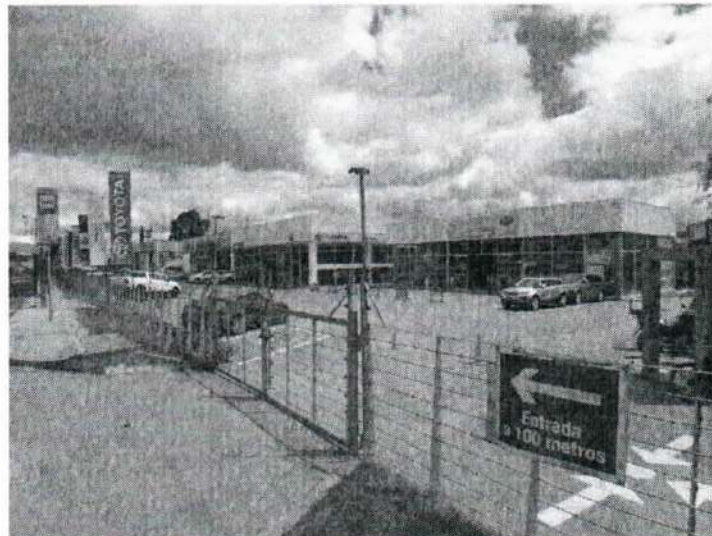
Fotografía 3. Polígono 2c. Fuente: Autor, Fecha: 26 de julio de 2016.

- Este polígono tiene zonas con alta intervención antrópica tal como construcciones y rellenos, así como una parte con potreros y cobertura herbácea. Igualmente se evidencia una estructura que intervino el área declarada como humedal por medio del Decreto Distrital 190 de 2004. (Fotos 3 y 4).

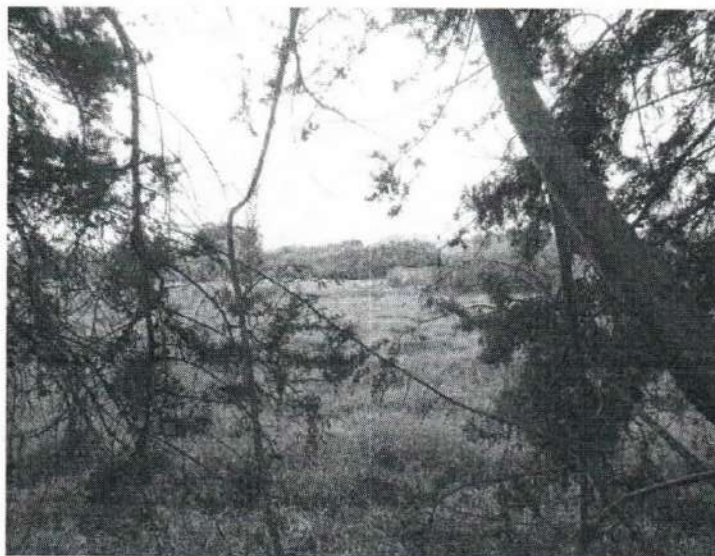
Fotografía 5. Polígono 2d. Fuente: Autor, Fecha: 26 de julio de 2016.

- Ubicado al oriente del humedal Guaymaral, en un predio con cobertura herbácea y presencia de árboles aislados. (Foto 5).

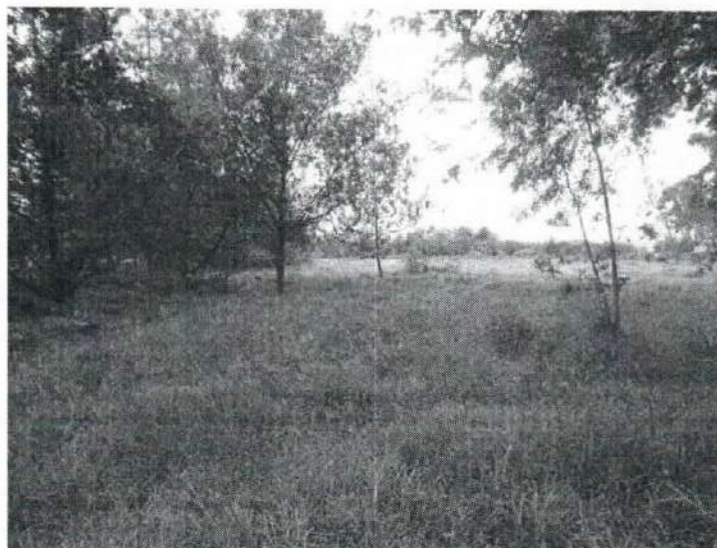
Fotografía 6. Polígono 2e. Fuente: Autor, Fecha: 26 de julio de 2016.

- Zona de potreros con cobertura herbácea y rellenos antrópicos. (Foto 6).

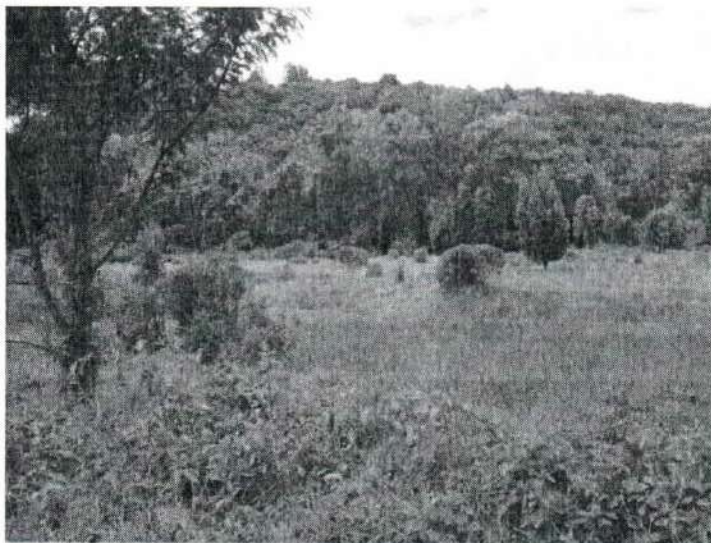
Fotografía 7. Polígono 3. Fuente: Autor, Fecha: 26 de julio de 2016.

- Zona de potreros cercana al cerro Torca, con construcciones en su sector oriental y una zona inundable al occidente. (Foto 7).

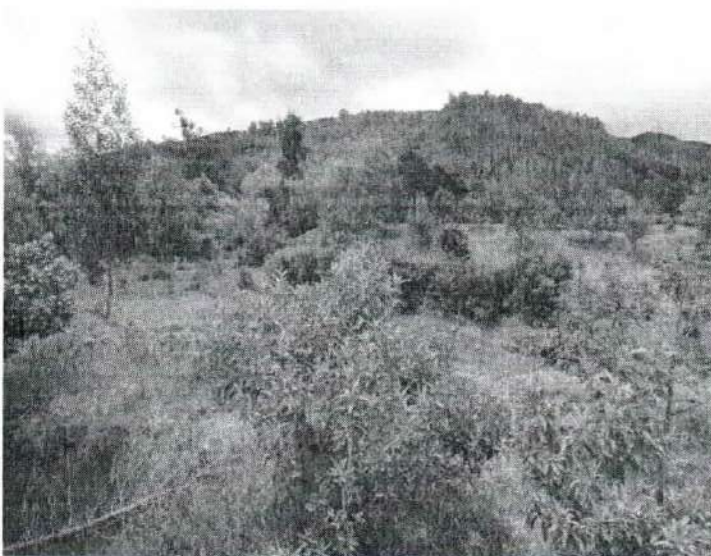
Fotografía 8. Polígono 4a. Fuente: Autor, Fecha: 26 de julio de 2016.

- Zona con predominio de cobertura herbácea con presencia de vegetación arbustiva y herbácea, así mismo se evidencia un pequeño cuerpo de agua que discurre por un costado. (Fotos 8 y 9).

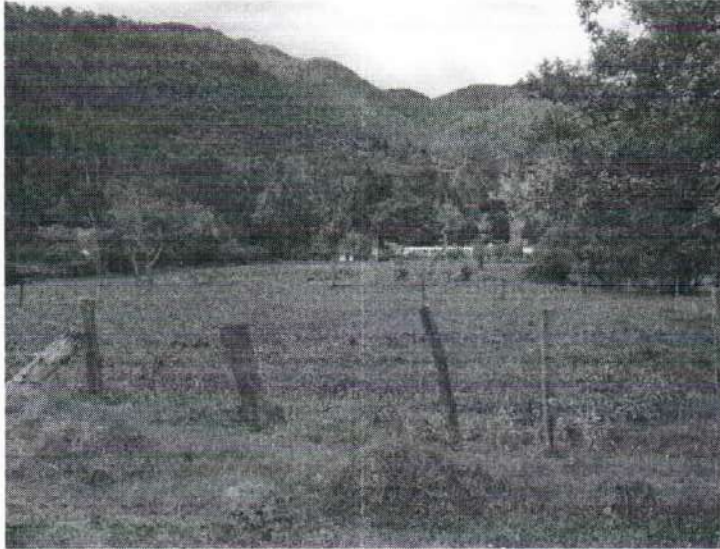
Fotografía 10. Polígono 4b. Fuente: Autor, Fecha: 26 de julio de 2016.

- Zona de potreros y cultivo de papa, colindante con cerros orientales. (Foto 10).

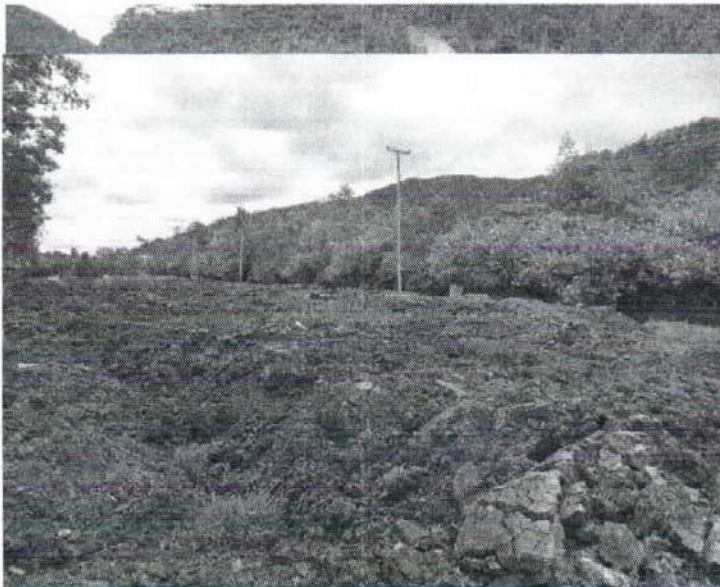
Fotografía 11. Polígono 5. Fuente: Autor, Fecha: 26 de julio de 2016.

- Zona plana con cobertura herbácea, en la cual se observan algunos individuos de *Juncus sp.* aislados, aunque no presenta características de humedal. (Foto 11).

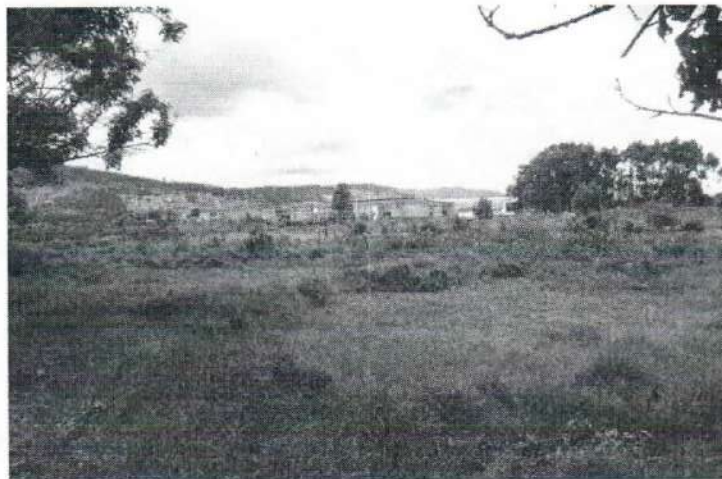
Fotografía 17. Polígono 12. Fuente: Autor, Fecha: 26 de julio de 2016.

- Zona plana con cobertura predominantemente herbácea, presencia de parches de retamo espinoso (*Ulex europaeus*) y evidencias de relleno antrópico; así mismo, hay un cuerpo de agua al sur del mismo. (Foto 17).

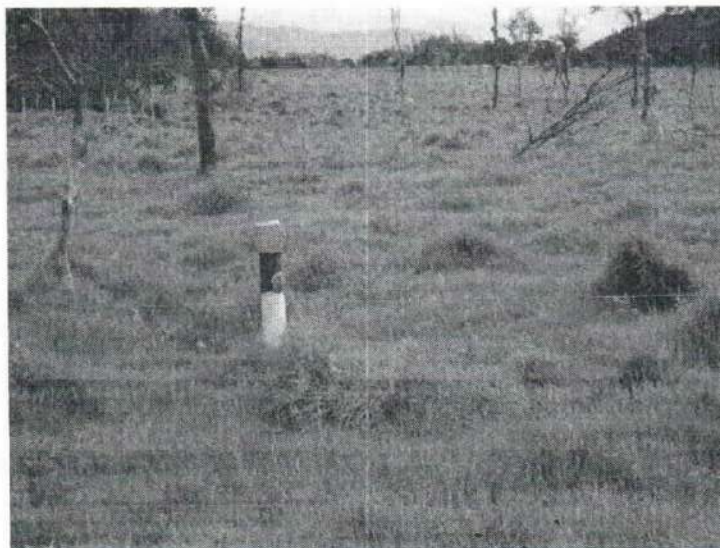
Fotografía 18. Potreros en ronda del PEDH Torca - Guaymaral. Fuente: Autor, Fecha: 26 de julio de 2016.

- Durante la visita se evidencia el estado de compactación e intervención de algunos sectores del humedal, producto de actividades de ganadería extensiva, relleno para nivelación del terreno y construcción. (Fotos 18 y 19).
- Los canales Torca y Guaymaral que se comunican con el humedal, se encuentran contaminados gracias al vertimiento de aguas servidas hacia los mismos. (Fotos 20 y 21).

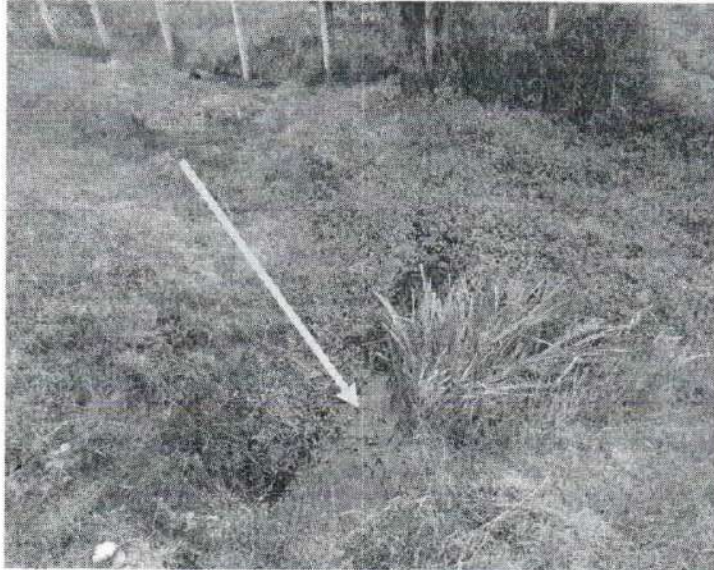
Fotografía 23. Quebrada Novita. Fuente: Autor, Fecha: 26 de julio de 2016.

- Las quebradas Novita y San Juan no se encuentran delimitadas y no cuentan con vegetación protectora de ronda. (Fotos 22 y 23).
- La quebrada Patiño a pesar de tener su ronda delimitada, ha sido intervenida por el cementerio Jardines de Paz, quienes han ubicado inclusive tumbas dentro de la referida ronda. (Fotos 24 y 25).

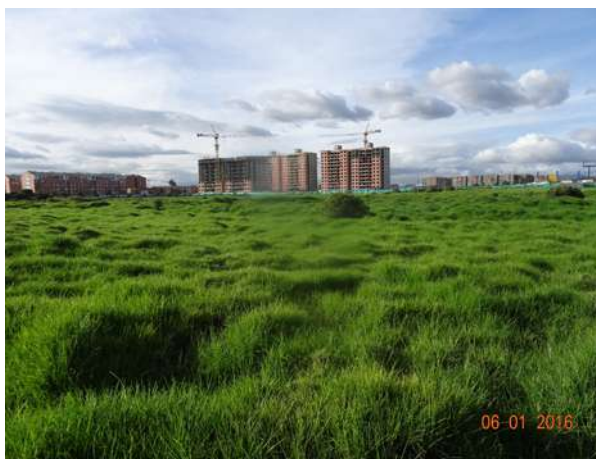
Durante la visita técnica al área “El Burrito”, se evidencia la presencia de dos tipos de hábitats en el ecosistema (semiacuático y terrestre), donde el antiguo vaso de agua se observa invadido y terrarizado debido a una cobertura vegetal de pastizal con dominancia de pasto kikuyo (*Pennisetum clandestinum*) (Fotografías 1 y 2), con algunos parches de hierba mora (*Solanum americanum*) en el punto GPS 1452 (Fotografía 3).

Foto 1. Vista del área de área El Burrito, desde el punto GPS 1453 sentido Sur - Norte. Fuente: SDA-SER, 2016.

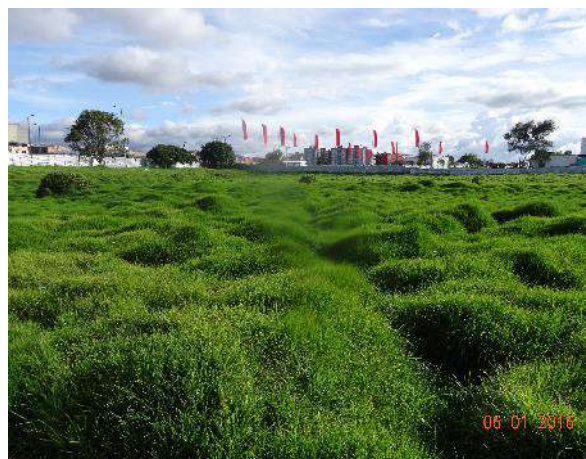
Foto 2. Vista del área de área El Burrito, desde el punto GPS 1453 sentido Norte – Sur. Fuente: SDA-SER, 2016.

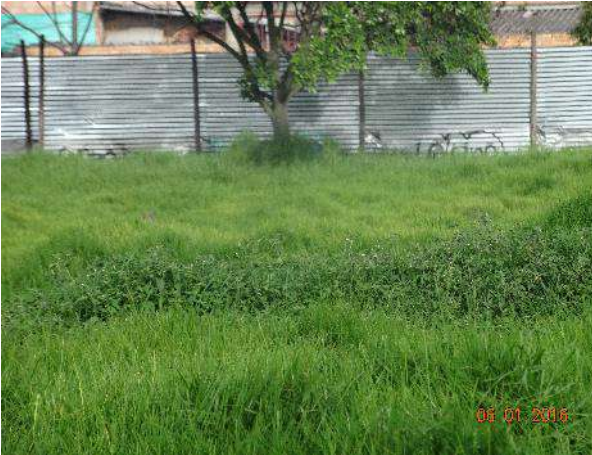
Foto 3. Formación de hierba mora (*S. americanum*) localizada en el área punto GPS 1452 en punto GPS. Fuente: SDA-SER, 2016.

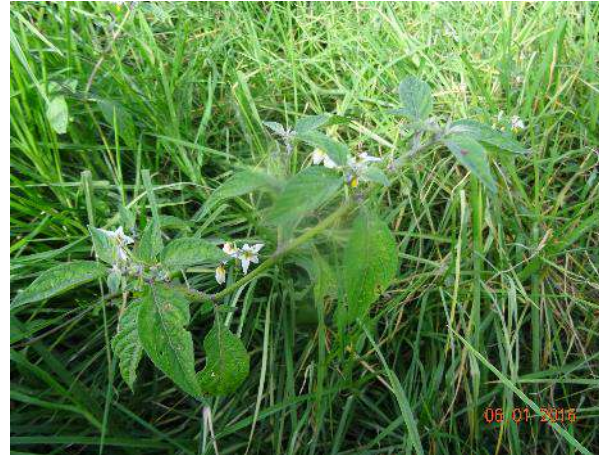
Foto 4. Hierba mora (*S. americanum*) localizado en el área punto GPS 1452 en punto GPS. Fuente: SDA-SER, 2016.

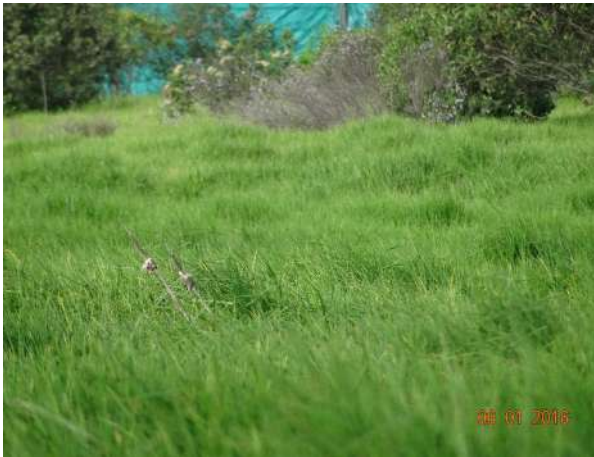
Adicionalmente, en la parte central del área antes anegada, se encontraron individuos secos de enea (*Typha latifolia*) (Fotografías 5 - 8) en los puntos GPS 1450 y 1451; (Imagen 2), lo cual no es consecuente con las características de los hábitats acuáticos y semiacuáticos que podrían presentarse en este tipo de ecosistemas de humedal, de acuerdo con lo reportado en documentos e informes técnicos. (Radicado SDA 2013IE006013, IT soporte del radicado 2015EE88355, IT SER N° 01365 de 2015 radicado 2015IE149218 y Resolución SDA 1238 de 2012).

Foto 5. Individuos secos de enea (*T. latifolia*) en punto GPS 1451, rodeados de una matriz de pasto kikuyo (*P. clandestinum*) observados en visita del 01-06-2016; al fondo de la foto se observan individuos de chilco (*Baccharis latifolia*) en franja terrestre. Fuente: SDA-SER, 2016.

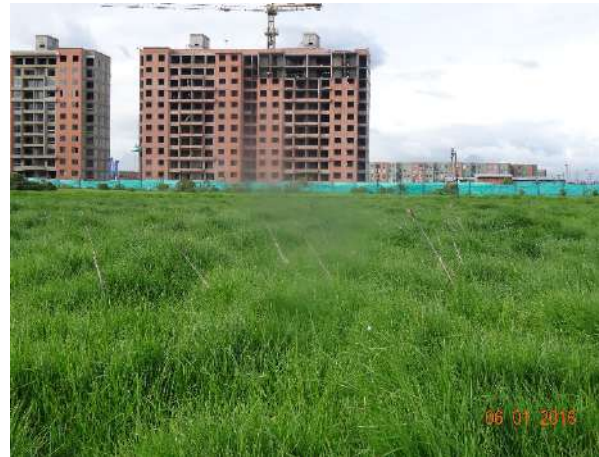
Foto 6. Individuos secos de enea (*T. latifolia*) en punto GPS 1451, rodeados de una matriz de pasto kikuyo (*P. clandestinum*) observados en visita del 01-06-2016. Fuente: SDA-SER, 2016.

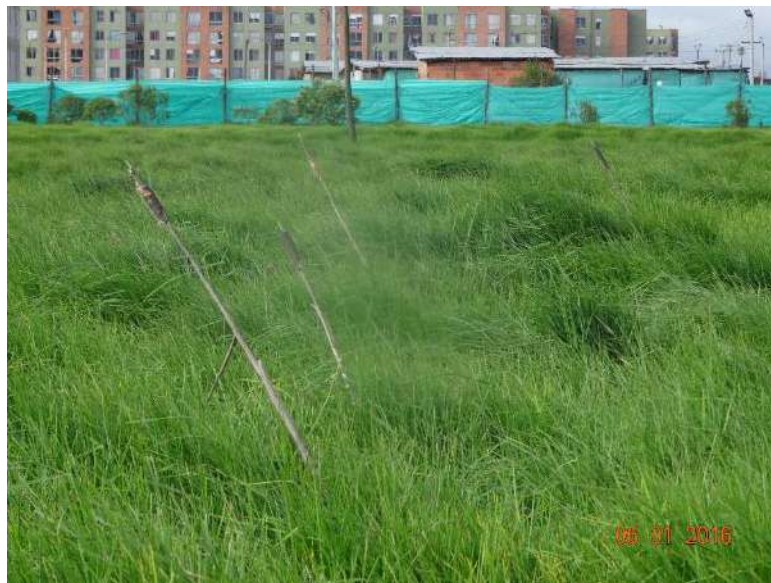
Foto 7. Individuos secos remanentes de enea (*T. latifolia*) en punto GPS 1951, rodeados de una matriz de pasto kikuyo (*P. clandestinum*) observados en visita del 01-06-2016. Fuente: SDA-SER, 2016.

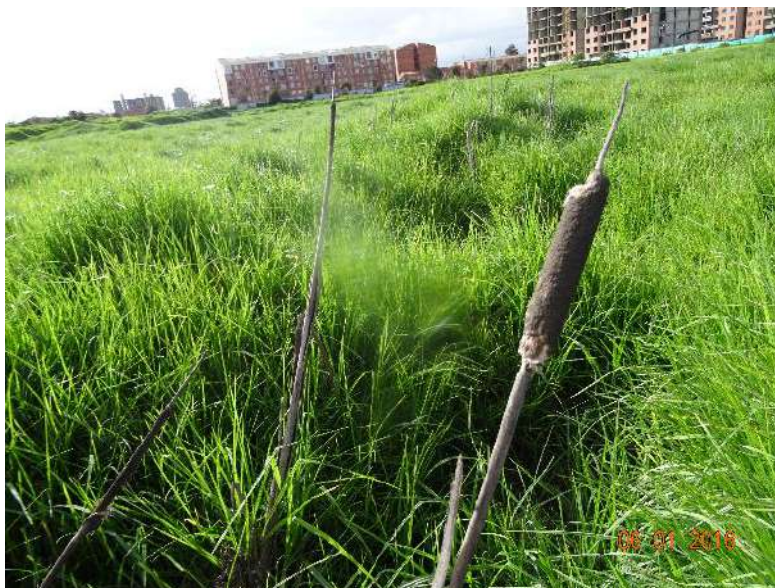
Foto 8. Detalle de algunos individuos secos de enea (*T. latifolia*) en punto GPS 1451 observados en visita del 01-06-2016. Fuente SDA-SER, 2016.

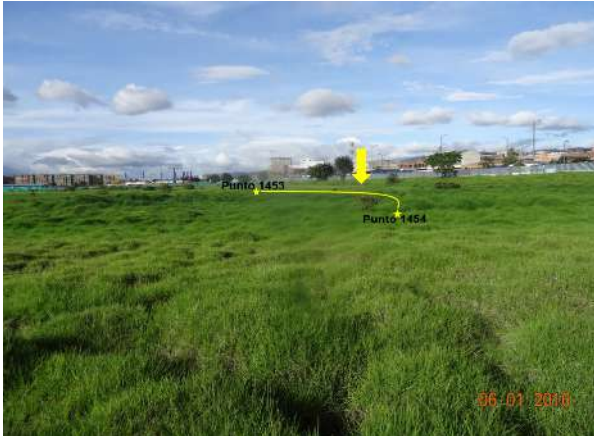
Adicionalmente, hacia el costado suroriental de una estructura tipo jarillón encontrada entre los puntos GPS 1453 y 1454 (Imagen 3), se encontró un parche de lengua de vaca (*Rumex crispus*) (Foto 9), especie asociada a ecosistemas hídricos, lo que puede indicar la presencia de agua de escorrentía en estas zonas.

Imagen 3. Estructura tipo jarillón en el área de area inundable El Burrito. La flecha indica el punto de observación de la agrupación de Lengua de vaca (*R. crispus*). Fuente: SDA-SER, 2016.

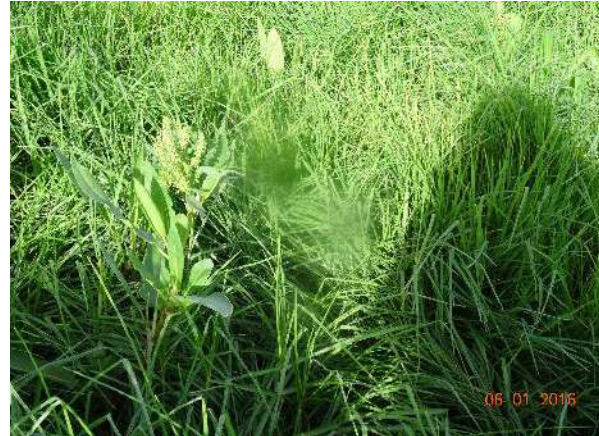
Foto 9. Lengua de vaca (*Rumex crispus*). Fuente: SDA-SER, 2016.

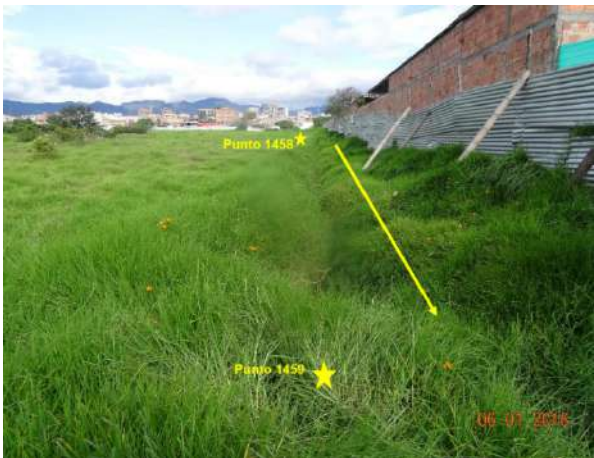
De otro lado, en el costado sur occidental del área “El Burrito”, entre los puntos GPS 1458 y 1459 (Imagen 4), se encuentra un canal perimetral por el cual corre agua, posiblemente de tipo pluvial, y en el cual se observó en el punto GPS 1449, lenteja de agua (*Lemna sp*) (Foto 10), única especie vegetal acuática hallada durante la visita.

Imagen 4. Canal perimetral costado sur occidental del área de area inundable el Burrito; la flecha amarilla indica en sentido de flujo del agua (*R. crispus*). Fuente: SDA-SER, 2016.

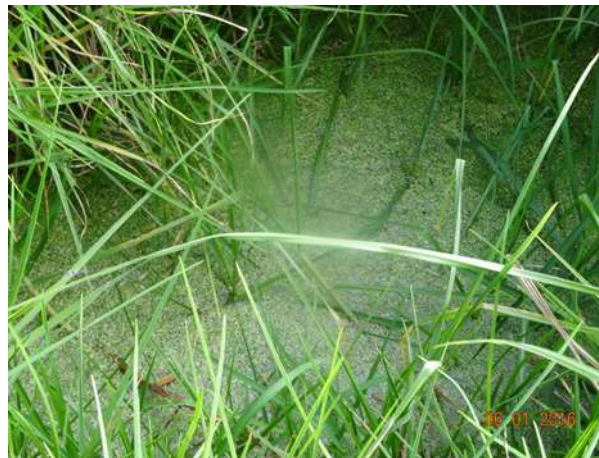
Foto 10 Lenteja de agua (*Lemna Sp.*) en canal perimetral suroccidental. Fuente: SDA-SER, 2016.

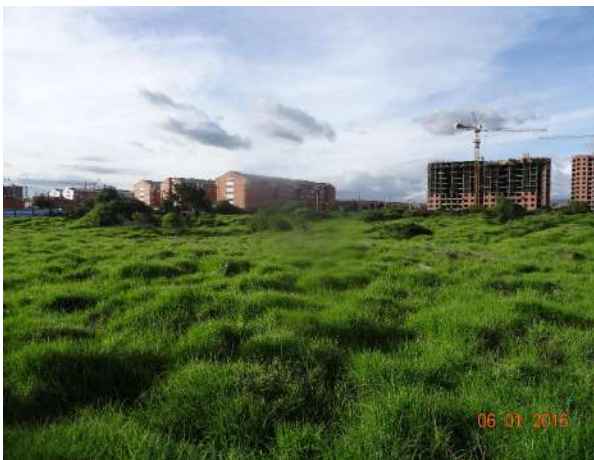
Foto 11. Vista panorámica de franja terrestre. Fuente: SDA-SER, 2016.

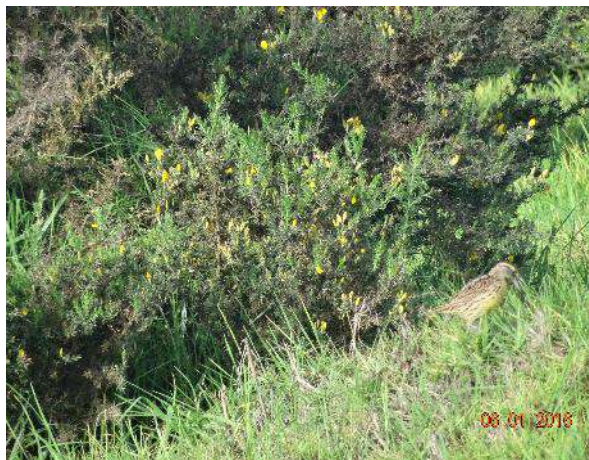
Foto 12. Retamo espinoso (*U. europaeus*) en franja terrestre sector occidental. Fuente: SDA-SER, 2016.

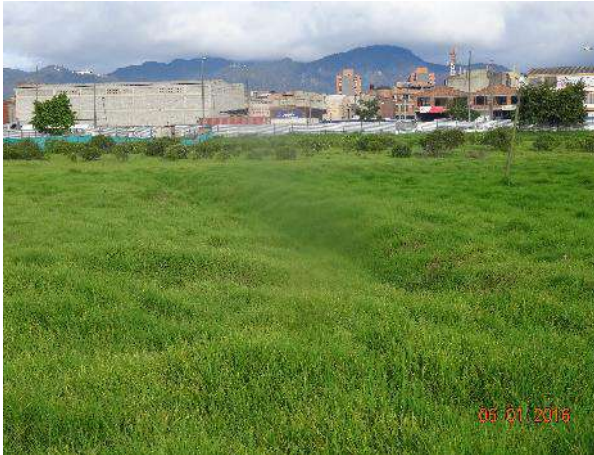
Además se observa presencia de individuos de caucho sabanero (*Ficus soatensis*) y eugenia (*Eugenia myrtifolia*) como las únicas especies de vegetación arbórea, dentro del predio, las cuales se encuentran establecidas en el perímetro del área, principalmente en la franja de la Av. Ciudad de Cali y en la Carrera 87 B, respectivamente.

Foto 13. Franja de chilcos (*B. latifolia*) y hayuelos (*D. viscosa*) en área nororiental del área El Burrito e individuos aislados de caucho sabanero localizados perimetralmente sobre la Av. Cali. (*Ficus* sp.). Fuente: SDA-SER, 2016.

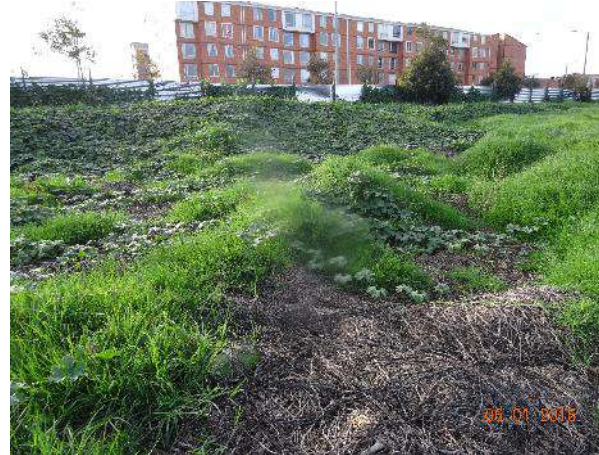
De igual manera, se registraron aisladamente especies de características invasoras y heliófitas, como falso diente de león (*Hypochaeris radicata*), botón de oro (*Senecio madascariensis*), ojo de poeta (*Thumbegia alata*), cardo (*Cirsium* sp), dos especies de la familia Brassicaceae, geranio (*Pelargonium* sp) y calabaza (*Cucurbita* sp) principalmente en el sector noroccidental del área del El Burrito (punto GPS 1460 - Fotografía 14).

Foto 14. Invasión de calabaza (*Cucurbita* sp.) en área noroccidental; punto GPS 1460. Fuente: SDA-SER, 2016.

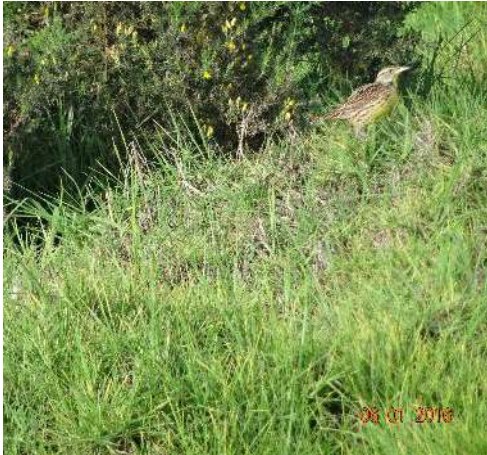
Foto 15. Individuo de chirlobirlo (*S. magna*) en forrajeo, en franja terrestre de especies exóticas, zona suroccidental. Fuente: SDA-SER, 2016.

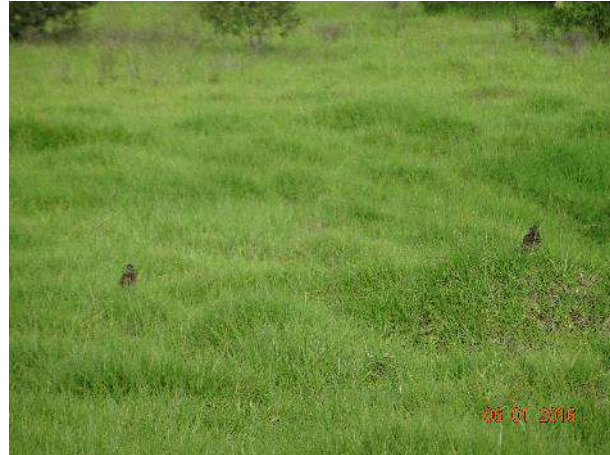
Foto 16. Individuos de chirlobirlo (*S. magna*), en sector de la zanja del sector Norte del área “El Burrito”. Fuente: SDA-SER, 2016.
