**RESOLUCIÓN No. 01830****“POR LA CUAL SE ORDENA EL SELLAMIENTO DEFINITIVO DE UN POZO Y SE TOMAN  
OTRAS DETERMINACIONES”****LA SUBDIRECCIÓN DEL RECURSO HÍDRICO Y DEL SUELO DE LA SECRETARÍA  
DISTRITAL DE AMBIENTE**

### 4.3 Registro Fotográfico

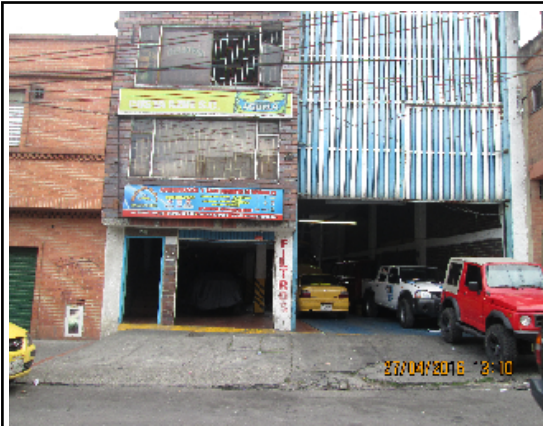
**Foto No. 1.** Vista frontal del predio correspondiente a la nomenclatura Carrera 55B No. 79B – 25 donde actualmente funciona el establecimiento SECARS S.A.S.

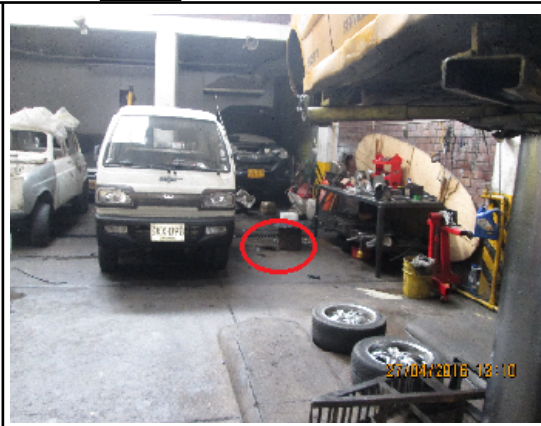
*La boca del pozo pz-12-0005 se localiza en el costado norte del taller, dentro de una cavidad en forma cilíndrica con paredes en tierra; la caja se encuentra cubierta con una tapa metálica redonda, atornillada a una estructura tubular en el mismo material. En el momento de la inspección técnica se observó agua residual infiltrándose entre la pared de la caja y la estructura que la cubre. El pozo se encontró inactivo, con tubería de producción inhabilitada cubierta con sello institucional de papel.*

**Foto No. 2.** Vista, desde la entrada, del sitio donde se localiza la boca del pozo pz-12-0005.

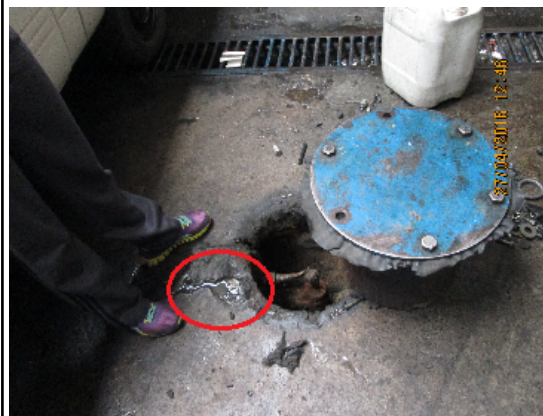
*Las condiciones físicas y ambientales del pozo pz-12-0005 observadas, no garantizan protección al acuífero, desde este punto de conexión, por cuanto no cuenta con pendiente negativa ni cierre hermético que impida infiltración de sustancias potencialmente contaminantes hacia la boca del pozo.*

**Foto No. 2.** Vista del estado de la caja y la tapa que albergan la boca del pozo pz-12-0005; dentro del círculo se señala agua residual ingresando al interior de la caja.

3. *Una vez cumplido lo solicitado en el punto anterior, ejecutar el sellamiento definitivo del pozo identificado con código pz-12-0005, de acuerdo a los lineamientos técnicos que se exponen a continuación, consecuente con el procedimiento 126PM04-PR95 acogido por la respectiva resolución de sellamiento expedida por la Secretaria Distrital de Ambiente:*

- *Se debe extraer la tubería de producción y bomba sumergible, para despejar totalmente el pozo y dejar únicamente la tubería de revestimiento.*
- *Se realizará una excavación de 1X1 metros y 50 cm de profundidad alrededor de la boca del pozo. La tubería de revestimiento deberá ser cortada a 20 cm sobre el fondo de la excavación.*

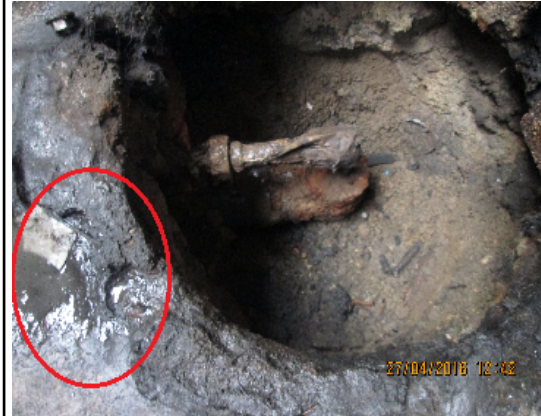
**Foto No. 3.** Vista del interior de la cavidad donde se localiza la boca del pozo pz-12-0005; se observa la tubería inhabilitada cubierta con sello institucional adhesivo; dentro del círculo se señala agua residual ingresando al interior de la caja.

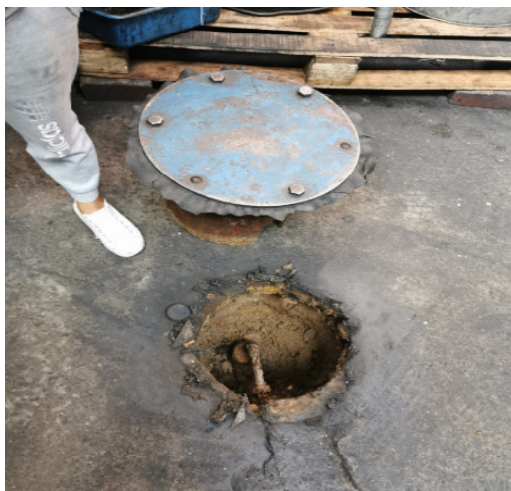
*La captación se ubica al costado nororiente del predio dentro de una cavidad, su estado es inactivo, cuenta con tubería de producción inhabilitada con sello institucional de papel, el compresor ha sido desconectado. El pozo se encuentra cubierto por tierra hasta 5cm por debajo del nivel del suelo, sobre este una tapa metálica en forma cilíndrica, la cual no logra aislar el pozo de las condiciones ambientales del lugar (**fotografía 1**); de modo que, en el interior de la cavidad se encontraron algunos residuos sólidos y humedad (**fotografía 2**). De igual manera, en el suelo se observaron trazos de hidrocarburos, como también tambores de lubricantes y aceites a menos de un metro del pozo (**fotografía 3**).*

*Pozo pz-12-0005 desmantelado.*

3. Una vez cumplido lo solicitado en el punto anterior, ejecutar el sellamiento definitivo del pozo identificado con código pz-12-0005, de acuerdo a los lineamientos técnicos que se exponen a continuación, consecuente con el procedimiento 126PM04-PR95 acogido por la respectiva resolución de sellamiento expedida por la Secretaria Distrital de Ambiente

- ✓ Se realizará una excavación de 1X1 metros y 50 cm de profundidad alrededor de la boca del pozo. La tubería de revestimiento deberá ser cortada a 20 cm sobre el fondo de la excavación.

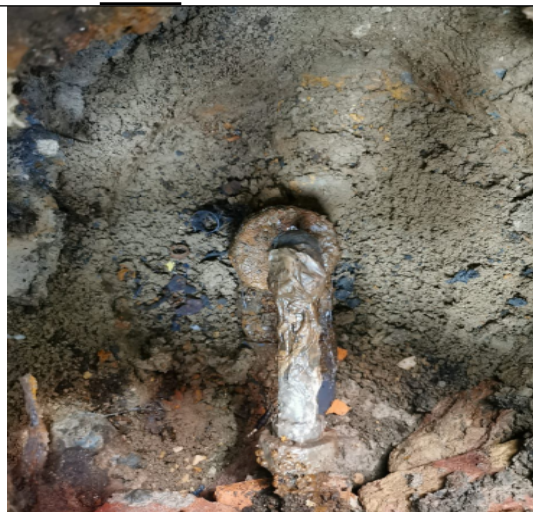
*Una vez observadas las condiciones físicas y ambientales de la captación y teniendo en cuenta que estas se vienen presentando por un largo periodo de tiempo, según los conceptos técnicos previos, se concluye que existe un riesgo de contaminación del acuífero, por lo cual se hace necesario realizar limpieza y desinfección del pozo y posterior sellamiento definitivo.*

*Estado del pozo.*

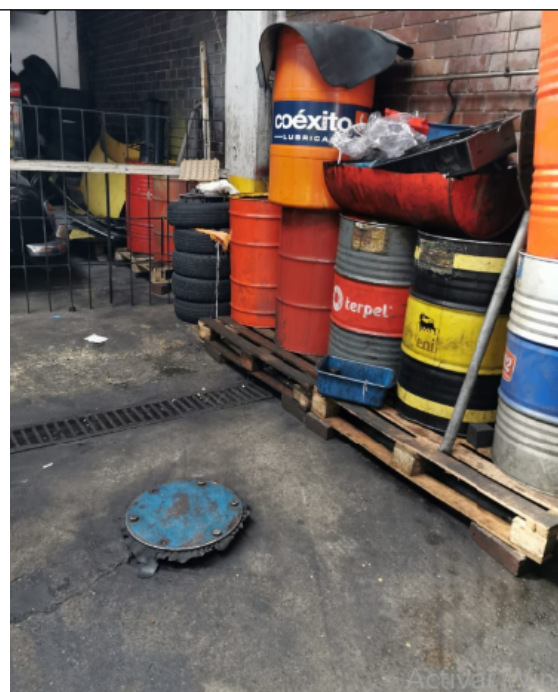
*Tanque de almacenamiento..*
