## RESOLUCIÓN No. 00425

### “POR LA CUAL SE ORDENA EL SELLAMIENTO TEMPORAL DE UN ALJIBE PROFUNDO”

### “LA SUBDIRECCIÓN DEL RECURSO HÍDRICO Y DEL SUELO DE LA SECRETARÍA DISTRITAL DE AMBIENTE”

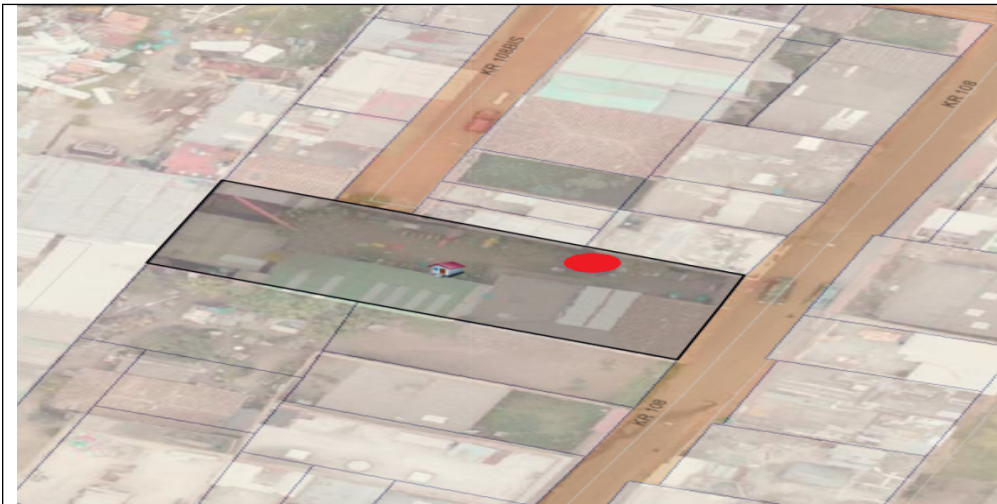
**Imagen 2. Ubicación del pozo en el predio**

El lugar específico donde se encuentra el aljibe es al costado nororiental del predio muy cerca de la entrada al jardín infantil, en dicha área el aljibe se encuentra rodeado por una cerca y cuenta con un techo en madera sobre el cual existe una cobertura vegetal de una planta enredadera. No se observa almacenamiento de residuos o sustancias que puedan afectar el recurso hídrico subterráneo.

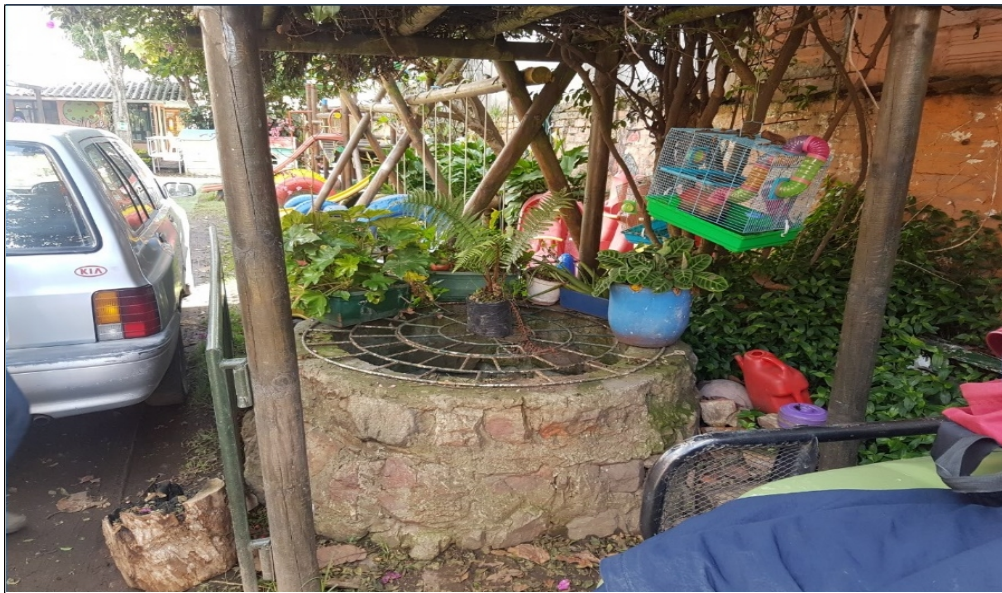
**Foto No. 1** Vista general Aljibe aj-11-0201

*La visita es atendida por la propietaria del jardín la señora Grace Mendieta, el aljibe se encontró inactivo, se observó que sobre la boca del mismo existe una rejilla la cual cubre todo el diámetro de la boca del aljibe, sobre la rejilla hay almacenadas una serie de materas las cuales están como sistema de protección para que los niños no se acercan al aljibe y no lo contaminen arrojándole objetos al interior.*

*Adicionalmente, el aljibe se encuentra en buenas condiciones físicas y no presenta malos olores, respecto a las condiciones ambientales se observa presencia de musgo al interior de las paredes y así mismo se evidencia material vegetal en las mismas y flotante en el agua.*

- *Se observa que aún sigue con el almacenamiento de materas encima de la rejilla de protección de la boca del aljibe, se concluye que se deberían en recomodar con el fin de evitar que las hojas marchitadas caigan dentro del aljibe ocasionando contaminación alguna al recurso hídrico subterráneo*

**ARTICULO PRIMERO.- ORDENAR** el sellamiento temporal del aljibe identificado con el código aj-11-201, ubicado en la Carrera 108 No. 153-41 de la localidad de Suba de esta ciudad, predio de propiedad de la Señora **GRACE MENDIETA ROJAS**, identificada con cédula de ciudadanía No. 52.342.862 y del Señor **JUAN CARLOS RUÍZ PORRAS**, identificado con cédula de ciudadanía No. 71.877.273, en su condición de propietarios del predio donde se encuentra localizado el aljibe, conforme a las razones expuestas en la parte considerativa del presente acto administrativo.
