## RESOLUCIÓN No. 00854

### “POR LA CUAL SE ORDENA EL SELLAMIENTO DEFINITIVO DE UN POZO”

#### LA SUBDIRECCIÓN DEL RECURSO HÍDRICO Y DEL SUELO DE LA SECRETARÍA DISTRITAL DE AMBIENTE

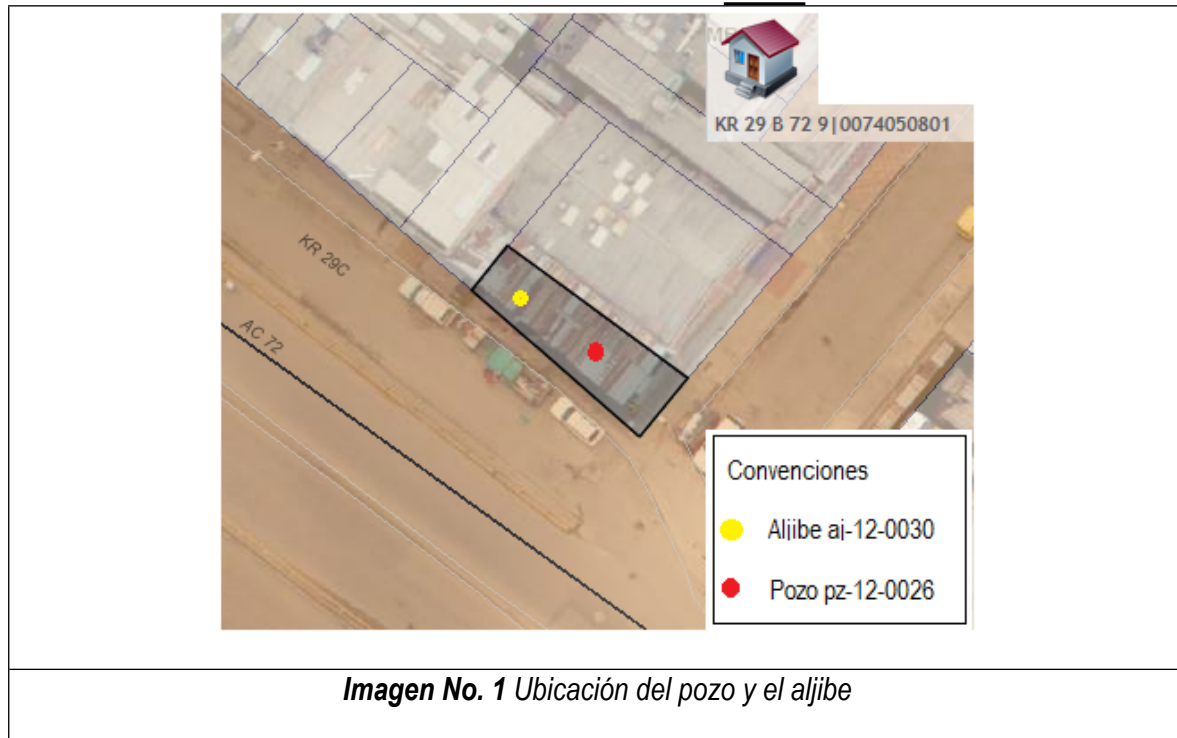
*Se observa que el pozo se encuentra localizado en el centro del predio y el aljibe está situado en la cafetería en la parte trasera.*

**Pozo identificado con código pz-12-0026**

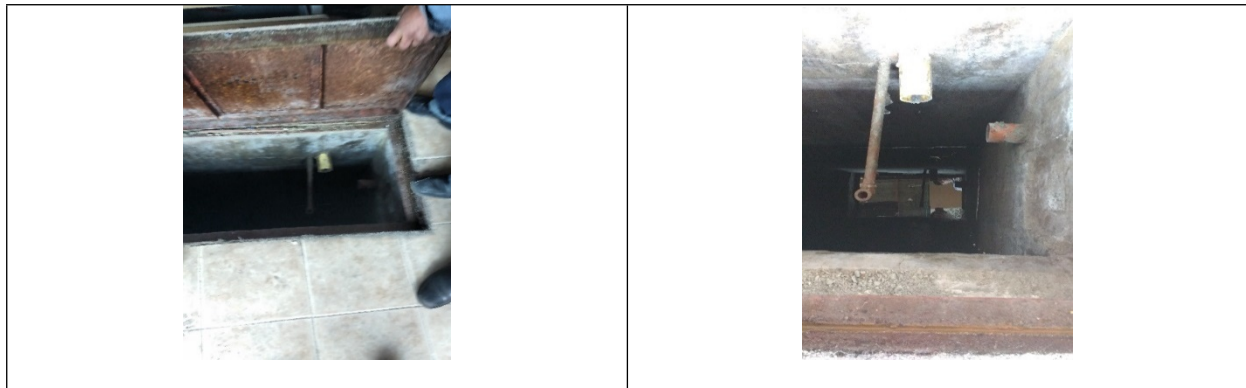
<b>Foto No. 1</b> Apertura del pozo	<b>Foto No. 2</b> Inspección del pozo
-------------------------------------	---------------------------------------

*El pozo no se encuentra en funcionamiento, sigue en el estado de sellamiento temporal, las condiciones físicas y ambientales del pozo son buenas, no se observan condiciones que puedan llegar a alterar el recurso hídrico subterráneo, la zona alrededor del pozo se encuentra enchapada. El señor Julio Rojas propietario del predio, tiene contemplado hacer uso del pozo, por lo que se hace la aclaración que para dicho trámite debe tener en cuenta la documentación exigida por la entidad en cuanto a la concesión de aguas subterráneas.*

*En el pozo no se observan los sellos impuestos por la alcaldía, como se evidencia en el memorando 2013IE135513 del 09/10/2013.*

*El pozo identificado con código pz-12-0026, no cuenta con resolución de sellamiento definitivo, por lo que se solicita se tomen las acciones del caso ya que este puede representar un riesgo al recurso de agua subterránea al tener una conexión directa entre la superficie y la unidad hidrogeológica, por lo tanto se solicita ordenar el sellamiento definitivo del pozo, teniendo en cuenta los lineamientos técnicos para llevar a cabo la actividad, los cuales están establecidos en el procedimiento 126PM04-PR95-I-A6...*

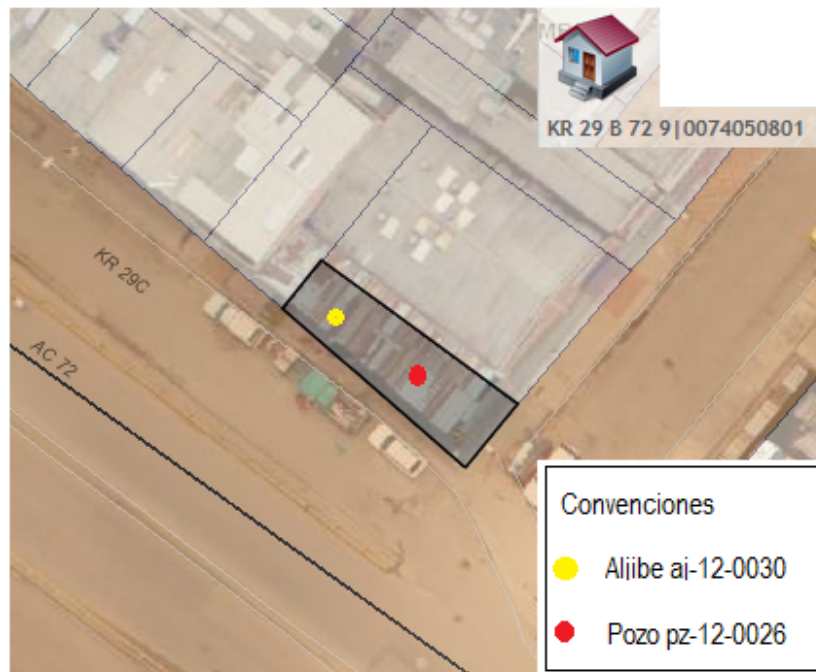
**Figura 1.** Ubicación del pozo y el aljibe

El pozo pz-12-0026 se encuentra ubicado en la parte central del predio y el aljibe aj-12-0030 en la parte trasera de

la cafetería.

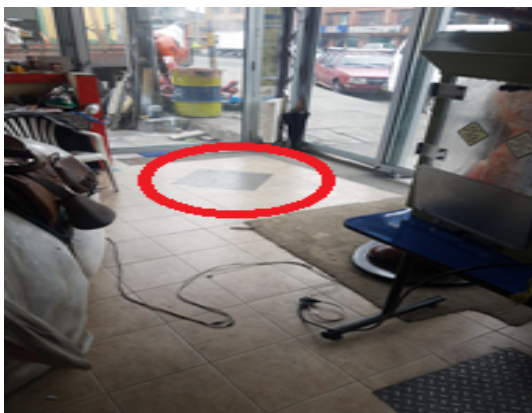
*Durante la visita realizada el 15/11/2017, se evidenció que el pozo de código pz-12-0026 se encontraba inactivo y fuera de servicio, actualmente está bajo un sellamiento implementado por el usuario ya que se observó que la boca del pozo está cubierta del todo por piso en baldosa, por lo cual no se pudo tener acceso para comprobar el estado físico y ambiental del punto de captación de agua subterránea. Al rededor del pozo existe un tanque, utilizado anteriormente como punto de almacenamiento de agua extraída del punto de captación y el cual se observó que contiene tapas que no se encuentran herméticamente selladas y con agua en su interior.*

**Fotografía 1.** Localización aparente del pozo pz-12-0026

**ARTICULO PRIMERO. - ORDENAR** el sellamiento definitivo del pozo identificado con el código **pz-12-0026** cuyas coordenadas son N= 107838,000 m; E= 100.570,000 m (Coordenadas Mapa), ubicado en la **Carrera 29B No. 72 – 09**, localidad de Barrios Unidos del Distrito Capital, al señor **Jorge Enrique Rojas García** identificado con cedula de ciudadanía No. 19.201.278, conforme con las razones expuestas en la parte considerativa del presente acto administrativo.

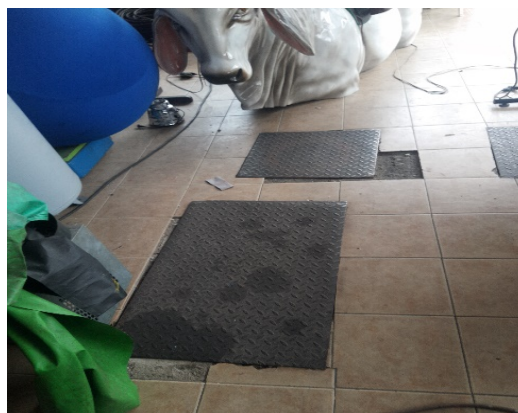
**Fotografía 2.** Tanque de almacenamiento de agua. Sin tapas herméticas.

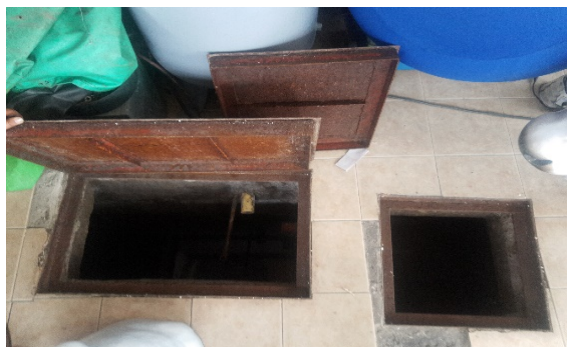
**Fotografía 3.** Apertura de tanques que comunican con el pozo pz-12-0026

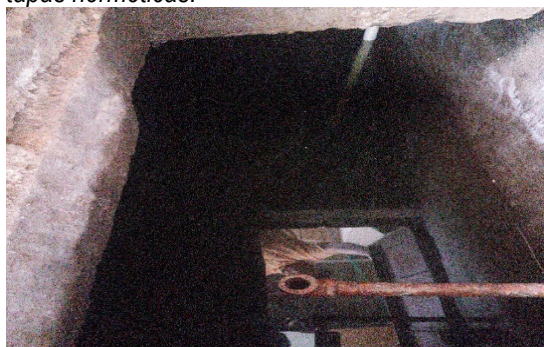
**Fotografía 4.** Tanque de almacenamiento con agua. Mas de un 90% de contenido.

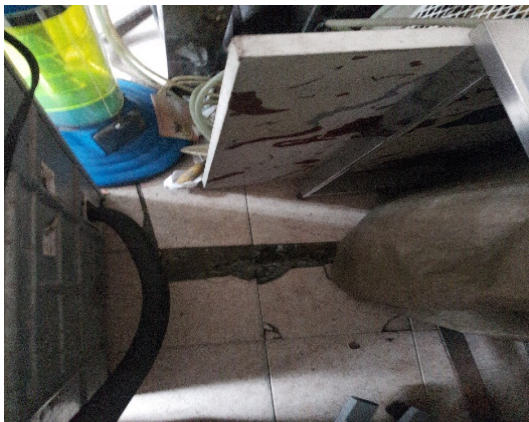
**Fotografía 7.** Localización aparente del aljibe aj-12-0030.

*El aljibe de código aj-12-0030 presenta las mismas condiciones de sellado por medio de baldosas, por ende, no se pudo inspeccionar la boca del pozo, sin embargo, es posible afirmar que el estado técnico y ambiental el punto está en buenas condiciones ya el tipo de sellamiento realizado evita que cualquier sustancia y/o residuo ingrese y tenga contacto con el punto de captación.*

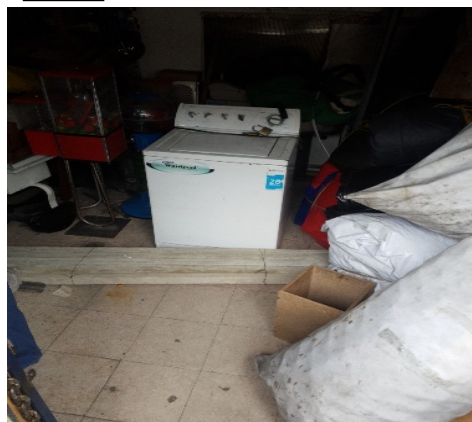
**Fotografía 8.** Almacenamiento de material recreativo alrededor del aljibe

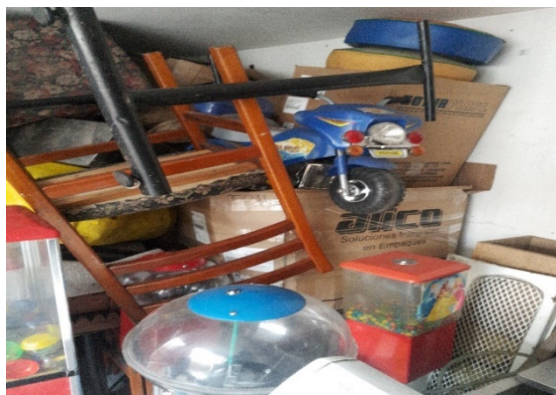
**Fotografía 9.** Almacenamiento de material recreativo alrededor del aljibe de código aj-12-0030.

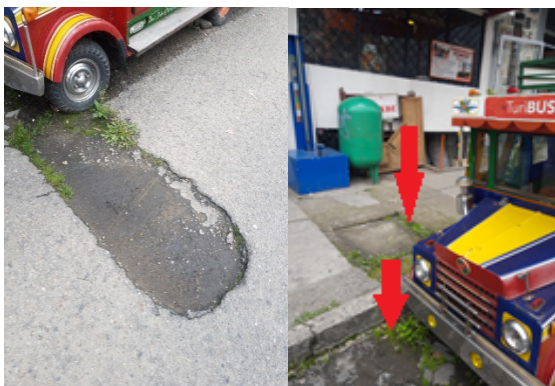
Para ambos puntos de captación el usuario comenta que tuvo que instalar una tubería de desagüe con tal fin de evitar el rebose ocasionado por fuertes lluvias en la zona, así que instaló una tubería la cual dirigió hacia la red de alcantarillado principal que se encuentra fuera del predio y hace parte de la EAB.

**Fotografía 10.** Instalación de la tubería de desagüe hacia la red de la principal de la EAB.
