RESOLUCIÓN No. 01697

“POR LA CUAL SE ORDENA EL SELLAMIENTO DEFINITIVO DE UN POZO Y SE TOMAN OTRAS DETERMINACIONES”

LA SUBDIRECCIÓN DEL RECURSO HÍDRICO Y DEL SUELO DE LA SECRETARÍA DISTRITAL DE AMBIENTE

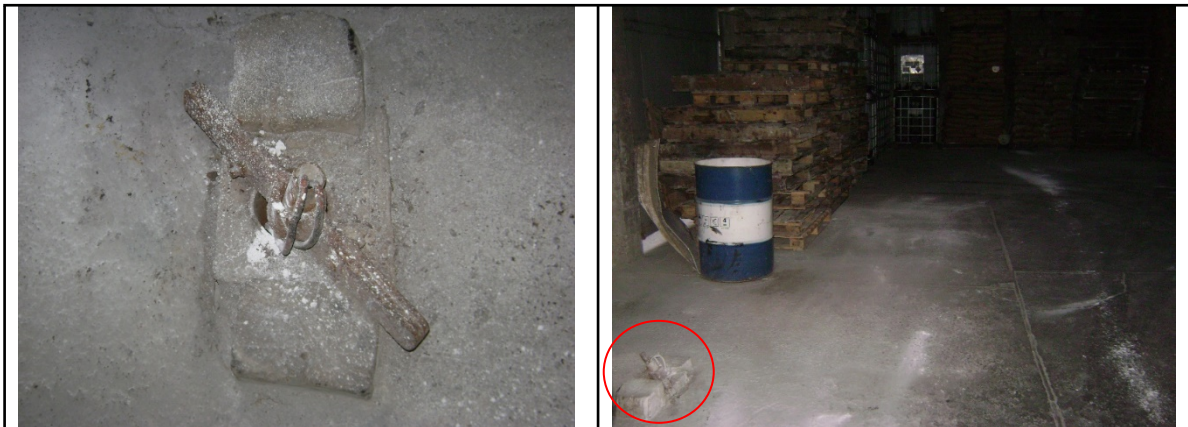
Durante la visita de control realizada el día 15 de mayo de 2013 al pozo profundo identificado con código pz-19-0018, se pudo verificar que éste se encuentra inactivo y sellado temporalmente; la perforación se encuentra ubicada en la bodega de almacenaje de productos químicos de la empresa; se observa que alrededor del pozo no hay presencia de ninguno de estos productos, ni se realizan actividades que pongan en riesgo la calidad y estabilidad del recurso hídrico subterráneo, sin embargo todavía existe conexión entre la superficie y el acuífero, siendo necesario eliminar dicho vínculo; ahora bien, tanto la perforación como el sitio donde se encuentra ubicado, se encuentran en buenas condiciones físicas y ambientales.

Según lo expuesto por la persona que atendió la visita, el pozo nunca ha sido utilizado y no tienen pensado reactivarlo; éste no cuenta con tubería, ni ningún otro elemento que permita la explotación del recurso hídrico subterráneo.

Foto No. 6: Vista del pz-19-0018 - sellado temporalmente

Foto No. 7: Ubicación del pozo identificado con código pz-19-0018

De esta manera, se requiere al Grupo Jurídico de esta Subdirección, ordenar el sellamiento definitivo del pozo identificado con código pz-19-0018, ya que se encuentra inactivo y deshabilitado desde el año 2005, el usuario expresa que no está interesado en reactivarlo; igualmente, es necesario eliminar cualquier conexión del subsuelo con la superficie.

Para la ejecución del sellamiento definitivo el propietario debe realizar las siguientes actividades:

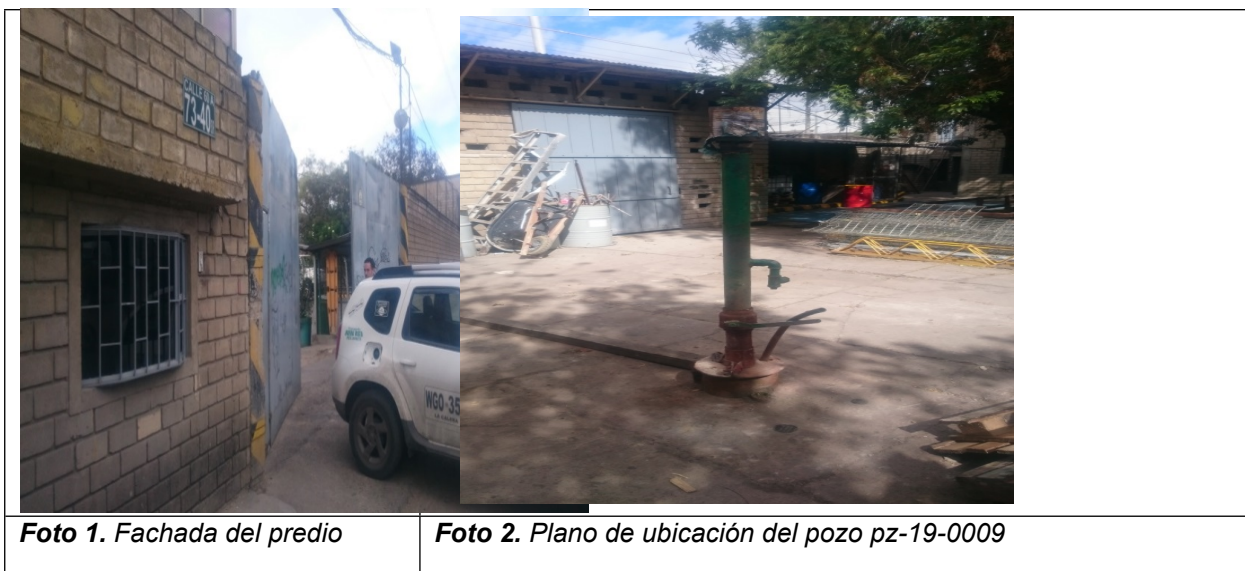
5. REGISTRO FOTOGRÁFICO

Durante la inspección técnica efectuada el día 25/04/2019, se observó que el pozo localizado en la bodega de almacenamiento de insumos químicos está inactivo y deshabilitado; la estructura de la boca del mismo está cubierta por una placa cementada que protege al acuífero de potenciales infiltraciones de contaminantes.

- *Se debe excavar alrededor de la boca del pozo hasta una profundidad de (1) un metro en el empaque de grava e inyectar una lechada de cemento con fluidizante, para facilitar su infiltración en el empaque de grava.*

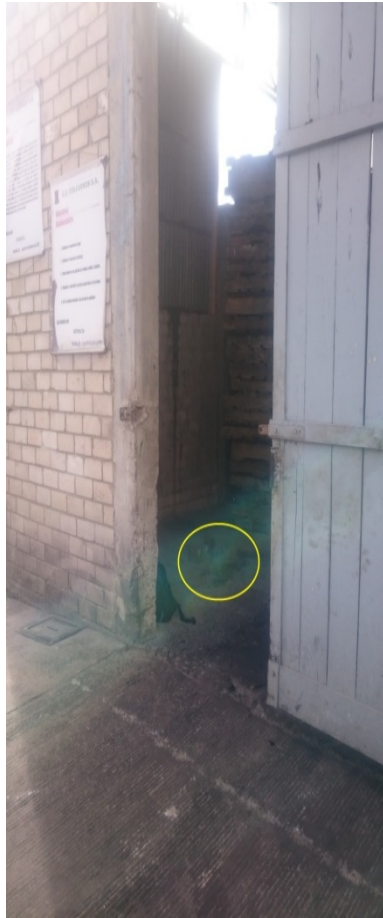
Se realiza visita técnica de control el día miércoles 15 de julio de 2015 en horas de la tarde, en la que se ingresa al predio ubicado en la Calle 60 A Sur No 73 – 40 donde funciona la planta (foto 1). El pozo pz-19-0009 se encuentra ubicado al frente de la bodega de herramientas y caseta de perros (foto 2) y el pozo pz-19-0018 en una de las bodegas de almacenamiento (foto 3, área señalada).

Foto 3. Plano de ubicación del pozo pz-19-0018

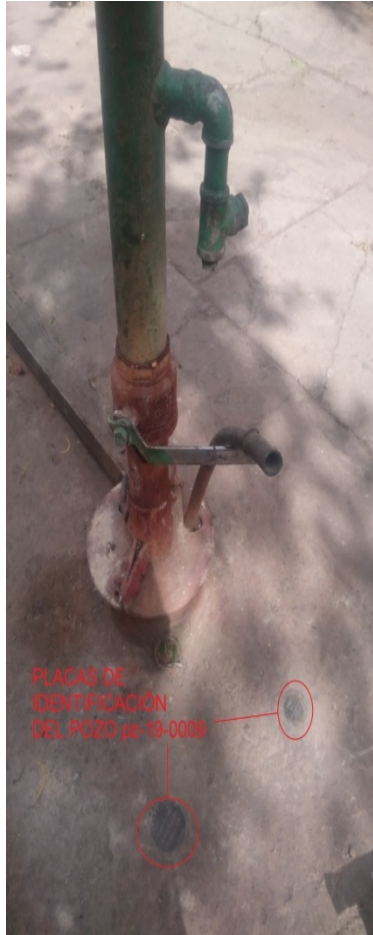
Foto 4. Vista general del pozo pz-19-0009

El pozo identificado con el código pz-19-0009 se encuentra inactivo y sellado temporalmente en cumplimiento de la Resolución No. 1296 del 10/03/2009, no se observaron condiciones que pudiesen poner en peligro ambiental el recurso hídrico y, teniendo en cuenta que de acuerdo a la tabla 1 se cuenta con suficiente información técnica del pozo, se recomienda mantener el estado de sellamiento temporal del pozo hasta que un geólogo o hidrogeólogo haga el respectivo análisis de la información presentada y determine si es viable o no incluirlo dentro de alguna de las redes de monitoreo.

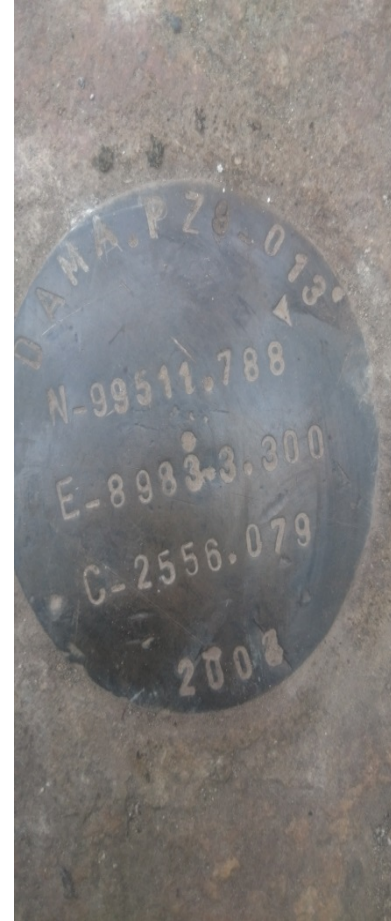
Foto 5. Placa de identificación DAMA del pozo pz-19-0009

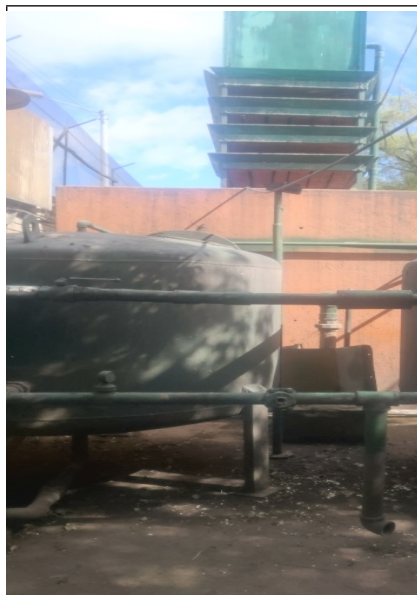
Foto 6. Planta de tratamiento en desuso

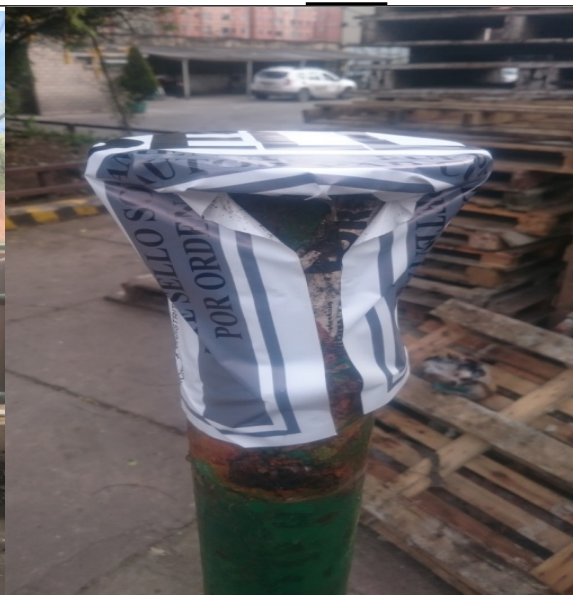
Foto 7. Sello de papel impuesto durante la visita a la boca del pozo pz-19-0009

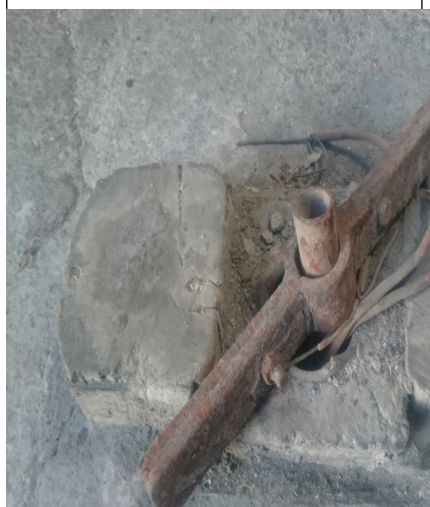
Así mismo se informa que el pozo identificado con el código pz-19-0018 se encuentra igualmente inactivo, pero en regulares condiciones físicas y ambientales, ya que en el momento de la visita estaba obstruido por unas estibas que almacenan en la bodega, por lo que fue necesario solicitar que las retiraran de ahí, para así poder inspeccionar la boca del pozo. Una vez retiradas las estibas se pudo registrar que el pozo tiene conexión directa de la boca con la superficie, ya que no está aislada (foto 8), lo que resulta un riesgo potencial de contaminación del recurso hídrico por posible entrada de sustancias líquidas o sólidas al acuífero, teniendo en cuenta la actividad industrial que se desarrolla en el predio, con el atenuante que en la bodega se almacenan químicos y que muy cerca al pozo se encontró que almacenan cromo, caneca azul de la foto 9, el cual representa un alto peligro de contaminación del agua del pozo en caso de derrame, ya que podría entrar al tubo abierto por su cercanía. Es sabido que el cromo trivalente (Cr III), como el encontrado en la visita y que usan comúnmente las empresas de curtiembres, no es tóxico en dosis pequeñas para el ser humano, animales y plantas por ser un elemento constitutivo de estos, sin embargo

Foto 8. Vista general del pozo pz-19-0018

En cuanto al pozo identificado con el código pz-19-0018, se encontró peligro potencial de contaminación del recurso hídrico por el almacenamiento de sustancias químicas cercanas al pozo, además que se está obstruyendo la boca del pozo con almacenamiento de estibas y, teniendo en cuenta que la tabla 2 arroja que la información técnica del pozo es inexistente, se hace necesario ratificar lo recomendado mediante memorando 2013IE098243 del 01/08/2013, CTE 215 del 14/01/2011, numeral 7.3 y CTE 2435 del 13/03/2007, numeral 6, en cuanto a sugerir al grupo jurídico de aguas subterráneas generar resolución de sellamiento definitivo para el pozo pz-19-0018 ubicado en el predio de propiedad de la empresa COLOMBIANA DE CUEROS S.A. - COLCUEROS S.A. ubicado en la dirección Calle 60 A Sur No 73 – 40. Para el sellamiento definitivo el usuario debe tener en cuenta el siguiente procedimiento:

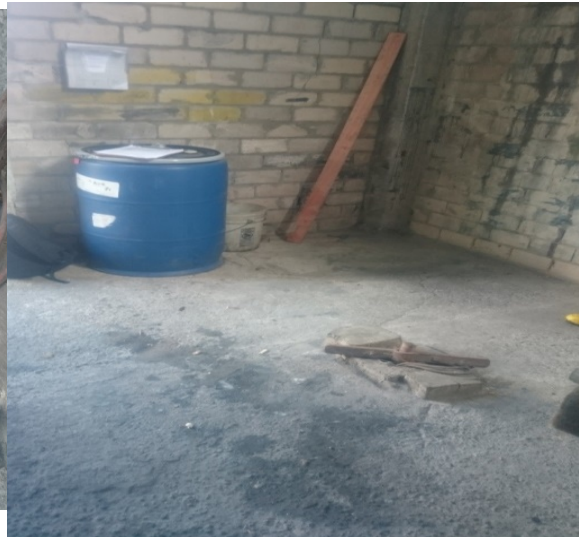
Foto 9. Almacenamiento de cromo cercano al pozo pz-19-0018

Finalmente se requerirá a la empresa, mediante proceso forest No. 3178359, que se cambie de lugar el almacenamiento de la caneca de cromo cercana al pozo pz-19-0018 y que no se haga almacenamiento de estibas encima de éste.

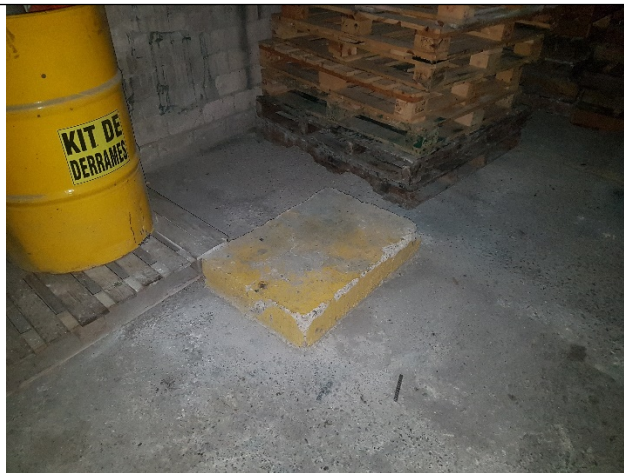
En cuanto al pozo de código pz-19-0018, se encuentra inactivo y en buenas condiciones. Se encargó al usuario el instalarle una placa de concreto, lo cual se había requerido en visitas técnicas anteriores, para darle protección a la boca del pozo debido a que se emplaza en una bodega de almacenamiento de químicos, los cuales podrían generar riesgo de contaminación del recurso hídrico subterráneo.

Fotografía 10. Vista general del área donde se ubica el pozo con código pz-19-0018

- *En cuanto al pozo de código pz-19-0018 se sugiere al grupo jurídico generar resolución de sellamiento definitivo ya que este pozo actualmente tiene instalada una placa de concreto sobre la boca del pozo, el usuario no está requiere de él y así mismo, por seguridad del recurso hídrico subterráneo, sería conveniente sellarlo ya que se encuentra ubicado en una bodega de almacenamiento de productos químicos, lo cual podría ser un riesgo de contaminación y la intención es evitar al máximo cualquier contacto externo de alguna sustancia que genere peligro para el recurso. Lo anterior es una ratificación del Informe Técnico No. 01570 de 01/09/2015 donde se había sugerido la misma recomendación.*

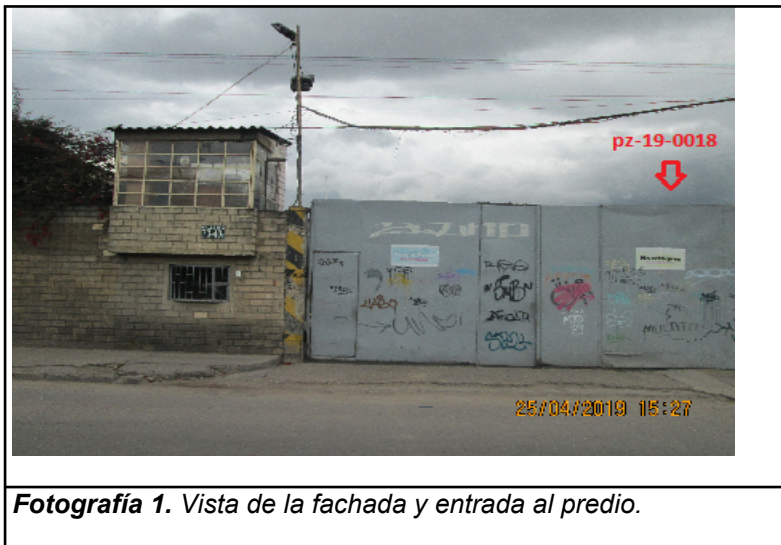
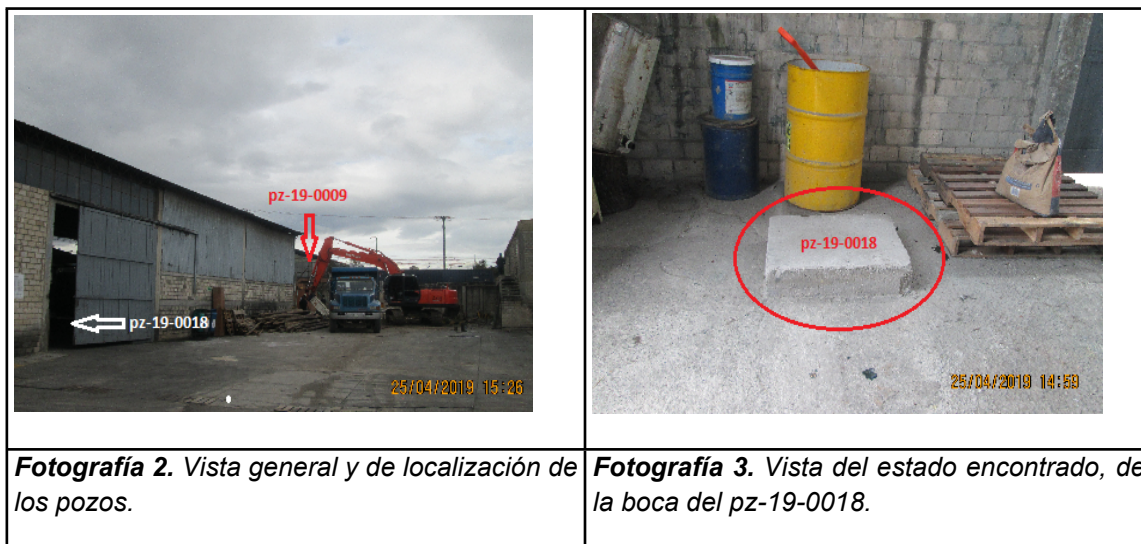
Registro Fotográfico

Durante la inspección técnica efectuada el día 25/04/2019, se observó que el pozo localizado en la bodega de almacenamiento de insumos químicos está inactivo y deshabilitado; la estructura de la boca del mismo está cubierta por una placa cementada que protege al acuífero de potenciales infiltraciones de contaminantes.

- Acoger los Conceptos Técnicos 9169 del 02/11/2005, 2435 del 13/03/2007, 215 del 14/01/2011, 1570 (2015IE164424) del 01/09/2015 y 3279 (2018IE61009), el Memorando 2013IE098243 del 01/08/2013, en cuanto a la solicitud de ordenar el sellamiento definitivo del pozo registrado con código pz-19-0018, acorde a lo registrado en los antecedentes y el numeral 7 del presente concepto técnico. El sellamiento debe realizarse acorde a las indicaciones registradas en el Procedimiento PM04-PR95-INS2, Versión 3, cumpliendo las siguientes características:
