RESOLUCIÓN No. 01744

“POR LA CUAL SE DECLARA LA PÉRDIDA DE FUERZA EJECUTORIA DE LAS RESOLUCIONES No. 462 DEL 11 DE FEBRERO DE 2005 y 8288 DEL 20 DE NOVIEMBRE DE 2009, Y SE ORDENA EL SELLAMIENTO DEFINITIVO DE UNOS POZOS”

LA SUBDIRECCIÓN DEL RECURSO HÍDRICO Y DEL SUELO DE LA SECRETARÍA DISTRITAL DE AMBIENTE

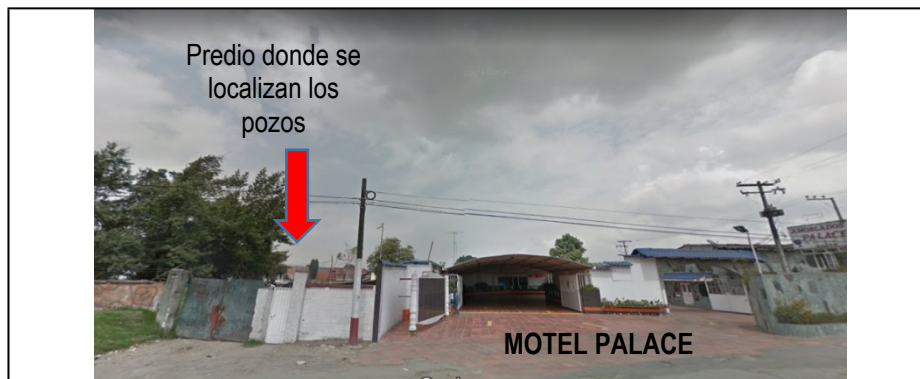
Foto No. 1. Vista frontal Motel Palace, por donde se ingresa del predio donde se localizan los pozos pz-09-0028, pz-09-0029 y pz-09-0055 (señalado por la flecha).

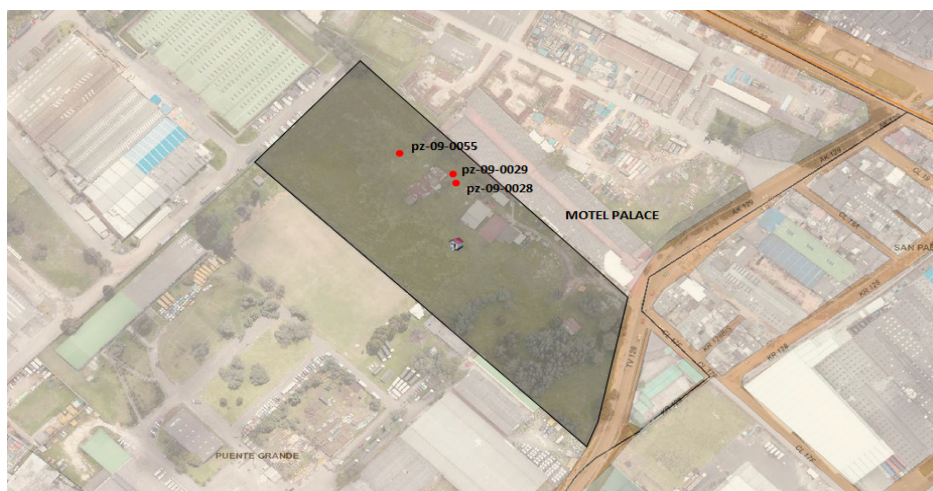
Imagen 5. Ubicación de los pozos en el predio.

Según coordenadas los pozos se ubican al costado norte del predio, durante el recorrido por el lugar no se observó ningún mecanismo de extracción, conducción, medición y almacenamiento del recurso hídrico

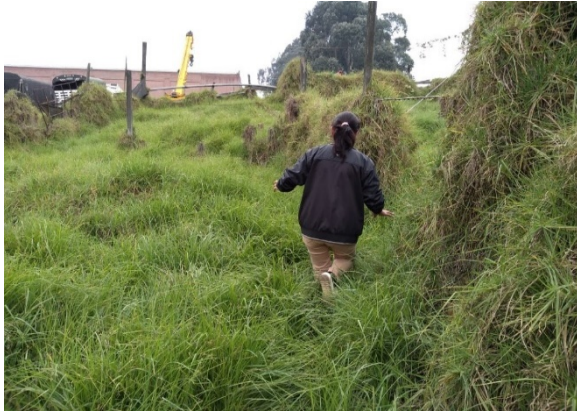
subterráneo, los pozos se encuentran inactivos. No se halló placa de identificación y/o sellamiento de los pozos, el predio se encuentra cubierto de césped de una altura de 50 cm aproximadamente.

Fotografía 2. Vista del predio.

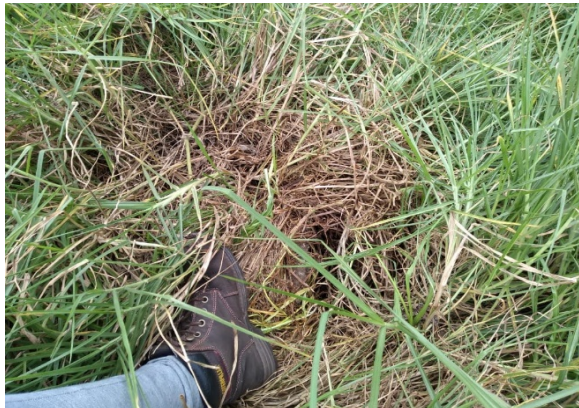
Fotografía 3. Boca del pozo pz-09-0029, sellado temporalmente.

Resolución No. 1083 de 1997, Cumple. El pozo identificado con código pz-09- 0029 se encuentra sellado temporalmente dando cumplimiento a la resolución.

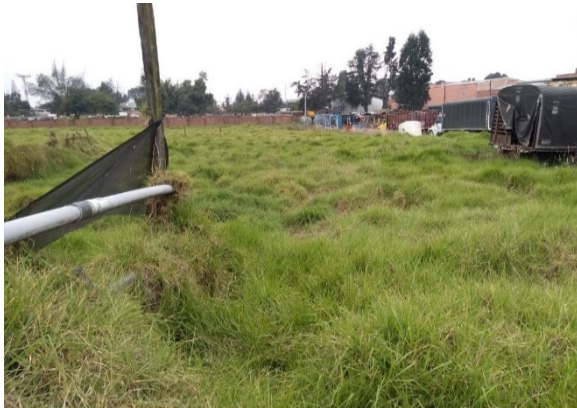
Fotografía 4. Estado del predio.
