RESOLUCIÓN No. 01745

“POR LA CUAL SE ORDENA EL SELLAMIENTO DEFINITIVO DE UN POZO Y SE TOMAN OTRAS DETERMINACIONES”

LA SUBDIRECTORA DEL RECURSO HIDRICO Y DEL SUELO DE LA SECRETARÍA DISTRITAL DE AMBIENTE

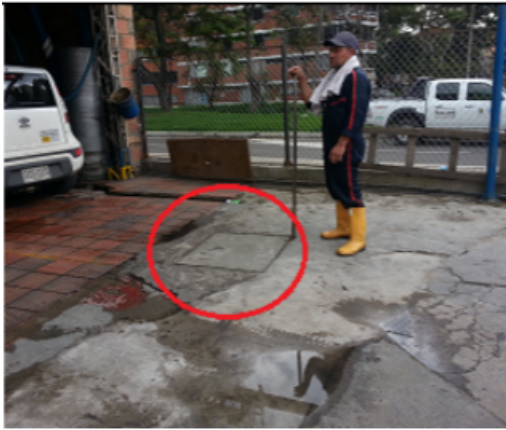
Fotografía 1. Localización aparente del pozo pz-13-0005, según oficio 2013EE176411 del 23/12/2013. La cual si fue verificada durante la visita realizada el 15/11/2017.

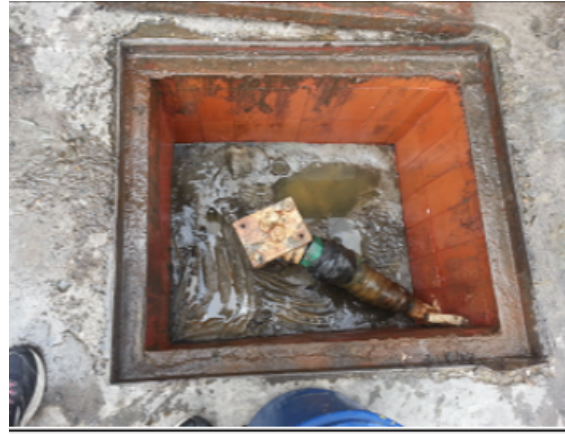
Fotografía 2. Boca del pozo según oficio 2013EE176411 del 23/12/2013, la cual no se pudo destapar la tapa de concreto para verificar condiciones físicas y ambientales el día de la visita realizada el 15/11/2017

Se aclara que se hizo el intento de destapar las tapas de concreto existentes en los puntos identificados pero no fue posible conseguirlo ya que no se contaba con la suficiente herramienta para dicha actividad.

- ✓ *Se debe extraer la tubería de producción y bomba sumergible, para despejar totalmente el pozo y dejar únicamente la tubería de revestimiento.*
- ✓ *Se realizará una excavación de 1X1 metros y 50 cm de profundidad alrededor de la boca del pozo. La tubería de revestimiento deberá ser cortada a 20 cm sobre el fondo de la excavación.*

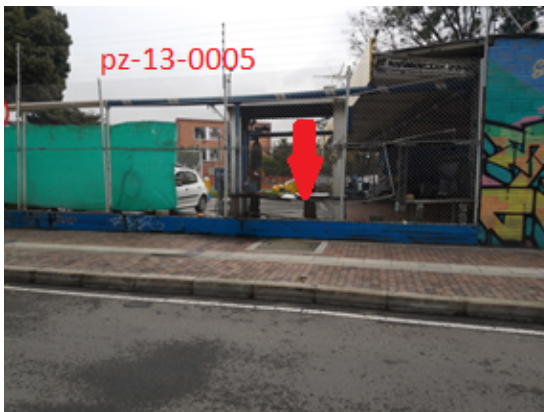
Fotografía 3 Modificación de la vía y ubicación del pozo dentro del predio según coordenadas ya establecidas.

Se le requerirá al usuario que allegue las evidencias respectivas del antes y después de la intervención por parte del IDU y así mismo corrobore si el pozo de aguas subterráneas fue intervenido.

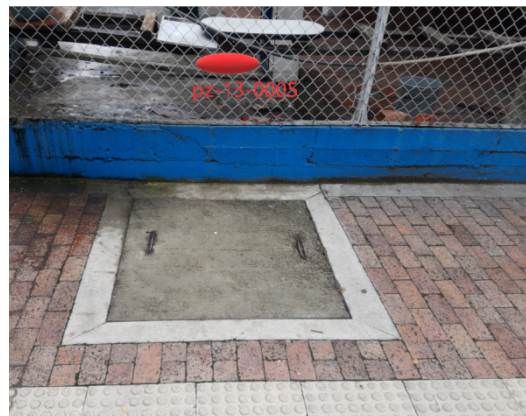
Fotografía 4 Caja de inspección de desagüe, ubicada fuera del predio por donde interviene la modificación vial realizada por el IDU.

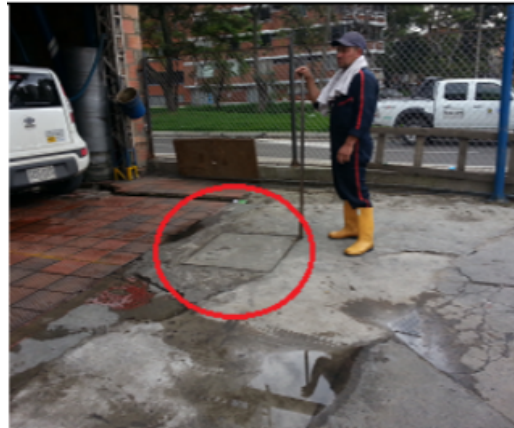
Durante la visita realizada el día 04/10/2019 se observó que el pozo no está a la vista, debido a que existe una serie de tapas de concreto donde en una de ellas se presume está ubicada la captación, por la revisión de los antecedentes. Estas tapas no se pudieron destapar puesto que están adheridas al suelo del predio por esta razón no fue posible observar su interior; por ende, no hay constancia física ni ambiental del estado de la boca del pozo; según el usuario, el pozo fue sellado definitivamente por el IDU debido a que construyeron la continuación de la avenida 39 la cual se dirige hacia la intersección de la calle 45; el pozo quedó debajo de la vía exactamente en el andén, pero según evidencias fotográficas del oficio 2013EE176411 del 23/12/2013 y el concepto técnico No 5323 del 09/08/2016 se analiza que el pozo se encuentra dentro del predio y con las coordenadas Norte: 104132,013 m y Este: 100308.382 m. El usuario tiene constancia de fotos del antes y el después de la construcción de la nueva avenida.

Foto No. 2. Vista general del pozo pz-13-0005.

- *Así mismo expedir el acto administrativo en el cual se solicite ordenar el sellamiento definitivo del pozo de código pz-13-0005, ya que, según lo verificado en evidencias fotográficas del oficio 2013EE176411 del 23/12/2013 y el concepto tenido No 5323 del 09/08/2016, se analizó que el pozo se encuentra dentro del predio el cual se debe encontrar en sellamiento temporal y en ningún momento, por ampliaciones de la vía alterna al predio, se vio afectado el pozo; Así mismo, en el área de influencia del pozo se observó actividad de lavado de vehículos y la presencia de materia orgánica, tensoactivos e hidrocarburos, que por procesos de escorrentía podrían penetrar en la tapa de concreto que cubre la posible caja contenedora del punto de captación de agua subterránea, por consiguiente debe seguir los lineamientos técnicos que se exponen a continuación después de expedido y notificado el acto administrativo.*

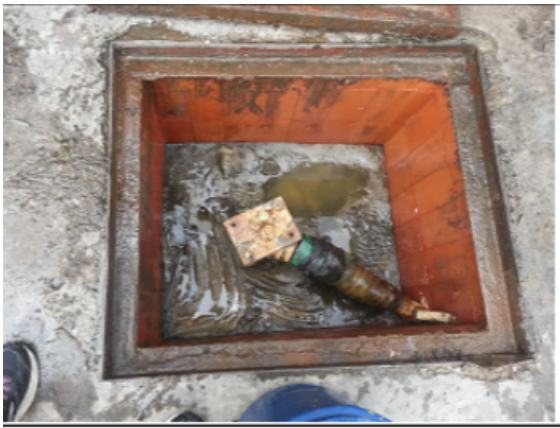
Foto No. 3. Boca del pozo deshabilitada, según oficio 2013EE176411 del 23/12/2013

2. *El sellamiento físico definitivo para pozo, establecido en el procedimiento 126PM04-PR95-I-A6, deberá tener las siguientes características:*
 - ✓ *Se debe extraer la tubería de producción y bomba sumergible, para despejar totalmente el pozo y dejar únicamente la tubería de revestimiento.*

- ✓ *Se realizará una excavación de 1X1 metros y 50 cm de profundidad alrededor de la boca del pozo. La tubería de revestimiento deberá ser cortada a 20 cm sobre el fondo de la excavación.*
