RESOLUCIÓN No. 02700

“POR LA CUAL SE RESUELVE UN RECURSO DE REPOSICIÓN INTERPUESTO CONTRA EL AUTO 00917 DEL 10 DE FEBRERO DE 2020 Y SE ADOPTAN OTRAS DETERMINACIONES”

LA SUBDIRECCION DEL RECURSO HIDRICO Y DEL SUELO DE LA SECRETARÍA DISTRITAL DE AMBIENTE

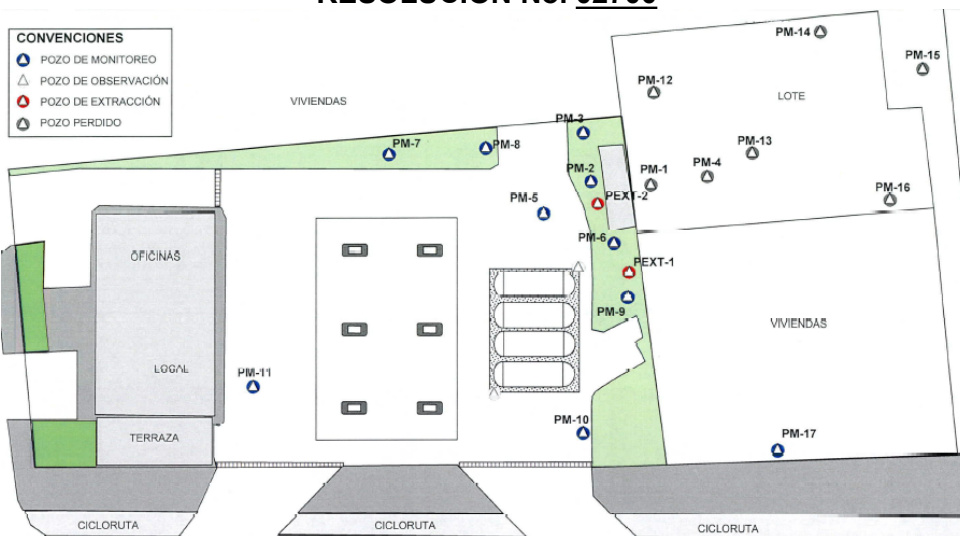
Figura 1. Ubicación pozos de monitoreo

Por otro lado, se menciona la realización de cuatro monitoreos de agua subterránea, en los cuales se obtuvieron concentraciones inferiores a CCES manejadas. En estos no se habrían realizado mediciones de parámetros in situ como pH, temperatura y conductividad señalando que no interfieren o están relacionados con un proceso de remediación.

Nota: Los pozos PM1, PM4, PM12, PM13, PM14, PM15 y PM16 se removieron durante construcción realizada en predio vecino, de acuerdo a lo indicado por el usuario.

El usuario con base en los resultados obtenidos en estos monitoreos de agua subterránea solicita cierre del caso, no obstante, según lo establecido en el MTEAR para cierre del caso se deben cumplir con los niveles establecidos durante cuatro trimestres consecutivos, por lo que faltó un quinto muestreo ya que los muestreos cubrirían tres trimestres. Adicionalmente como ya se mencionó no se tiene información de concentraciones en suelo, por lo que la información de caracterización de suelo/agua subterránea es insuficiente para determinar un cierre de caso.

Por lo cual se hace necesario realizar una actualización del análisis de riesgo, que involucre una caracterización reciente de suelo y agua subterránea, de manera que refleje su estado actual y que se logre establecer como lo expresa el usuario que la afectación se encuentra al interior del predio, así como un modelo conceptual de las condiciones reales de la zona hoy en día. A partir de lo cual se pueda determinar concretamente y con claridad que no se requieren acciones adicionales de remediación.
