## RESOLUCIÓN No. 00080

### “POR LA CUAL SE DECLARA LA PÉRDIDA DE FUERZA EJECUTORIA DE LA RESOLUCIÓN 8289 DEL 20 DE NOVIEMBRE DE 2009 Y SE ORDENA EL SELLAMIENTO DEFINITIVO DE UN POZO”

#### LA SUBDIRECCIÓN DEL RECURSO HÍDRICO Y DEL SUELO DE LA SECRETARÍA DISTRITAL DE AMBIENTE

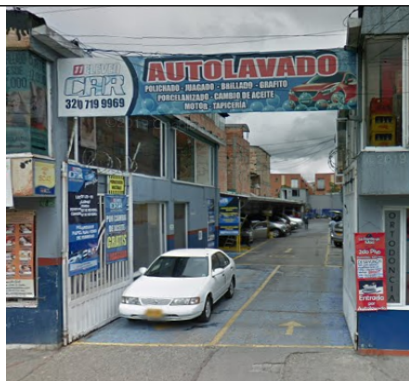
Foto No. 1. Vista General del Predio

*Se realizó visita de control el día 24/10/2019 al pozo pz-11-0183, ubicado en el predio con dirección Calle 151 B No. 92-85, localidad de Puente Suba, en este predio opera el establecimiento usuario E Y MAQUINAS S.A.S. (ver foto No. 1), en calidad de arrendatario, el cual realiza la actividad productiva de lavado de vehículos. Anteriormente en el predio funcionaba el establecimiento AUTOLAVADO MR WASH propiedad del señor Carlos Uriel Sánchez CC. 7989529.*

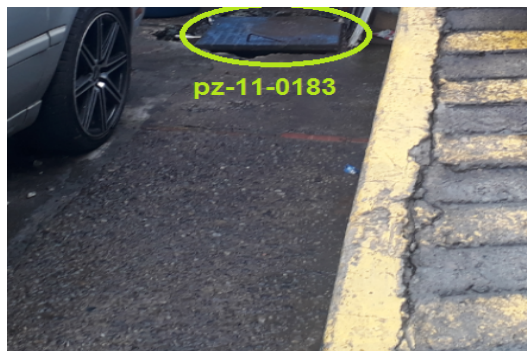
Foto No. 2. Ubicación del Pozo en el Predio

*El pozo pz-11-0183, se ubica en la zona de lavado de vehículos (ver foto No.2), el cual se encontró con Sellamiento Temporal, cuenta con tapa metálica la cual protege la boca del pozo; sin embargo, esta tapa no es hermética (ver foto No. 3) y cuando hay fuertes lluvias, se da el ingreso de agua. No existe tubería de producción, ni sistema de explotación, tampoco cuenta con medidor instalado. El usuario manifestó que no realizan captación del recurso hídrico y que solicitó a la Entidad mediante Radicados 2017ER237310 de 24/11/2017 y 2018ER13738 de 25/01/2018, se realice visita técnica para verificar la no extracción ilegal establecida en el proceso sancionatorio con número de expediente SDA-08-2016-1685.*

1. *Realizar el Sellamiento Definitivo del pozo pz-11-0183, el cual fue solicitado en la Resolución No. 8289 de 20/11/2009, dicho sellamiento debe cumplir con los siguientes lineamientos establecidos en el procedimiento 126PM04-PR95-I-A6.*

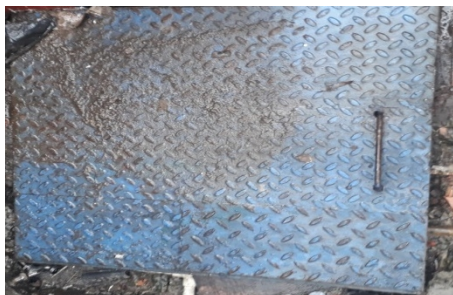
Foto No. 3. Visita Superior del Pozo

*Según lo evidenciado en la visita, el usuario NO extrae agua del pozo pz-11-0183, realizó la adecuación solicitada mediante Oficio 2018EE20571 de 06/02/2018: dejando la boca del pozo visible para revisar el estado del sellamiento temporal, (ver foto No. 4). Se le indicó al usuario que el pozo en mención cuenta con Resolución de Sellamiento Definitivo No. 8289 de 20/11/2009, otorgada al señor Carlos Uriel Sánchez CC. 7989529, propietario del establecimiento AUTOLAVADO MR WASH, el cual operaba anteriormente en el predio; por lo cual se le remitirá un Oficio al usuario E Y MAQUINAS S.A.S., de los lineamientos establecidos por la SDA, para que efectúe el Sellamiento Definitivo.*

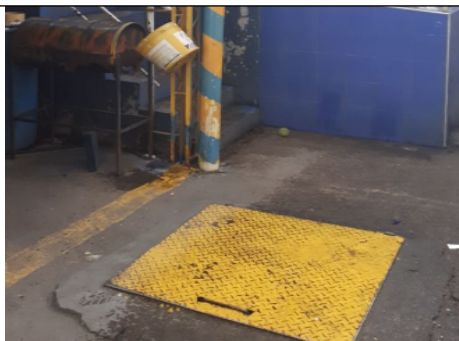
Foto No. 5. Tanque de Almacenamiento de Agua Lluvia

*El predio se abastece con agua de la red de Acueducto de Bogotá, para lo cual el usuario E Y MAQUINAS S.A.S., presentó la Factura del EAB, Contrato No. 11506876, consumo JUL/27/2019-SEP/24/2019 81m<sup>3</sup> (40,5 m<sup>3</sup>/mes) – ver anexo 4. Adicional cuenta con sistema de agua lluvias, como se visualiza en la foto No. 5 y 6.*
