RESOLUCIÓN No. 05292

POR LA CUAL SE NIEGA UN REGISTRO DE PUBLICIDAD EXTERIOR VISUAL Y SE TOMAN OTRAS DETERMINACIONES.

Revisar y evaluar técnicamente la solicitud de Registro Nuevo, presentado con Radicados Nos 2015ER140759 del 31/07/2015 y 2018ER59560 del 22/03/2018, para el elemento de Publicidad Exterior Visual, tipo VALLA COMERCIAL TUBULAR, que se encuentra ubicado en la Calle 22 Sur No. 13-13 (Dirección registrada) / Av. Calle 20 Sur No 14A-13 / 14 A-05 (dirección catastral), orientación Oeste-Este, de propiedad de la sociedad VISUALITY S.A.S., con NIT. 900329386-6, cuyo representante Legal es el señor JERSY FAVIAN ROJAS ACOSTA, identificado con C.C. No 79.813.691 y emitir concepto técnico, con base en los documentos y anexos, aportados por la solicitante y verificados en la visita técnica realizada, según acta de visita No 1055 del 09/09/2019.

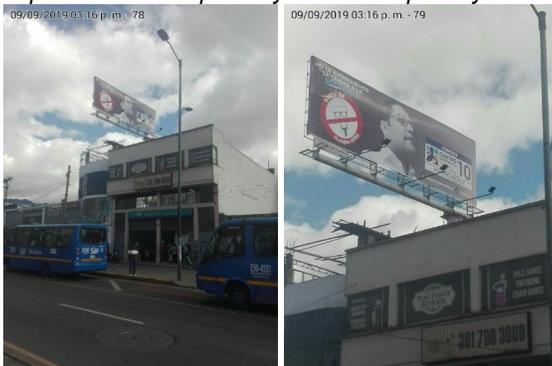
Fotos No.1 y 2: Vista panorámica del predio y detalle del panel y de la estructura de la valla

ubicada en la Calle 22 Sur No. 13-13 (Dirección registrada) / Av. Calle 20 Sur No 14A-13 / 14 A05 (dirección catastral), orientación Oeste-Este.

*De acuerdo con la evaluación geotécnica, estructural, urbanística y ambiental, el elemento tipo VALLA CON ESTRUCTURA TUBULAR, con solicitud de Registro Nuevo, según Rad. No. 2015ER140759 del 31/07/2015, actualmente **en trámite** y ubicado en la Calle 22 Sur No. 13-13 (Dirección registrada) / Av. Calle 20 Sur No. 14A-13 / 14 A- 05 (dirección catastral), orientación **Oeste-Este**, **NO CUMPLE** con las especificaciones de localización y características técnicas, y ni con los requisitos exigidos por la Secretaría Distrital de Ambiente.*

*En consecuencia, la solicitud de Registro Nuevo, para el elemento de Publicidad Exterior Visual, compuesto de una estructura metálica y sistemas fijos, apoyada sobre un mástil y una zapata cuadrada, apoyada sobre dos pilotes; el cual, se integra física, visual, arquitectónica y estructuralmente a los componentes que lo soportan (cimentación y mástil), **NO ES VIABLE**, ya que **NO CUMPLE** con los requisitos técnicos exigidos e infringe la Normatividad Ambiental Vigente, por lo tanto, se sugiere al área jurídica de PEV, **NEGAR** la solicitud de Registro Nuevo, para el elemento revisado y evaluado, aplicando las actuaciones legales a que haya lugar, para lograr el desmonte del elemento. (...)*
