RESOLUCIÓN No. 01078

“POR MEDIO DE LA CUAL SE DECLARA EL CUMPLIMIENTO AL REQUERIMIENTO EFECTUADO MEDIANTE AUTO 05140 DEL 27 DE DICIEMBRE DE 2017 Y SE ADOPTAN OTRAS DETERMINACIONES”

EL DESPACHO DE LA SECRETARÍA DISTRITAL DE AMBIENTE

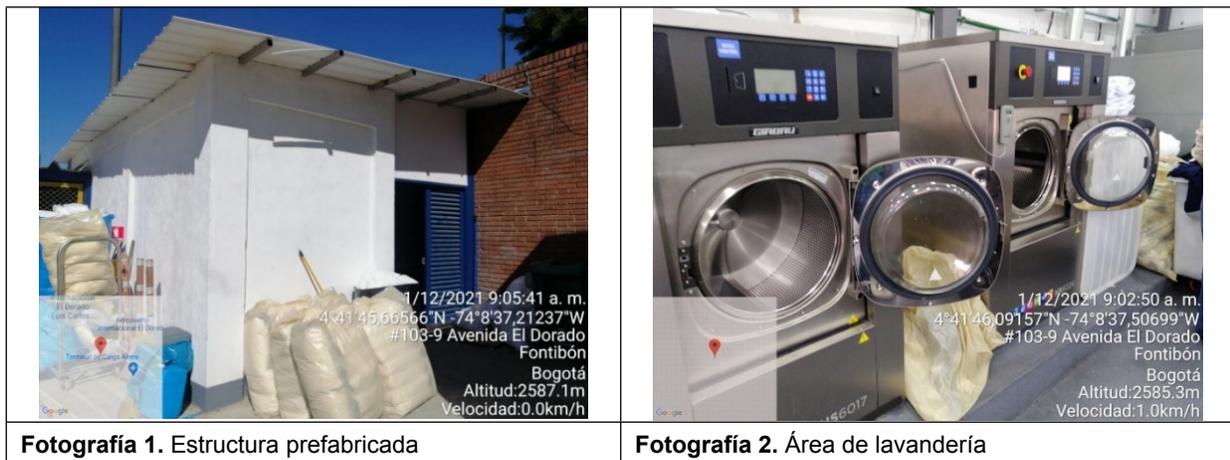
El día 01/12/2021 un profesional del Grupo de Suelos Contaminados de la Subdirección del Recurso Hídrico y del Suelo efectuó una visita al predio ubicado en la Av. Calle 26 # 113 – 31 de la localidad de Fontibón con el propósito de realizar recorrido de verificación de las actividades desarrolladas y su estado ambiental, identificando que en el área en la cual, se encontraba el tanque de almacenamiento de combustibles actualmente se ubica una estructura prefabricada en donde se desarrollan servicios de lavandería.

Esta área cuenta con placa de concreto acondicionada con pintura epoxica sin fisuras ni evidencia de situaciones que representen una potencial afectación al recurso suelo. Además, se identificó la presencia de pozos de monitoreo, según se indicó, cuatro (4) en total.
