## RESOLUCION N. 00229

### “POR LA CUAL SE RESUELVE UN PROCESO SANCIONATORIO Y SE DICTAN OTRAS DISPOSICIONES”

#### LA DIRECCION DE CONTROL AMBIENTAL DE LA SECRETARÍA DISTRITAL DE AMBIENTE

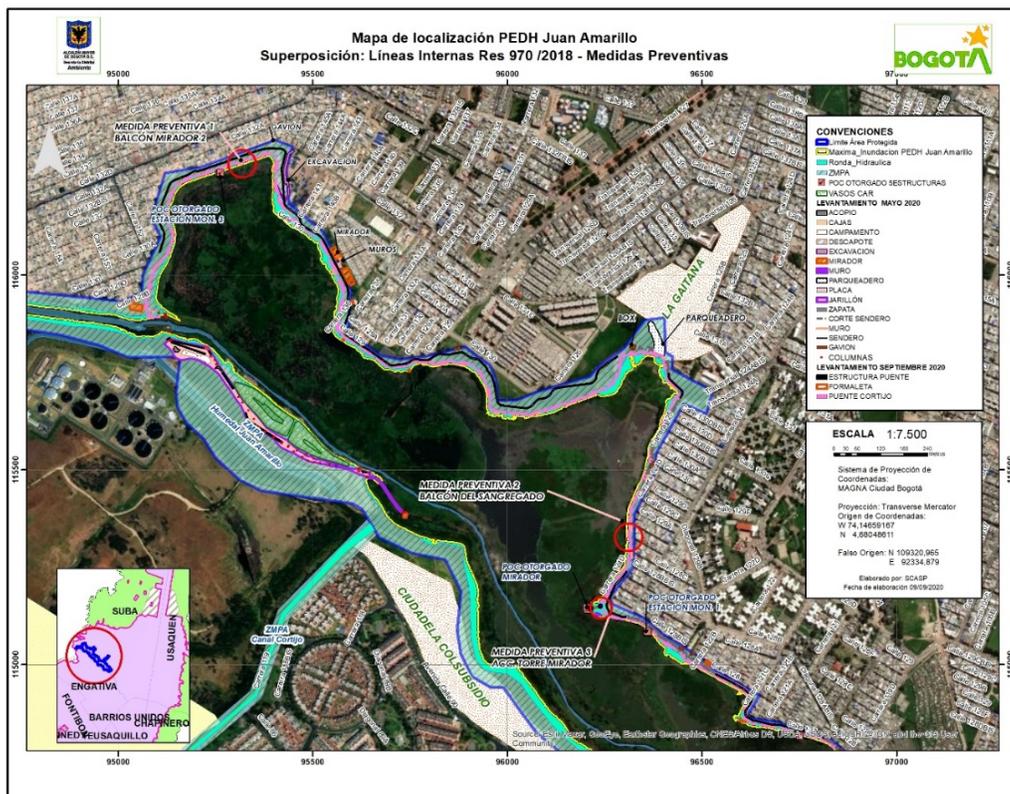
**Punto crítico: 1. Balcón Mirador 2**

Fuente: SDA - Campo - 2020.

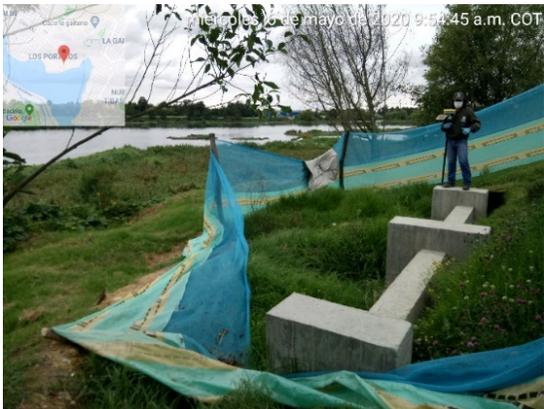
<p><b>Fotografía No. 1.</b> Visita efectuada el 05 de mayo de 2020, por la SDA.</p>

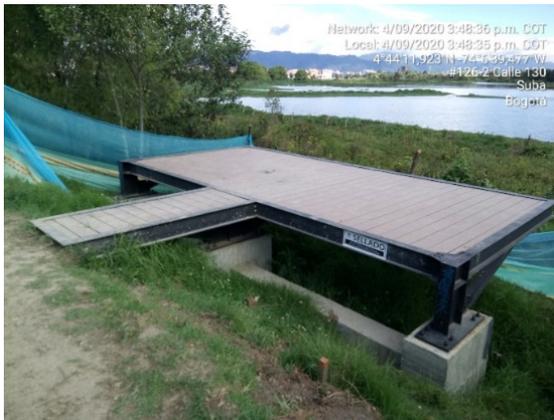
<p><b>Fotografía No. 2.</b> Visita efectuada a la estructura Balcón Mirador No. 2. Ubicada en área de Ronda Hídrica – RH del Humedal J Amarillo.</p>

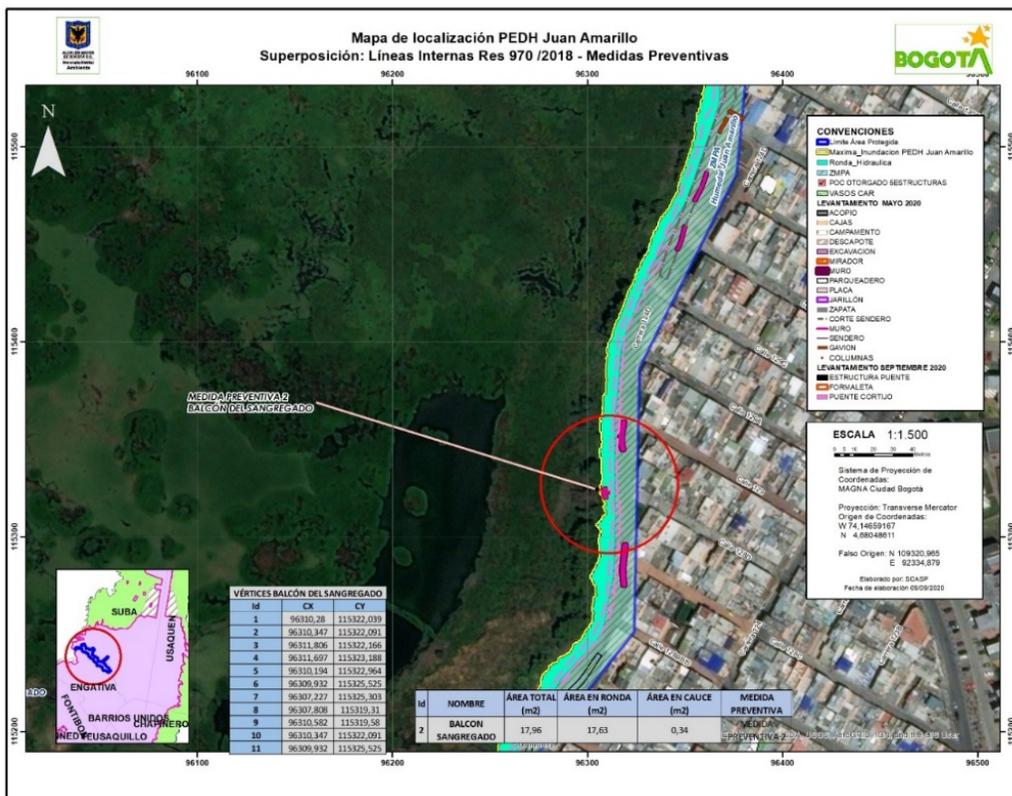
**Plano No. 2.** Ubicación geográfica a detalle de coordenadas de BALCON SAN GREGADO - MIRADOR V JAZMIN KM 1-700,. En el PEDH Juan Amarillo – Tibabuyes.

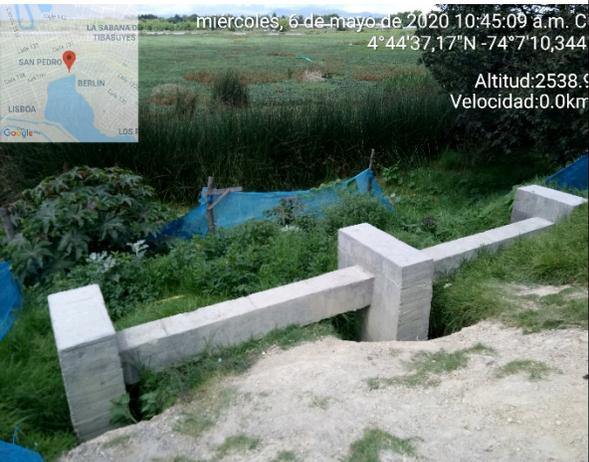
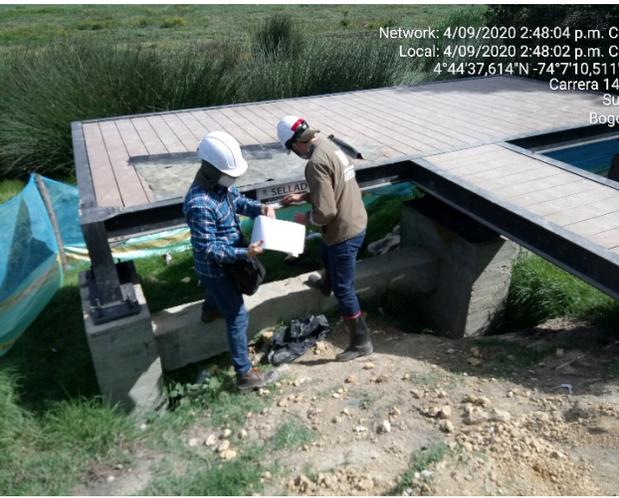
<p><b>Fotografía No. 1.</b> Visita efectuada el 06 de mayo de 2020, por la SDA.</p>	<p><b>Fotografía No. 2.</b> Visita efectuada a la estructura BALCON San Gregado. Ubicada en área de Ronda Hídrica – RH del Humedal J Amarillo.</p>

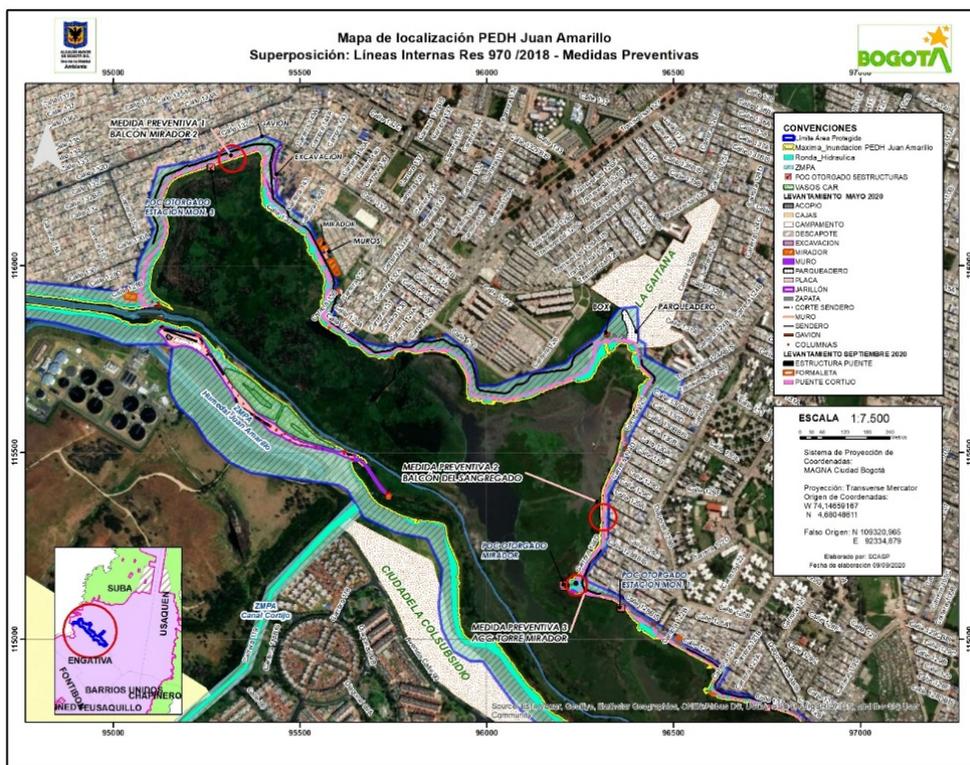
**Punto crítico: 1. Torre Mirador – acceso.**

Fuente: SDA - Campo - 2020.

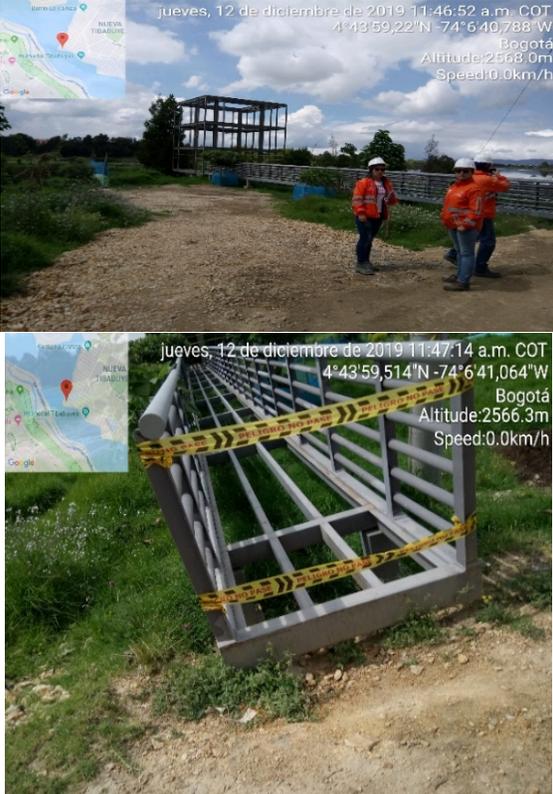
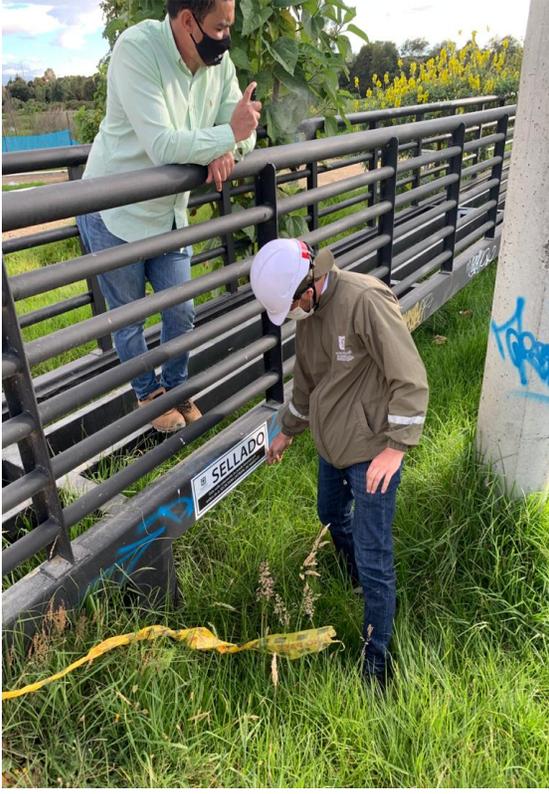
<p><b>Fotografía No. 1 y 2.</b> Visita efectuada el 12 de diciembre de 2019, por la SDA.</p>	<p><b>Fotografía No. 3.</b> Visita efectuada a la estructura Torre Mirador – Acceso. Ubicado en área de Ronda Hídrica – RH del Humedal J Amarillo.</p>

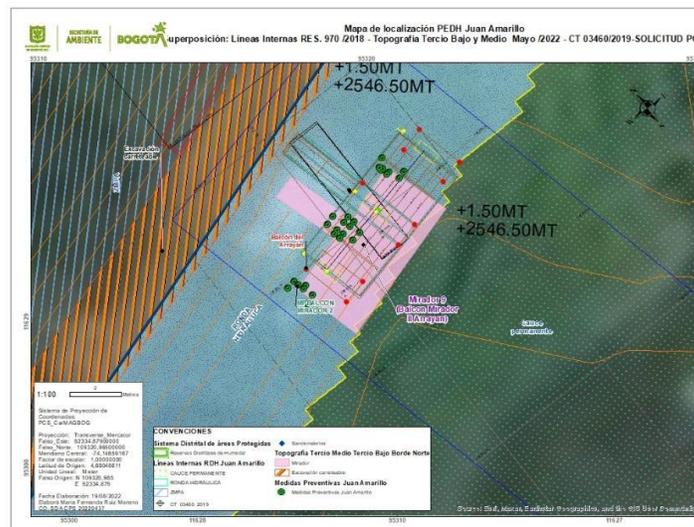
**Plano No. 6.** Estructura construida vs información allegada rad. 2019ER71202 y 2019ER18894 (en área Cauce y RH)

Como se evidenció en el concepto técnico 03460 de 2019, anexo al presente concepto, no se identificaron las coordenadas de estructura denominada **Balcón Mirador II Arrayan**, así mismo, se identificó según la ubicación geoespacial, que esta se construyó y ocupó área de cauce y RH del Humedal Juan Amarillo – Tibabuyes; como se muestra en los planos antes mencionados, estructuras que no contaban con permiso de ocupación de cauce.

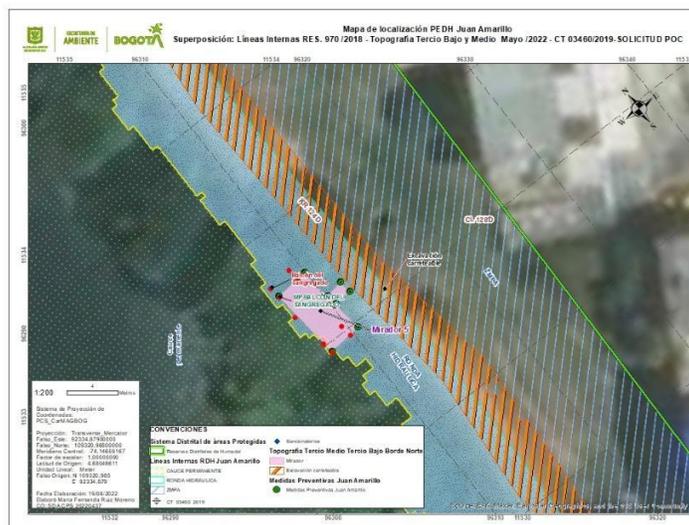
**Plano No. 7. Estructura construida Vs Estructura de solicitud. Medida Preventiva.**

Como se evidenció en el concepto técnico 03460 de 2019, anexo al presente concepto, no se identificaron las coordenadas de estructura denominada **Balcón del Sangregado**, así mismo se identificó según la ubicación geoespacial, que esta se construyó y ocupó área de cauce y RH del

Humedal Juan Amarillo – Tibabuyes; como se muestra en los planos antes mencionados, estructuras que no contaban con permiso de ocupación de cauce.

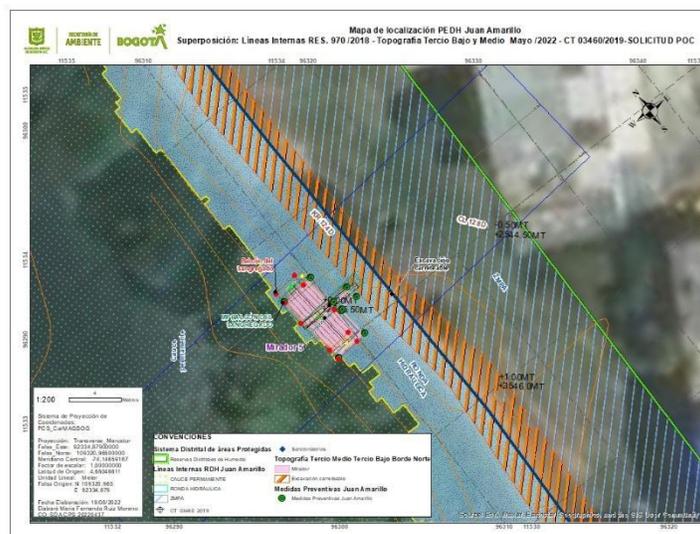
Plano No. 8. Estructura construida Vs información allegada rad. 2019ER71202 y 2019ER18894 (en área Cauce y RH)

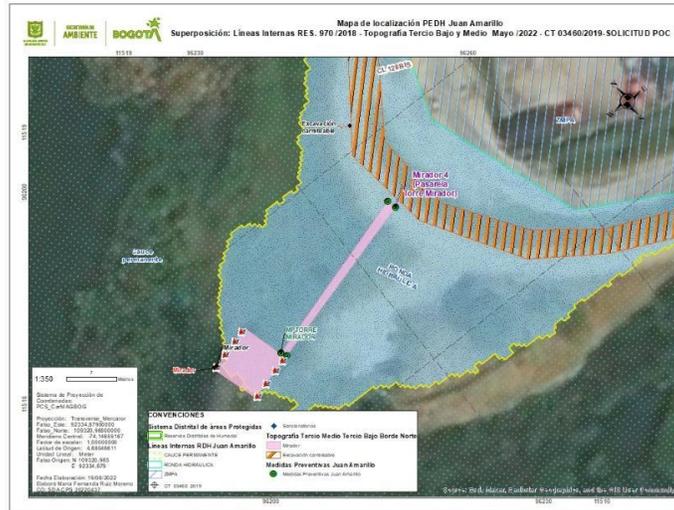
**Plano No. 9. Estructura construida Vs Estructura de solicitud.  
Medida Preventiva.**

Como se puede constatar en los estudios técnicos llevados a cabo, no se identificaron las coordenadas de estructura denominada **Acceso Torre Mirador**, asimismo se identificó según la

ubicación geoespacial, que esta se construyó y ocupó área de RH del Humedal Juan Amarillo – Tibabuyes; como se muestra en los planos antes mencionados, estructuras que no contaban con permiso de ocupación de cauce.

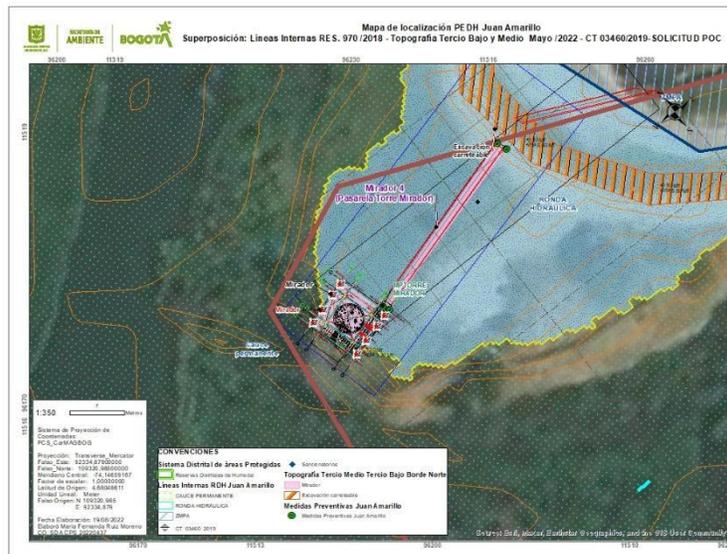
**Plano No. 10. Estructura construida Vs información allegada rad. 2019ER71202 y  
2019ER18894 (en área RH)**
