Resolución No. 02010

“POR MEDIO DE LA CUAL SE DECLARA EL CUMPLIMIENTO DE LOS REQUERIMIENTOS DISPUESTOS EN EL AUTO 00321 DEL 02 DE FEBRERO DE 2021 Y SE ADOPTAN OTRAS DETERMINACIONES”

6. VISITA TÉCNICA DEL 10/04/2023

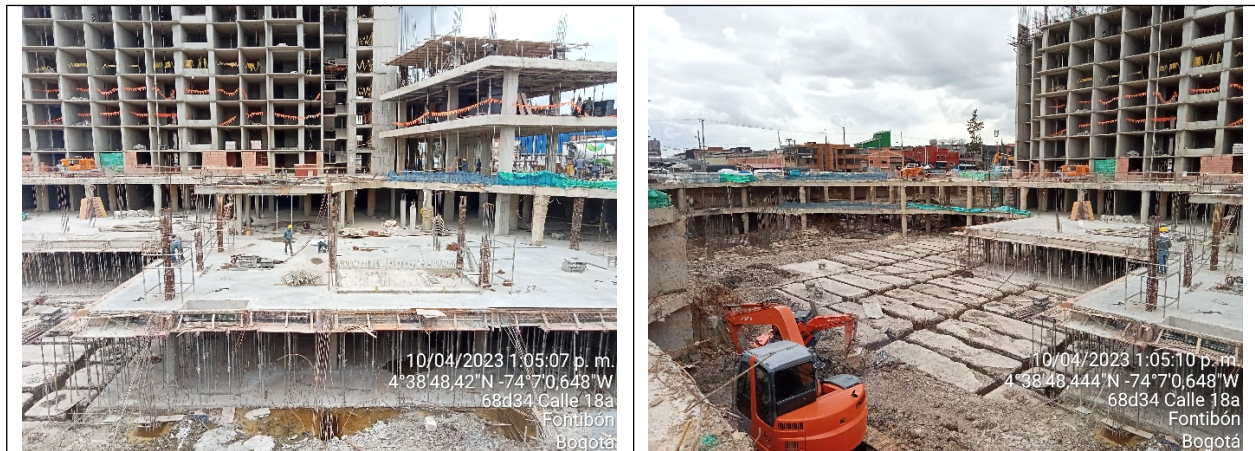
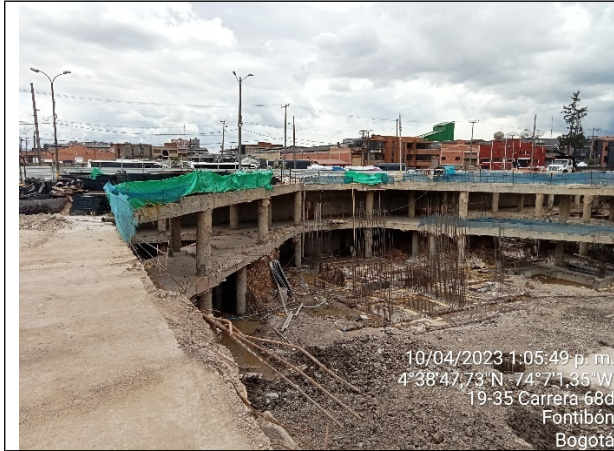
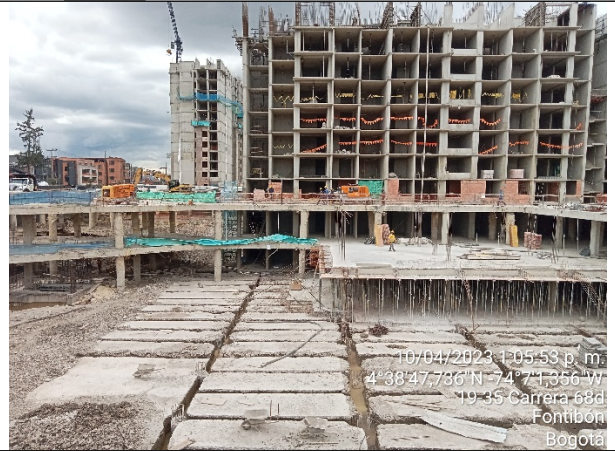
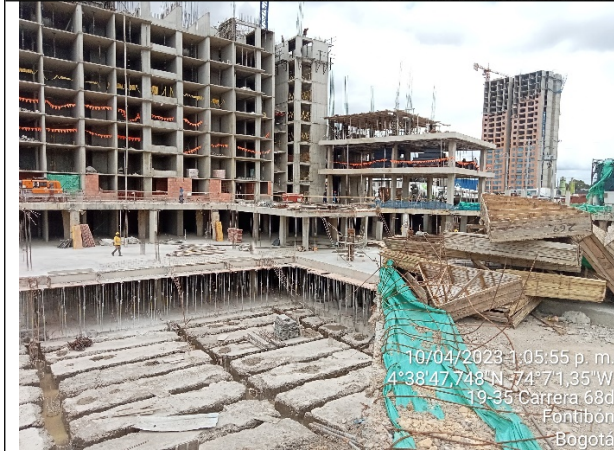
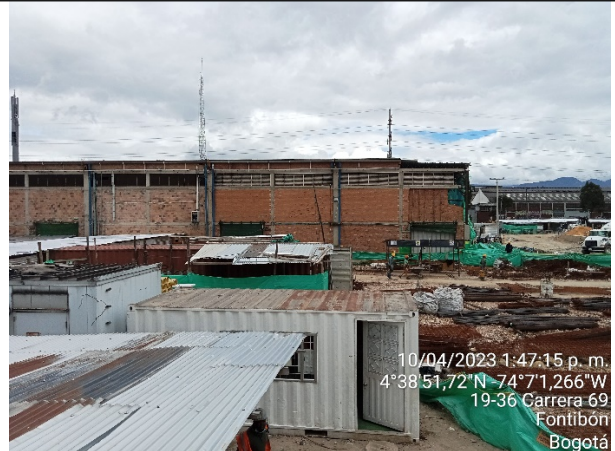
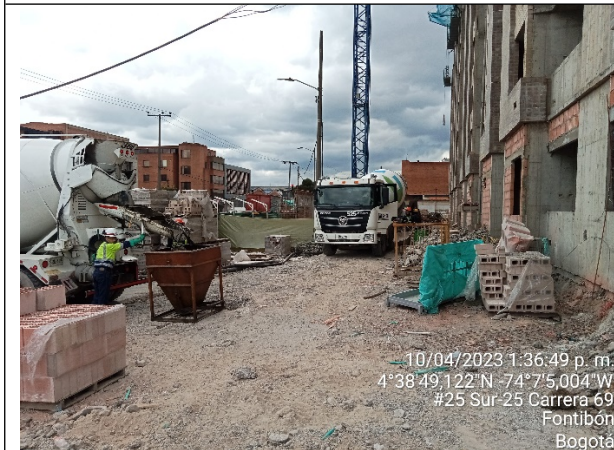
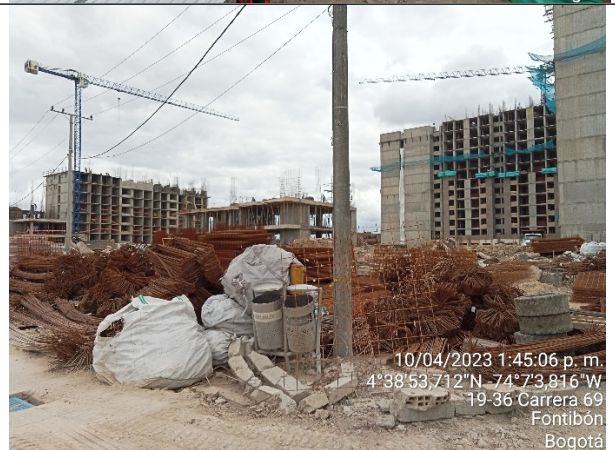
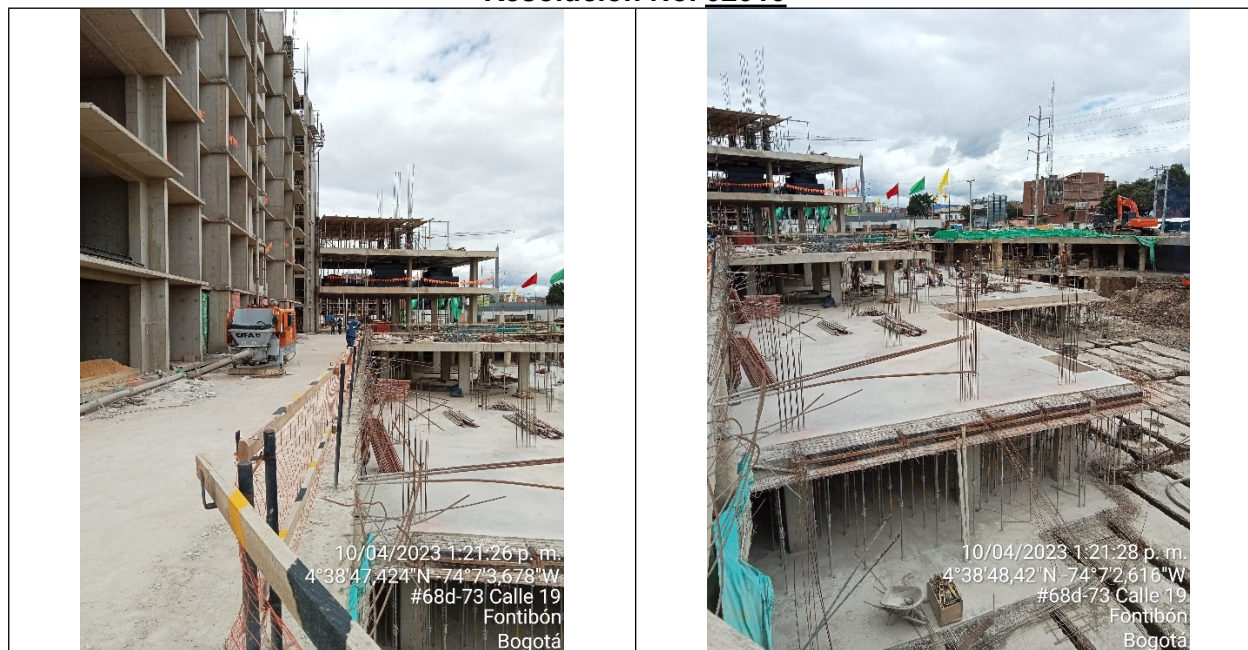
El día 10/04/2023 se desarrolló la visita técnica por parte de un profesional del grupo de suelos contaminados de la Subdirección del Recurso Hídrico y del suelo al predio ubicado en la Carrera 68 D No. 19-35 de la localidad de Fontibón con el objetivo de hacer control y seguimiento al sitio. Durante el recorrido, se observó que en el sitio se adelanta parte del macroproyecto inmobiliario denominado cuatro vientos. (ver figura).

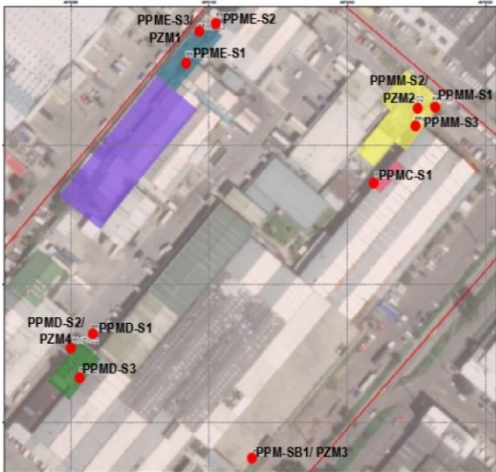
<p>De acuerdo con lo señalado en el radicado 2021ER271492 del 10/12/2021, durante las perforaciones exploratorias (27 de abril al 4 de mayo de 2021) fueron tomadas dos muestras de suelo por cada una de estas, para análisis de laboratorio; para un total de 22 muestras, además de dos duplicados. Por otro lado, el 8 de noviembre</p>
