# Resolución No. 01030

# "POR LA CUAL SE ORDENA EL SELLAMIENTO DEFINITIVO DE UN POZO Y SE TOMAN OTRAS DETERMINACIONES"

Pozo: PZ-01-0101

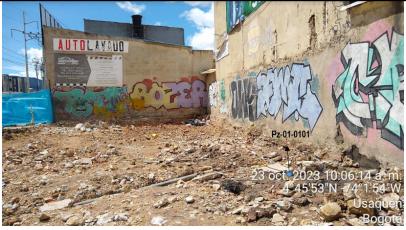
Fotografía No. 1 Predio donde se ubica el pozo pz-01-0101

Se realizó visita técnica el día 23/10/2023 al inmueble ubicado en la CL 188 No. 9-13 (Ver Fotografía No. 1), donde se encuentra el pozo registrado por la Entidad bajo el código pz-01-0101, actualmente el predio es de propiedad del INSTITUTO DE DESARROLLO URBANO –IDU y se encuentran desarrollando actividades de adecuación como se evidencia en la Fotografía No. 2.

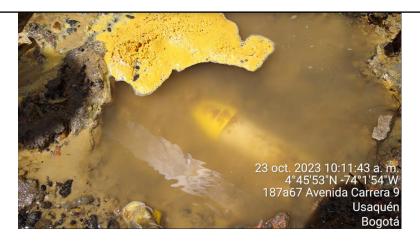
Fotografía No. 3 Pozo objeto de visita técnica

En la visita técnica, se encontró el pozo saltante pz-01-0101, en el cual se evidenció afloramiento de agua y tuberías (Ver Fotografía No. 3). Acorde con los antecedentes registrados en el Concepto Técnico No. 06688 del 29/06/2021 (2021/E130454), se menciona que en la visita 06/04/2021, no se pudo encontrar el pozo, y que las coordenadas señaladas en la Resolución No. 00905 de 22/04/2020 (2020/E73658), la cual ordena el sellamiento definitivo del pozo pz-01-0101, se localizan por fuera del predio en espacio público, y en dicha georreferenciación no se ubica el pozo, por lo tanto, se sugiere al Grupo Jurídico emitir el acto administrativo definiendo la Resolución en mención, debido a que se desconoce la ubicación exacta del pozo y que las coordenadas referidas no corresponden al mismo. Por las razones anteriormente expuestas se emite la Resolución No. 02797 del 28/08/2021 (2021/EE181371), por la cual se declara la pérdida de fuerza de ejecutoria de la Resolución No. 00905 del 22/04/2020.

Sin embargo, en los antecedentes se indica que el pozo estaba localizado en el patio del predio con dirección CL 188 No. 9-13, donde se acopiaban materiales para reciclar, por ende, el día de la visita técnica del 23/10/2023 se hizo una revisión exhaustiva y se pudo encontrar el pozo, con la ayuda del propietario del predio colindante que contaba con memorias del punto. En las observaciones obtenidas en campo, se identifica que el punto representa un posible escenario de contaminación para el acuífero (Ver Fotografía No. 4), sumado a que en el predio se están realizando obras por parte del IDU para la adecuación de espacio público, por ende, se sugerirá en las recomendaciones del presente Concepto Técnico, que se ordene el sellamiento definitivo de este punto.

Se sugiere al Grupo Jurídico, tomar las acciones jurídicas necesarias para solicitar mediante el acto administrativo correspondiente, la ejecución del sellamiento definitivo del pozo identificado con código pz-01-0101, de conformidad con el instructivo establecido en el procedimiento 126PM04-PR95:

- 1. Se debe extraer la tubería de producción y bomba sumergible, para despejar totalmente el pozo y dejar únicamente la tubería de revestimiento.
- 2. Se realizará una excavación de 1X1 metros y 50 cm de profundidad alrededor de la boca del pozo. La tubería de revestimiento deberá ser cortada a 20 cm sobre el fondo de la excavación.

- 3. Se debe determinar la profundidad habilitada del pozo profundo medida a partir de la boca, para calcular los volúmenes de material a emplear.
- 4. Determinada la profundidad del pozo y hacia la superficie, se deberá llenar la tubería de revestimiento en sus dos terceras partes con grava 8-12, la cual deberá quedar dispuesta en su totalidad dentro del espacio anular sin dejar espacios vacíos.

- 5. Dentro del espacio restante se deberá adecuar dentro de la tubería de revestimiento bentonita en polvo mezclada con cemento gris en proporción 1:1 para que actúe y sirva como tapón impermeable e impida el ingreso de sustancias potencialmente contaminantes hacia el interior de los acuíferos a través de las secciones de filtros del pozo profundo.

- Dispuestos los elementos indicados arriba dentro de la tubería de revestimiento, se deberá instalar un tapón en la boca del pozo el cual debe ir soldado y/o roscado en dicha tubería impidiendo de esta forma el posible ingreso de sustancias contaminantes hacia el interior del pozo.

- 7. Se deberá introducir cemento mezclado con fluidizante a través del empaque de grava del pozo hasta saturarlo totalmente, evitando así la filtración de sustancias por ésta vía hacia el acuífero perforado.

- 8. Posteriormente se deberá rellenar la cavidad de 1X1X0, 5 metros con 15 centímetros de bentonita hidratada en capas de 5 cm cada una.

- 9. Finalmente se deberá rellenar el espacio restante con concreto mezclado con impermeabilizante, el cual estará reforzado en la parte superior con una malla de hierro de 3/8" como mínimo.
- 10. El sello definitivo debe quedar al mismo nivel del piso evitando la presencia de fisuras a través de las cuales ingresen sustancias como grasas, aceites, detergentes o cualquier agente contaminante que altere negativamente la calidad del agua.
- 11. Sobre la superficie del sello en concreto se debe instalar la placa en aluminio de identificación del pozo y el número de la resolución que ordenó el sellamiento.
