**Resolución No. 01446**

**“POR MEDIO DE LA CUAL SE DECLARA EL CUMPLIMIENTO DE LOS REQUERIMIENTOS  
DISPUESTOS EN EL AUTO No. 01126 DE 02 DE MARZO DE 2020 (2020EE48537) Y SE  
ADOPTAN OTRAS DETERMINACIONES”**

**LA SUBDIRECCIÓN DE RECURSO HÍDRICO Y DEL SUELO DE LA SECRETARÍA  
DISTRITAL DE AMBIENTE**

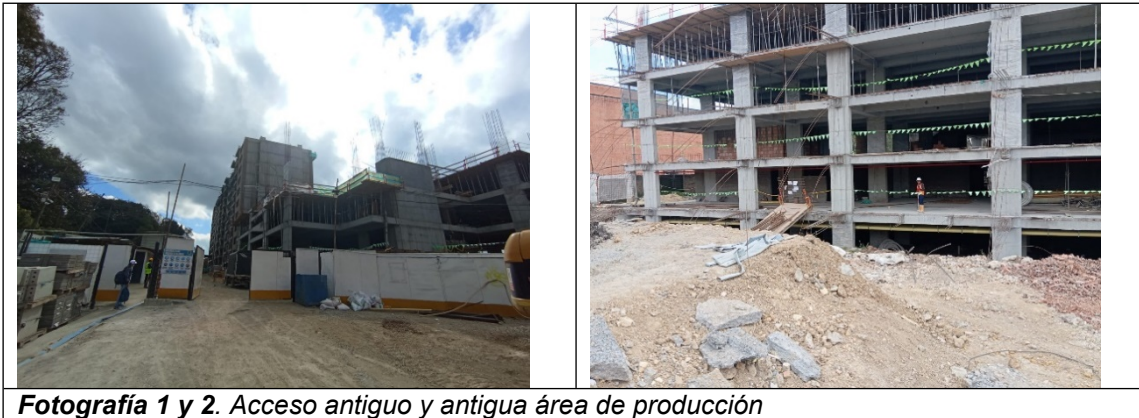
**Fotografía 1 y 2. Acceso antiguo y antigua área de producción**

*El área de interés, se encuentra constituido por material de relleno, donde se logra evidenciar la antigua subestación y el tanque subterráneo, adicionalmente se logró evidenciar el área donde se encontraba ubicada la antigua PTAR y las respectivas cajas de inspección.*
