Resolución No. 01448

“POR MEDIO DE LA CUAL SE DECLARA EL CUMPLIMIENTO DE LOS REQUERIMIENTOS DISPUESTOS EN OFICIO CON RADICADO No. 2023EE129336 DEL 8 DE JUNIO DE 2023 Y SE ADOPTAN OTRAS DETERMINACIONES”

LA SUBDIRECCIÓN DEL RECURSO HÍDRICO Y DEL SUELO DE LA SECRETARÍA DISTRITAL DE AMBIENTE

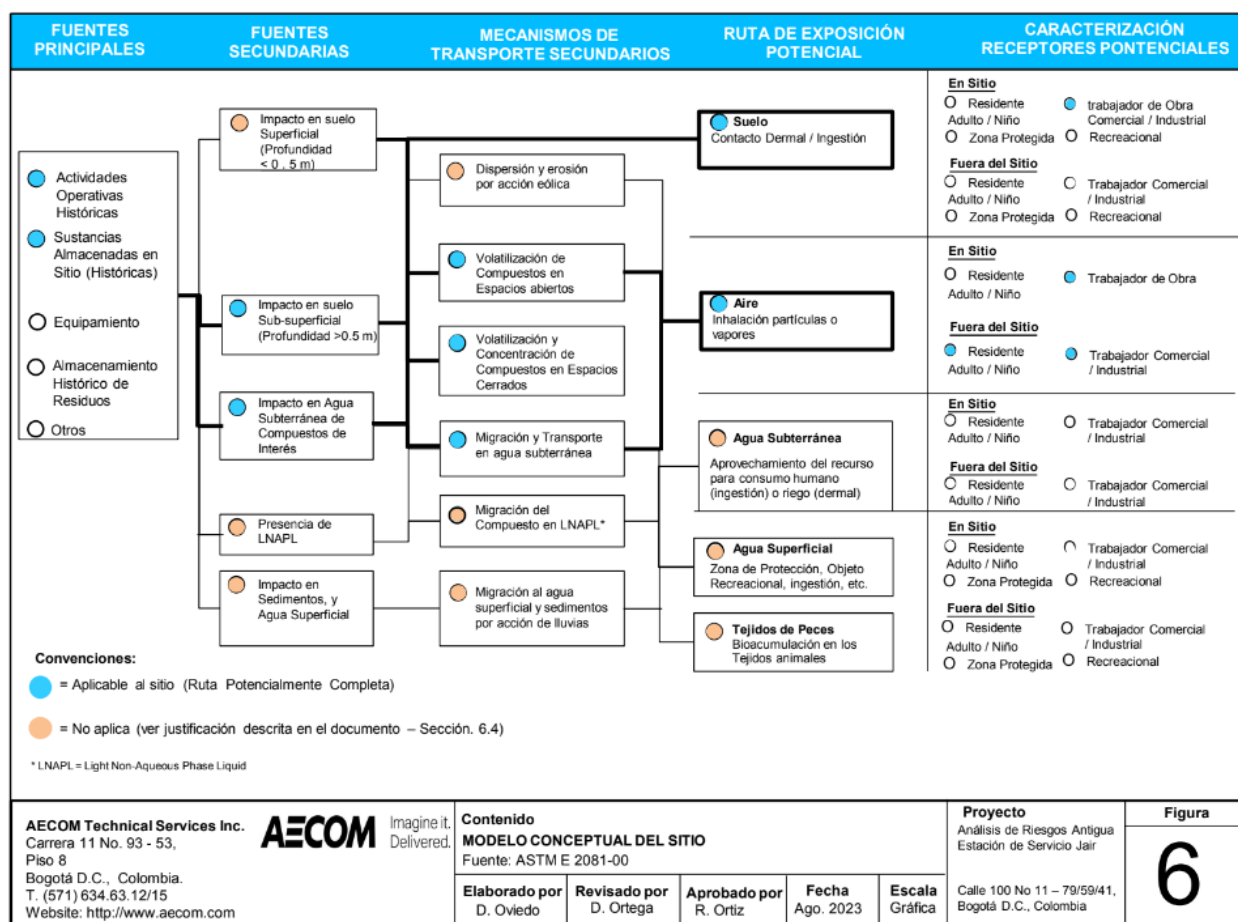
Figura 2. Modelo conceptual

La siguiente figura corresponde al modelo conceptual presentado por el usuario:

Se considera que el modelo conceptual presentado por el usuario es **satisfactorio**.
