Resolución No. 02049

“POR MEDIO DE LA CUAL SE DECLARA EL CUMPLIMIENTO DEL AUTO 01107 DEL 28 DE FEBRERO DE 2020, POR EL CUAL SE HACE UN REQUERIMIENTO Y SE TOMAN OTRAS DETERMINACIONES”

LA SUBDIRECCIÓN DEL RECURSO HIDRICO Y DEL SUELO DE LA SECRETARÍA DISTRITAL DE AMBIENTE

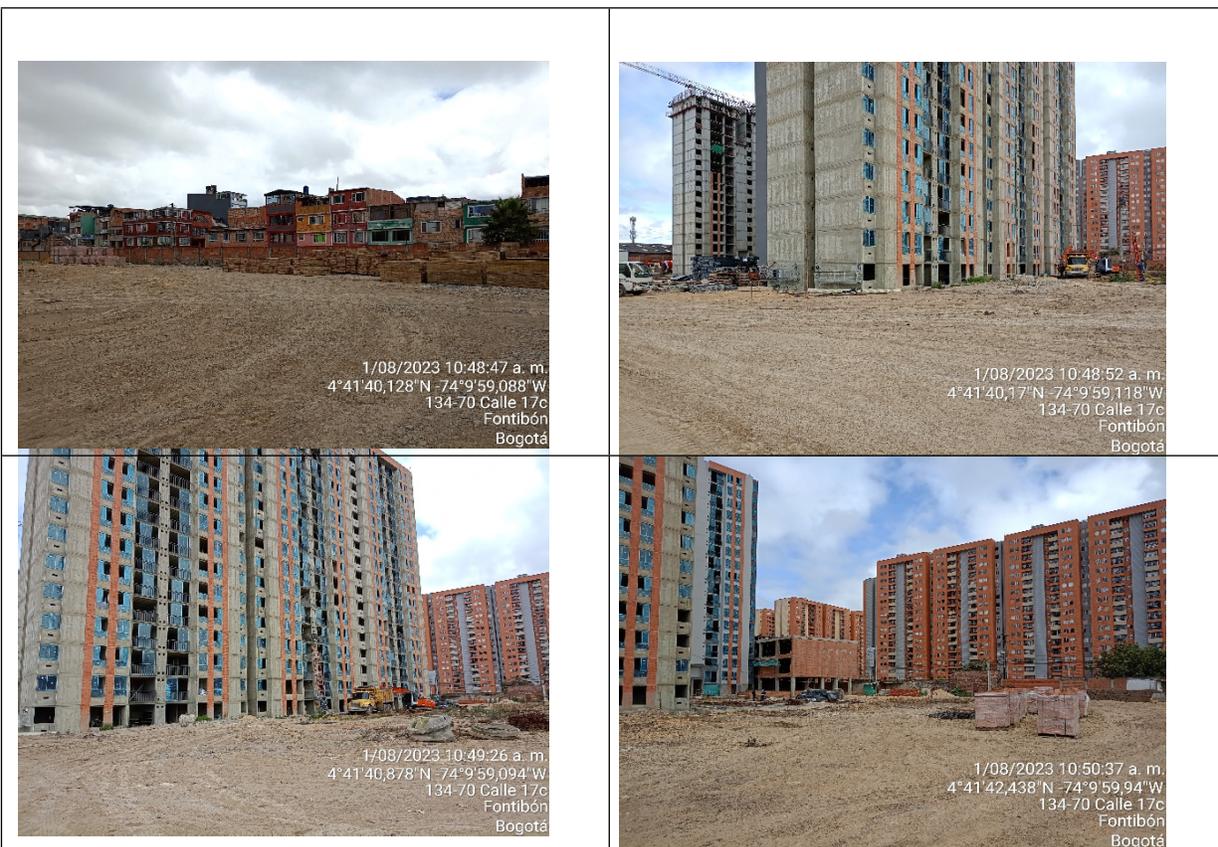
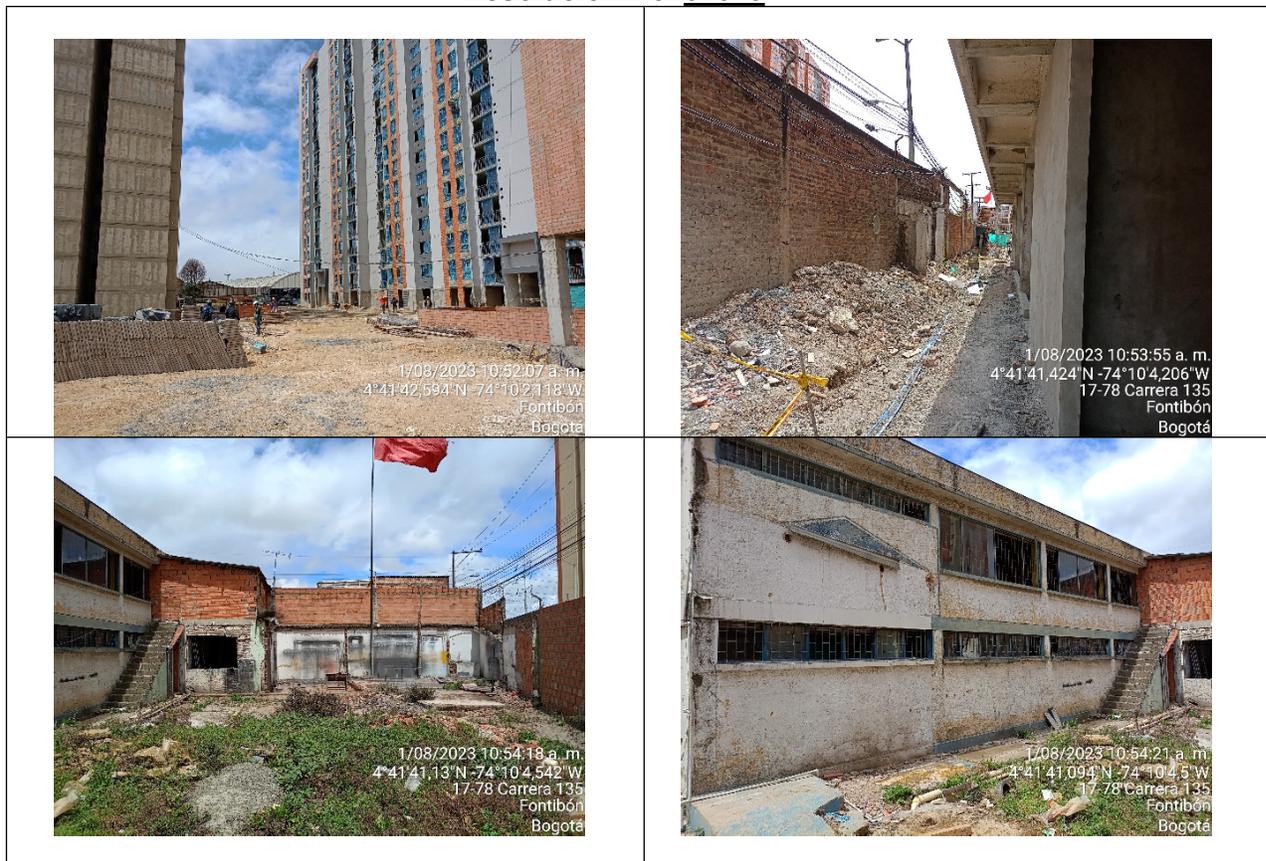
El día 01/08/2023 se realizó visita técnica al predio ubicado en la Av. Calle 17 # 132 – 60 de la localidad de Fontibón, donde actualmente se desarrolla el proyecto inmobiliario ESTACIÓN FONTIBÓN. En dicha visita se observó que el avance de obra se encuentra en un 20% (ver imágenes).
