Resolución No. 02068

“POR LA CUAL SE NIEGA UN PERMISO DE VERTIMIENTOS Y SE ADOPTAN OTRAS DETERMINACIONES”

LA SUBDIRECCIÓN DEL RECURSO HÍDRICO Y DEL SUELO DE LA SECRETARÍA DISTRITAL DE AMBIENTE

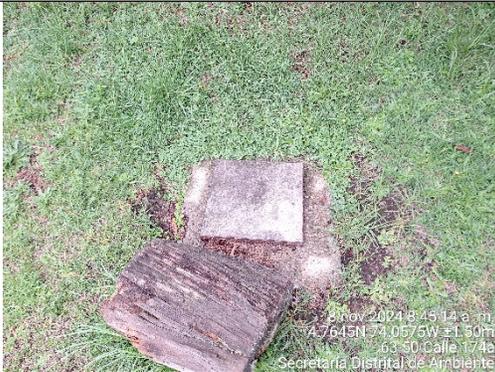
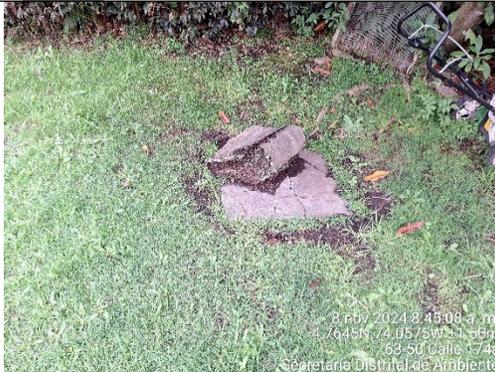
En lo que respecta al sistema de tratamiento y evacuación de las aguas residuales domésticas, el usuario manifestó que, el conjunto cuenta con un sistema de saneamiento preliminar en cada unidad residencial, correspondiente a trampas de grasa, para un total de seis (6); posteriormente cuenta con un tratamiento fisicoquímico, compuesto por un pozo séptico – PS, que finalmente descarga las aguas residuales domésticas tratadas – ARDT al suelo, mediante un campo de infiltración tipo “espinas de pescado”. Durante la diligencia de la visita, no fue posible inspeccionar o verificar las unidades que componen al sistema, puesto que estas se encontraban soterradas o bajo tierra y el usuario no contaba con el personal que hiciera su destape.

<p>8 nov 2024 8:49:08 a. m. 4.7645N 74.0575W ±1.50m 63-50 Calle 174a Secretaría Distrital de Ambiente</p>
<p>Foto N.º 3. Ubicación pozo séptico Conjunto Residencial Villas De San José.</p>	<p>Foto N.º 4. Ubicación pozo séptico y caja de inspección Conjunto Residencial Villas De San José.</p>

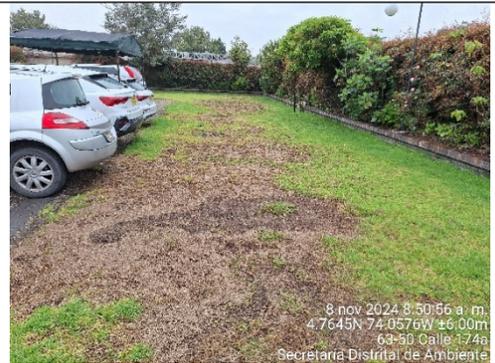
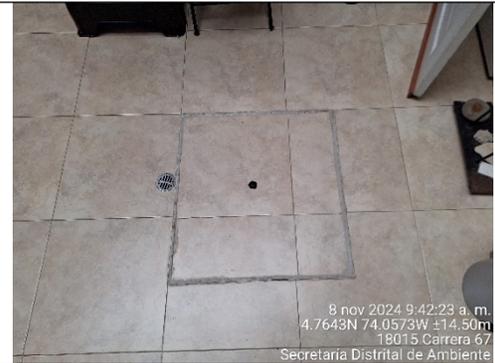
<p>8 nov 2024 9:42:23 a. m. 4.7643N 74.0573W ±14.50m 18015 Carrera 67 Secretaría Distrital de Ambiente</p>
<p>Foto N.º 5. Zona de infiltración señalada por el usuario - Conjunto Residencial Villas De San José.</p>	<p>Foto N.º 6. Ubicación trampa de grasas señalada por el usuario - Conjunto Residencial Villas De San José.</p>

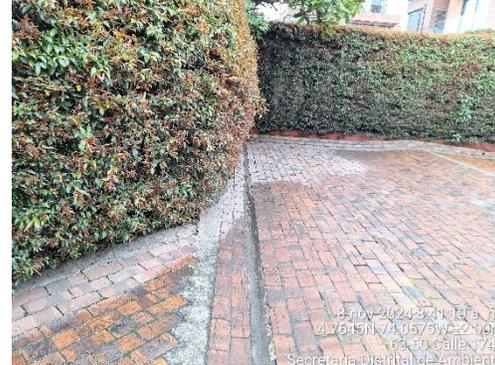
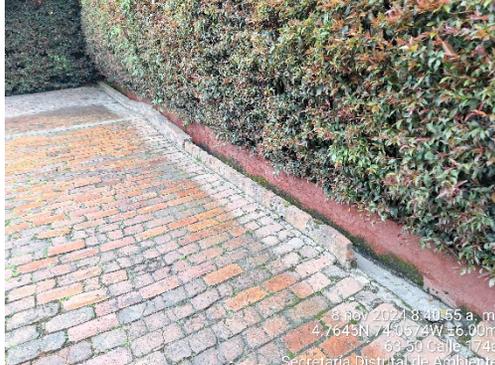
En cuanto a la red de aguas lluvias, se evidenció un sistema separado compuesto por canales, sumideros, entre otros accesorios, que evacuan dichas aguas a las zonas verdes del conjunto y al vallado de la carrera 67. Durante la visita no fue posible ubicar el punto y estructura de descarga de aguas lluvias.

<p>Foto N.º 7. Canal de aguas lluvias Conjunto Residencial Villas De San José.</p>	<p>Foto N.º 8. Canal de aguas lluvias Conjunto Residencial Villas De San José.</p>

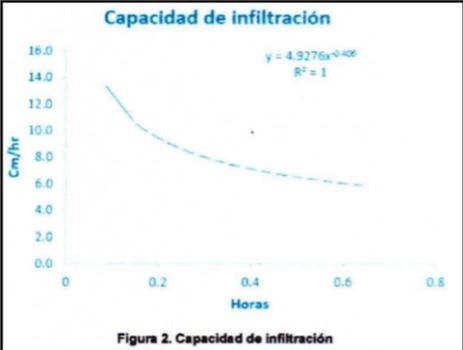
<p>Figura 2. Capacidad de infiltración</p>	
<p>24. Los demás aspectos que la autoridad ambiental competente considere necesarios para el otorgamiento del permiso.</p> <p>Disposiciones Decreto 050 de 2018</p> <p>24.1 Infiltración. 24.2 Sistema de disposición de los vertimientos. 24.3 Área de disposición del vertimiento. 24.4 Plan de cierre y abandono del área de disposición del vertimiento 24.5 justificación de la no existencia de ninguna otra alternativa</p>	<p>2023ER300018 del 18/12/2023. 2024ER128351 del 18/06/2024.</p>	<p>El usuario remite información de la prueba de infiltración (24.1), del plan de cierre y abandono (24.4), y justificación de la no existencia de otra alternativa, de la siguiente manera:</p> <p>24.1 - La velocidad de infiltración se considera moderada de 5,28 cm/h y se da por la densidad aparente baja, las texturas medias, la estructura estable del suelo y la alta porosidad. Cabe resaltar que la prueba de infiltración contenida en el estudio de suelos, no fue realizada bajo las condiciones de que habla el Artículo 4, Parágrafo 2 de la Resolución 699 de 2021, pues fue realizada antes de la expedición de dicha resolución, sin embargo, su aplicabilidad fue informada al usuario mediante el oficio 2024EE86222 del 20/04/2024.</p> <p>24.2. – No presenta información. 24.3. – No presenta información. 24.4. – Presenta una breve descripción de las actividades de desmantelamiento planteadas para el campo de infiltración (página 72 y 73).</p> <p>24.5. – Presenta la siguiente justificación: R/ En el sector no se cuenta con redes de alcantarillado exterior de la EAAB, razón por la cual cada predio a diseñado sistemas de tratamiento. Los predios de uso colegio han realizado diseño de plantas de tratamiento móviles teniendo en cuenta que los caudales generados son grandes. El caso de la</p>	No

La prueba de infiltración es de una vigencia pasada, por lo que no obedece a las condiciones establecidas en la Resolución MADS 699 de 2021. Así mismo, no presenta la totalidad de la información exigida.
