**Resolución No. 00110**

**“POR MEDIO DE LA CUAL SE DECLARA EL CUMPLIMIENTO DE LOS REQUERIMIENTOS DISPUESTOS EN EL AUTO No. 05756 DE 06 DE DICIEMBRE DE 2021 (2021EE267088) Y SE ADOPTAN OTRAS DETERMINACIONES”**

**LA SUBDIRECCIÓN DE RECURSO HÍDRICO Y DEL SUELO DE LA SECRETARÍA DISTRITAL DE AMBIENTE**

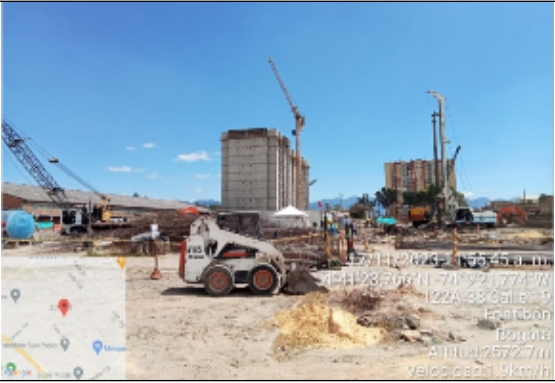
*El día 17/11/2023 un profesional de la Subdirección del Recurso Hídrico y del Suelo – SRHS efectuó visita técnica de seguimiento al predio ubicado en la Calle 19 A # 120 – 09 de la localidad de Fontibón, con el propósito de realizar una inspección de las actividades desarrolladas actualmente y el estado ambiental. Durante el recorrido, se identificó que, en el lugar actualmente se llevan a cabo actividades de construcción asociadas con el proyecto de vivienda “Bellaluna” (Ver Fotografía 1).*

| <p><b>Fotografía 1.</b> Actividades de construcción del proyecto de vivienda “Bellaluna”.</p> | <p><b>Fotografía 2.</b> Estado actual de la Bodega 9.</p> |

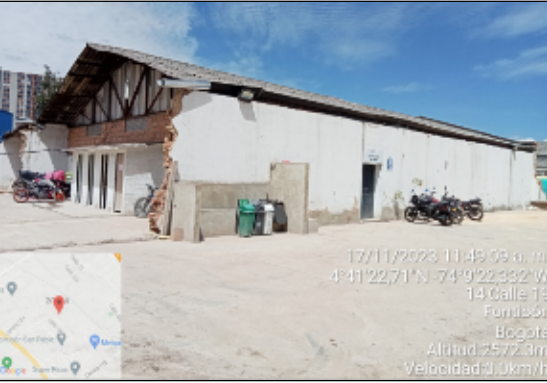
*Adicionalmente, se identificó que, producto del proceso de desmantelamiento, todas las bodegas presentes en el sitio ya habían sido demolidas a excepción de las denominadas como “Bodega 9” y “Edificio Administrativo” (Ver Fotografía 2) las cuales, son empleadas para labores administrativas de la empresa y campamento de los trabajadores del proyecto, los Residuos de Construcción y demolición generados fueron empleados para adecuación de senderos en el sitio (Ver Fotografía 3). Es importante mencionar*

que, durante la visita técnica se indicó que se planea demoler estas estructuras en los próximos 3 años una vez se alcance determinado porcentaje (no especificado) de avance de la obra.

*Así las cosas, se recuerda al usuario que, en el momento en que considere efectuar las labores de demolición de las estructuras asociadas con el Área Administrativa y Bodega 9, deberá garantizar la gestión de los distintos residuos que se puedan generar a través de gestores debidamente autorizados por una Autoridad Ambiental y realizando los respectivos reportes de gestión en los aplicativos determinados por esta Secretaría.*

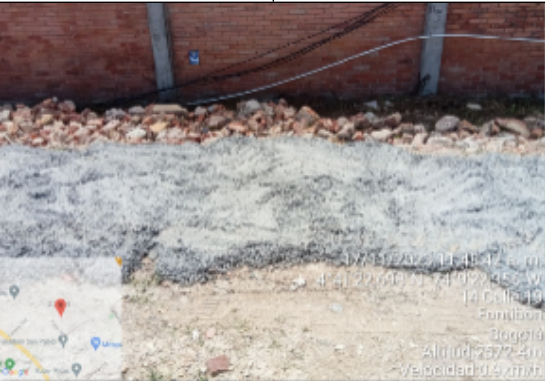
| <p><b>Fotografía 3.</b> Implementación de RCDs para adecuación de senderos.</p> | |

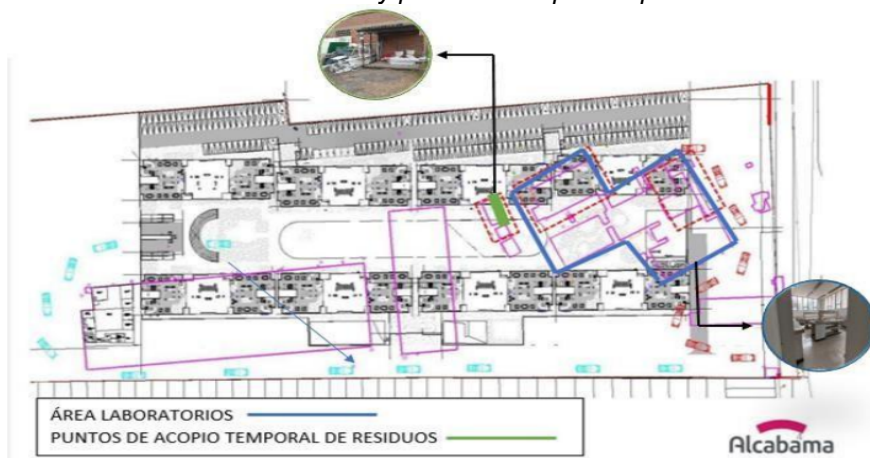
**Figura 2.** Localización del área de laboratorios y punto de acopio temporal de residuos

- **Área de laboratorios:** De acuerdo con el documento allegado, el área de laboratorios estaba conformada por tres niveles, en la siguiente imagen se presenta la ubicación del área intervenida, así como también, la ubicación del punto de acopio temporal de residuos:

- Desmantelamiento de acero de los mesones de los laboratorios: Actividad encaminada a la extracción de las barras de hierro de estas estructuras.
- Desmantelamiento de ventanas de los laboratorios: El vidrio extraído fue considerado como material reciclable por lo que fue acopiado temporalmente y gestionado mediante recuperador específico con el fin de ser reincorporado en un proceso de trituración para la elaboración de nuevos materiales en la industria del vidrio. Los perfiles se almacenaron en el punto de acopio temporal.

- Demolición de estructura de área de laboratorio: Procedimiento realizado empleando una retroexcavadora con martillo, se aclara que no se evidenció teja de asbesto ya que la cubierta era plancha de concreto. El material de escombros (muros, paredes, pisos, sanitarios) que se generó durante esta actividad, se almacenó para poder ser aprovechado más adelante en la obra como conformación de carretables y adecuación de plataformas para posicionamiento de maquinaria.
