Resolución No. 01363

“POR LA CUAL SE NIEGA UN PERMISO DE VERTIMIENTOS Y SE ADOPTAN OTRAS DETERMINACIONES”

4.2 OBSERVACIONES DE LA VISITA TÉCNICA

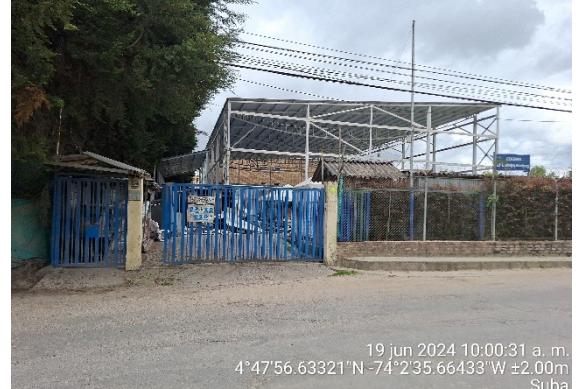
<p>Foto 1. Fachada posterior colegio El Camino Academy Ac 222 N.º 52.</p>	<p>Foto 2. Baños edificio 1, primer piso.</p>

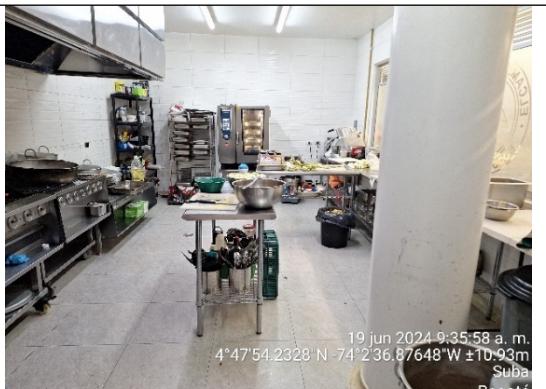
<p>Foto 3. Cafetería principal colegio El Camino Academy.</p>	<p>Foto 4. Cocina cafetería principal colegio El Camino Academy.</p>

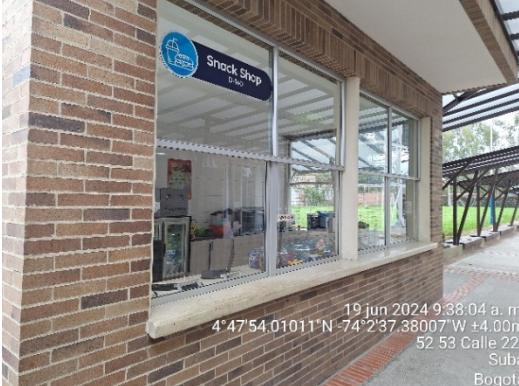
<p>19 jun 2024 9:38:04 a.m. 4°47'54.01011"N -74°23'7.38007"W ±4.00m 52 53 Calle 221 Suba Bogotá</p>

<p>19 jun 2024 9:38:22 a.m. 4°47'54.08886"N -74°23'7.6622"W ±3.50m 52 53 Calle 221 Suba Bogotá</p>
<p>Foto 5. Cafetería secundaria colegio El Camino Academy.</p>	<p>Foto 6. Cafetería secundaria colegio El Camino Academy</p>

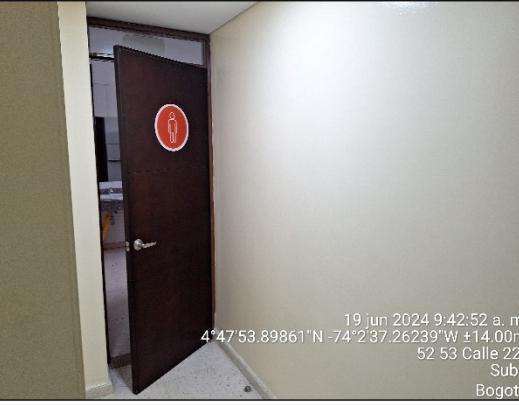
<p>19 jun 2024 9:42:52 a.m. 4°47'53.89861"N -74°23'7.26239"W ±14.00m 52 53 Calle 221 Suba Bogotá</p>

<p>19 jun 2024 9:43:48 a.m. 4°47'53.55266"N -74°23'6.96577"W ±3.50m 52 53 Calle 221 Suba Bogotá</p>
<p>Foto 9. Baño auxiliar.</p>	<p>Foto 10. Baños en construcción.</p>

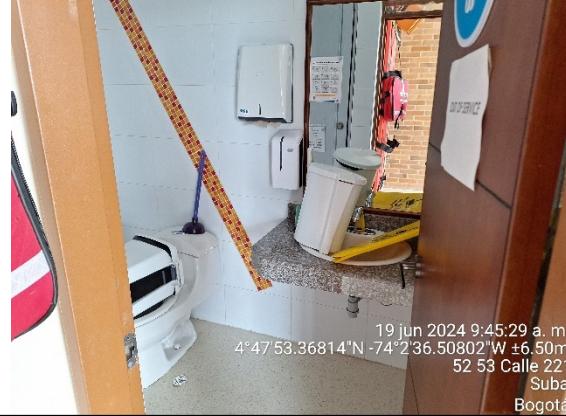
<p>19 jun 2024 9:45:29 a.m. 4°47'53.36814"N -74°2'36.50802"W ±6.50m 52 53 Calle 221 Suba Bogotá</p>

<p>19 jun 2024 9:36:42 a.m. 4°47'52.20927"N -74°2'35.89003"W ±19.00m 512 Calle 221 Suba Bogotá</p>
<p>Foto 11. Baño auxiliar en mantenimiento.</p>	<p>Foto 12. Baño auxiliar.</p>

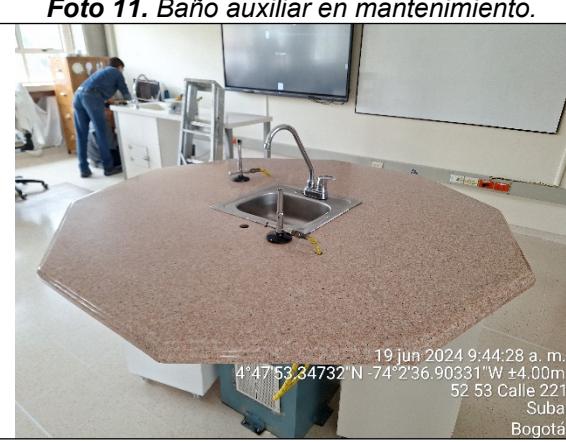
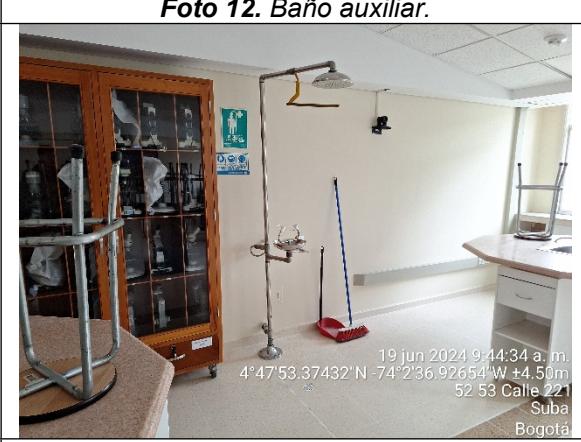
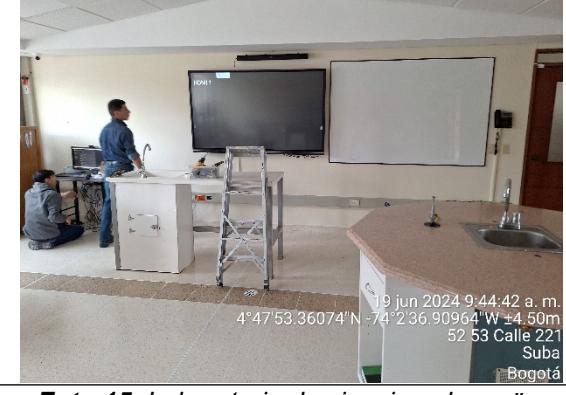
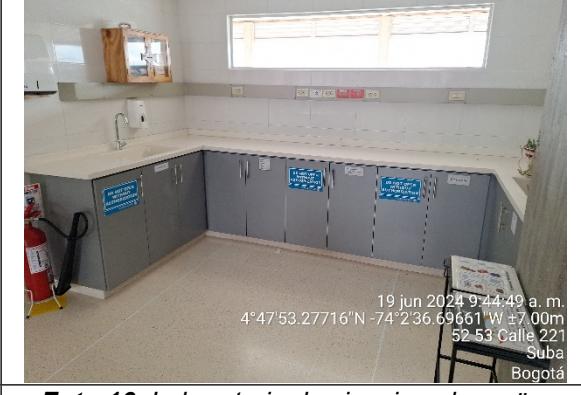
Durante la inspección se pudo corroborar que el predio corresponde a una institución de educación preescolar, básica primaria, y básica secundaria, contando con un aproximado de 424 estudiantes y 106 empleados, quienes figuran como la población generadora de las aguas residuales, producto del uso de baños (duchas, lavamanos, inodoros, urinarios, entre otros), actividades culinarias en restaurante y cafetería y las derivadas de estas, aseo general, así como lavandería para prendas de trabajo y/o institucionales (foto 1 a 12). Adicionalmente se generan aguas residuales no domésticas, derivadas de las prácticas de laboratorio y el lavado y mantenimiento de los instrumentos allí empleados (foto 13 a 16).

<p>19 jun 2024 9:44:28 a.m. 4°47'53.34732"N -74°2'36.90331"W ±4.00m 52 53 Calle 221 Suba Bogotá</p>	<p>19 jun 2024 9:44:34 a.m. 4°47'53.37432"N -74°2'36.92654"W ±4.50m 52 53 Calle 221 Suba Bogotá</p>
<p>Foto 13. Laboratorio de ciencias, desagüe.</p>	<p>Foto 14. Laboratorio de ciencias, ducha de emergencia.</p>

<p>19 jun 2024 9:44:42 a.m. 4°47'53.36074"N -74°2'36.90964"W ±4.50m 52 53 Calle 221 Suba Bogotá</p>	<p>19 jun 2024 9:44:49 a.m. 4°47'53.27716"N -74°2'36.69661"W ±7.00m 52 53 Calle 221 Suba Bogotá</p>
<p>Foto 15. Laboratorio de ciencias, desagüe.</p>	<p>Foto 16. Laboratorio de ciencias, desagüe.</p>

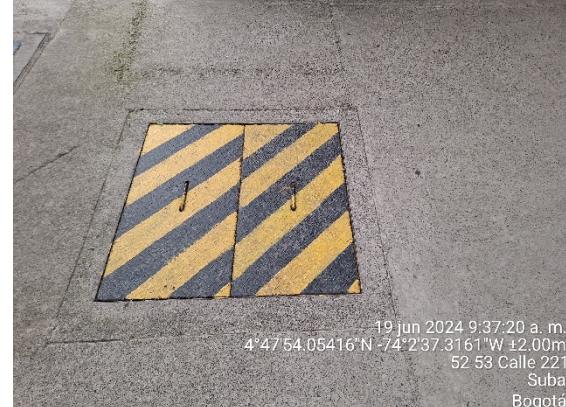
En lo que respecta al saneamiento de dichas aguas residuales, la institución cuenta con una planta de tratamiento en operación, conformada principalmente por trampas de grasa, un tanque de neutralización con cribado, un reactor biológico con dos unidades de operabilidad (una On otra Off para funcionamiento rotativo), sedimentador secundario, filtros de grava y un sistema de dosificación de cloro, entre otros elementos complementarios, como el sistema de retorno y secado de lodos. Una vez tratadas las aguas residuales, estas pasan por una caja de paso o inspección, utilizada para los muestreos, y finalmente son descargadas al canal en tierra (acequia) de la calle 222 (foto 17 a 28).

<p>19 Jun 2024 9:37:32 a.m. 4°47'54.08207"N -74°2'37.31459"W ±2.00m 52 53 Calle 221 Suba Bogotá</p>
<p>Foto 17. Ubicación trampa de grasas.</p>	<p>Foto 18. Inspección trampa de grasas.</p>

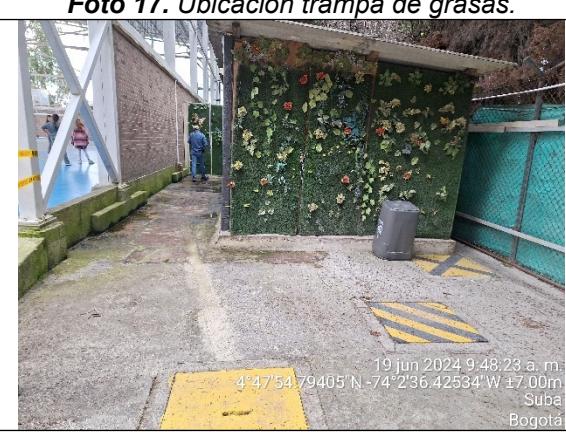
<p>19 jun 2024 9:49:23 a.m. 4°47'55.02353"N -74°2'36.22498"W ±8.00m Suba Bogotá</p>
<p>Foto 19. Ubicación PTARD.</p>	<p>Foto 20. Tanque de neutralización y cribado.</p>

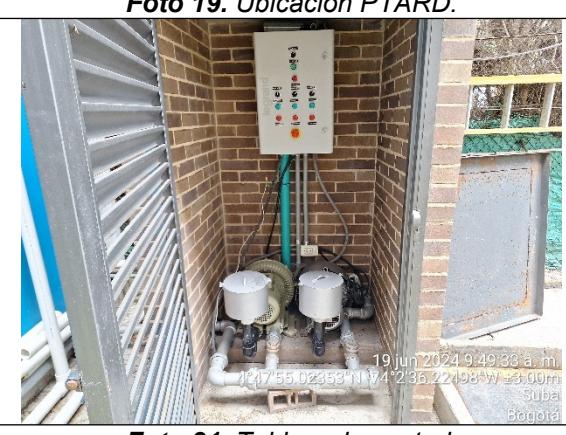
<p>19 jun 2024 9:50:35 a.m. 4°47'55.13337"N -74°2'36.13355"W ±4.00m Suba Bogotá</p>
<p>Foto 21. Tablero de control.</p>	<p>Foto 22. Rector biológico – tanque occidental operando.</p>

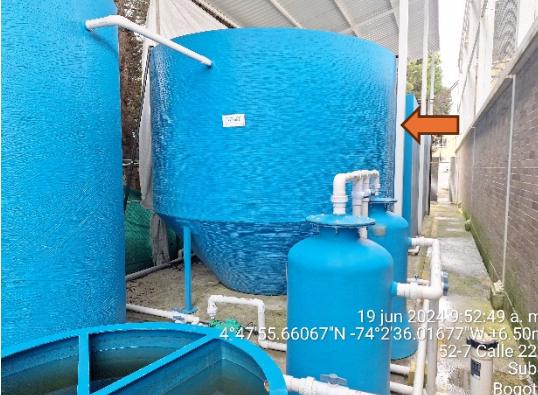
<p>19 jun 2024 9:52:57 a.m. 4°47'55.55627"N -74°2'36.01888"W ±13.50m 52-7 Calle 222 Suba Bogotá</p>
<p>Foto 23. Sedimentador secundario</p>	<p>Foto 24. Filtros grava.</p>

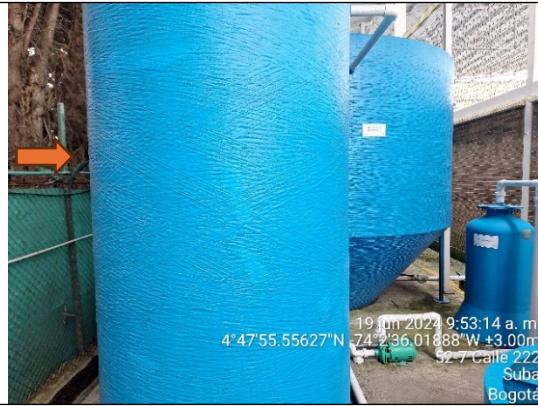
<p>19 Jun 2024 9:53:42 a.m. 4°47'55.66907"N -74°2'36.00259"W ±2.50m 52-7 Calle 222 Suba Bogotá</p>
<p>Foto 25. Tanque de desinfección</p>	<p>Foto 26. Secado y retorno de lodos.</p>

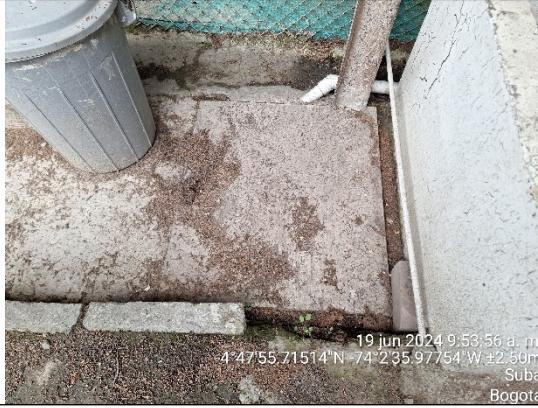
<p>19 Jun 2024 9:54:01 a.m.</p>
<p>Foto 27. Caja de aforo</p>	<p>Foto 28. Tubería de descarga canal calle 222.</p>

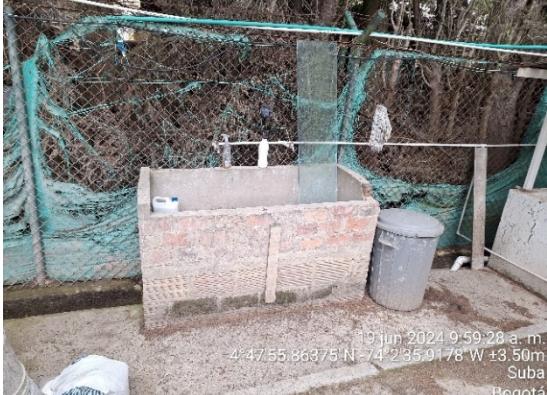
En cuanto a las aguas lluvias, el usuario presentó planos hidrosanitarios en los que se ilustran que estas son conducidas y evacuadas, por un sistema independiente, a varios puntos externos del predio, dos (2) sobre la carrera 52 (kr 47 en planos) y dos (2) sobre la calle 222. De igual forma, se pudo evidenciar que los desagües presentes en el laboratorio de ciencias, no se mencionan en los planos, existiendo la incertidumbre del destino de estas aguas de carácter no doméstico (foto 13 a 16), así como el destino de las aguas residuales generadas en las unidades sanitarias localizadas en la parte posterior a la cancha deportiva, contigua a la PTAR, ya que tampoco se contemplan dentro de la red en los planos (foto 29 y 30).

<p>19 jun 2024 9:59:36 a.m. 4°47'55.86224 N -74°23'50.98116 W ±2.50m Suba Bogotá</p>
<p>Foto 29. Poceta posterior a PTAR, no registrada en planos.</p>	<p>Foto 30. Sanitarios posteriores a PTAR, no registrados en planos.</p>

Durante la inspección se le mencionó al usuario de un requerimiento frente a estas inconsistencias, el cual fue realizado mediante el radicado SDA 2024EE135059 del 27/06/24, que será analizado, junto con su respuesta, en los numerales 4.3, y 4.5 del presente, conforme con los requisitos establecidos en las normas ambientales en materia de vertimientos. Así mismo, el usuario presentó informe de mantenimiento de la PTARD con fecha de mayo de 2023, en el que se registran y documentan todas las actividades realizadas.

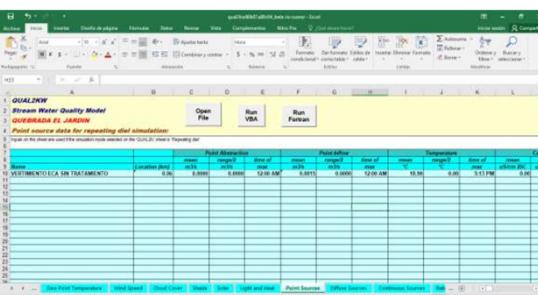
REQUISITO	OBSERVACIÓN	CUMPLE																																																																																																																																																													
	<p>11.4 ESCENARIOS DE ESTUDIO</p> <p>Los escenarios de estudio se presentan en el siguiente Tabla:</p> <p style="text-align: center;">Tabla 5. Escenarios de Estudio</p> <table border="1" style="width: 100%; border-collapse: collapse;"> <tr> <td style="background-color: #FFFFCC; padding: 2px;">Escenario I: Condiciones Sin tratamiento</td> </tr> <tr> <td>Quebrada el jardín: Caudal de la Fuente Hídrica Aguas Arriba Condiciones de calidad Aguas Arriba Vertimiento: Condiciones de calidad del vertimiento SIN tratamiento y caudal futuro del vertimiento</td> </tr> <tr> <td style="background-color: #CCFFCC; padding: 2px;">Escenario II: Condiciones Con Tratamiento</td> </tr> <tr> <td>Quebrada el jardín: Caudal de la Fuente Hídrica Aguas Arriba Condiciones de calidad Aguas Arriba Vertimiento: Condiciones de calidad del vertimiento CON tratamiento y caudal futuro del vertimiento</td> </tr> </table> <p style="text-align: center;">Fuente. Consultoría</p> <p>11.4.1 Escenario I: Condiciones vertimiento Sin tratamiento</p>

<p>Fuente. QUAL2kW Beta – Consultoría</p> <p>Tabla 6. Escenario I – Condiciones Sin tratamiento</p> <table border="1" style="width: 100%; border-collapse: collapse;"> <thead> <tr> <th colspan="2" style="text-align: left;">QUAL2K W (BETA)</th> <th colspan="8">RESULTADOS FINALES</th> <th colspan="3"></th> </tr> <tr> <th>Reach</th> <th>Distancia (km)</th> <th>DBO5 (mg/l)</th> <th>SST (mg/l)</th> <th>OD (mg/l)</th> <th>Nitrogeno Total (mg/l)</th> <th>Fosforo Total (mg/l)</th> <th>Nitratos + nitratos</th> <th>Temperatura (°C)</th> <th>Alcalinidad</th> <th>Conductividad (µS/cm)</th> <th>DOO mg/l</th> </tr> </thead> <tbody> <tr> <td>Headwater</td> <td>0.08</td> <td>4.710</td> <td>48.300</td> <td>7.000</td> <td>2.317</td> <td>0.150</td> <td>6.100</td> <td>0.78159</td> <td>16.900</td> <td>100.000</td> <td>0.000</td> <td>6.770</td> </tr> <tr> <td>1</td> <td>0.08</td> <td>4.663</td> <td>48.300</td> <td>6.871</td> <td>2.317</td> <td>0.150</td> <td>6.568</td> <td>0.78254</td> <td>16.831</td> <td>99.995</td> <td>0.000</td> <td>6.624</td> </tr> <tr> <td>2</td> <td>0.03</td> <td>69.817</td> <td>75.401</td> <td>6.378</td> <td>33.568</td> <td>1.811</td> <td>7.298</td> <td>0.73354</td> <td>17.090</td> <td>100.074</td> <td>0.000</td> <td>105.318</td> </tr> <tr> <td>Terminus</td> <td>0.03</td> <td>69.817</td> <td>75.401</td> <td>6.378</td> <td>33.568</td> <td>1.811</td> <td>7.298</td> <td>0.73354</td> <td>17.090</td> <td>100.074</td> <td>0.000</td> <td>105.318</td> </tr> </tbody> </table> <p>Fuente. QUAL2kW Beta – Consultoría</p> <p>11.4.2 Escenario 2: Condiciones vertimiento Con Tratamiento</p>
