SECRETARÍA DE
AMBIENTE

Resolución No. 00652

**“POR MEDIO DE LA CUAL SE DECLARA EL CUMPLIMIENTO DE LOS REQUERIMIENTOS
DISPUESTOS EN EL AUTO No. 5512 DEL 29 DE NOVIEMBRE DE 2021 Y SE ADOPTAN
OTRAS DETERMINACIONES”**

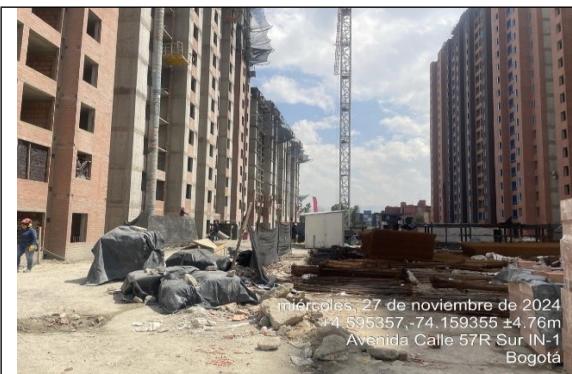
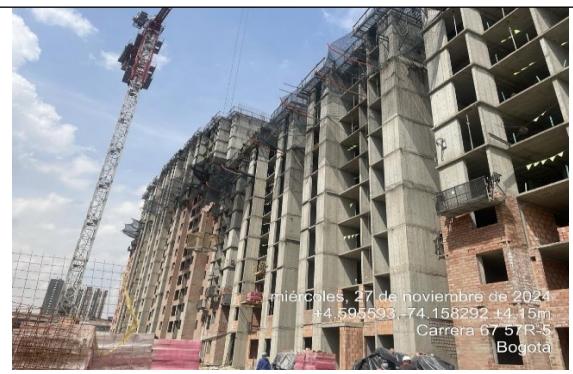
Durante la inspección, se constató que las construcciones en el predio presentan el siguiente avance: las torres 1 y 2, así como el parqueadero, están completamente terminados; la torre 3 tiene 10 pisos construidos de un total proyectado de 20; la torre 4 cuenta con 17 pisos construidos de los 20 planeados; y el salón comunal se encuentra en proceso de construcción.

Fotografía 1 y 2 vista general al predio

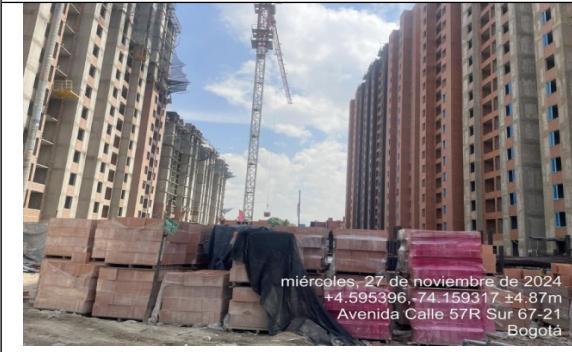
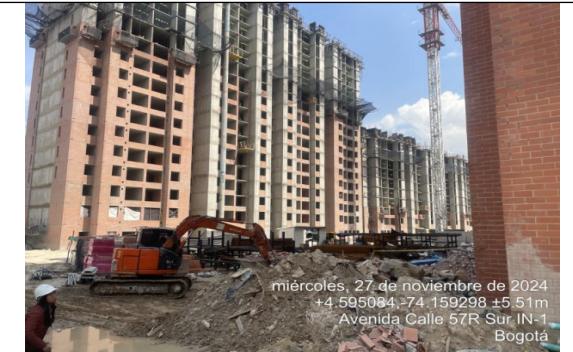
Fotografía 3 y 4 Avance obra

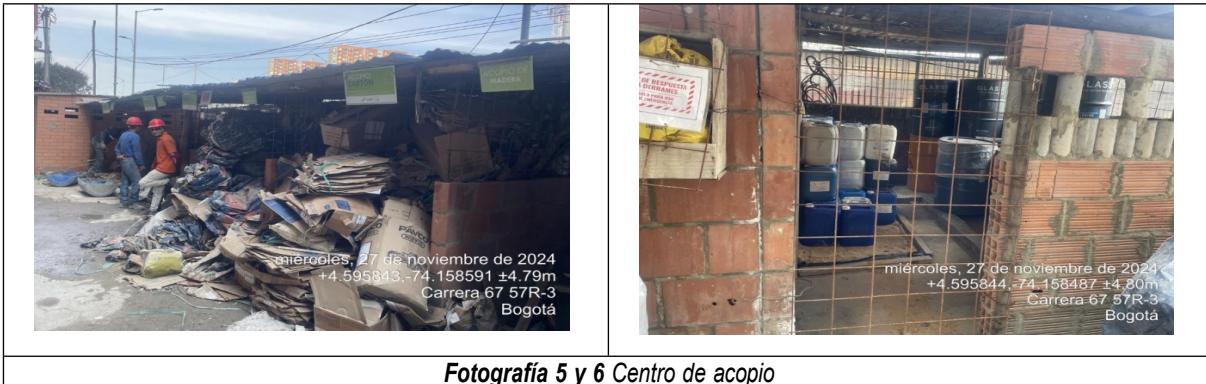
Continuo al cuarto, se ubica el centro de acopio de residuos peligrosos y residuos aprovechables, el cual, al momento de la visita, se encontraba completamente lleno. Este centro está ubicado sobre un suelo de concreto sin fisuras ni grietas, lo que garantiza condiciones estructurales adecuadas para evitar la contaminación del suelo.

Fotografía 5 y 6 Centro de acopio

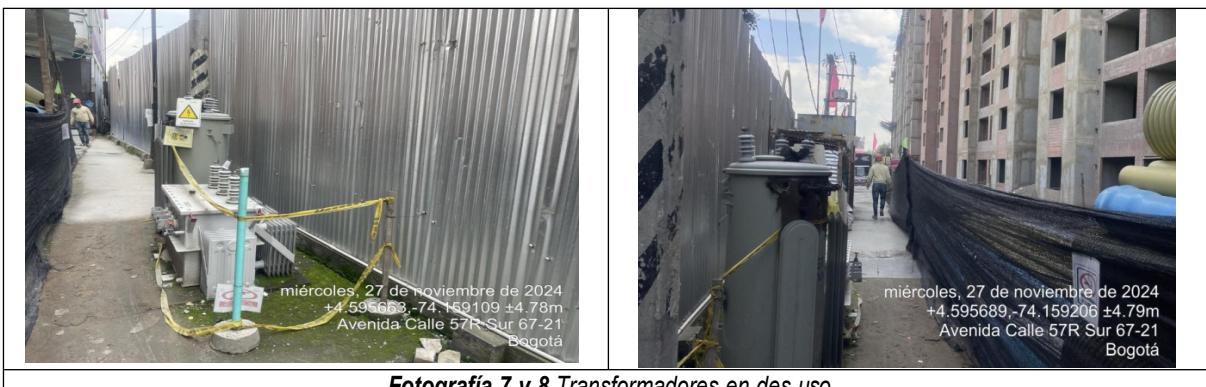
Durante la visita se identificaron transformadores en desuso. Según la información proporcionada por el responsable que realizó el acompañamiento, no se ha iniciado la gestión adecuada de estos equipos ni se ha dado cumplimiento a los lineamientos establecidos en la Resolución No. 0222 de 2011. Los transformadores se encuentran ubicados a cielo abierto, sobre el suelo, y adyacentes a los cuartos destinados para el manejo de residuos, sin contar con medidas de protección que prevengan posibles impactos ambientales o riesgos asociados.

Fotografía 7 y 8 Transformadores en desuso

Uno de los transformadores fue reutilizado en el mismo proyecto para establecer la conexión eléctrica provisional para la etapa de construcción, procedimiento llevado a cabo por Enel Colombia S.A ESP. Los demás transformadores se encuentran en dentro del frente de obra a cielo abierto, por lo cual se requiere que se realice la adecuada gestión ambiental.

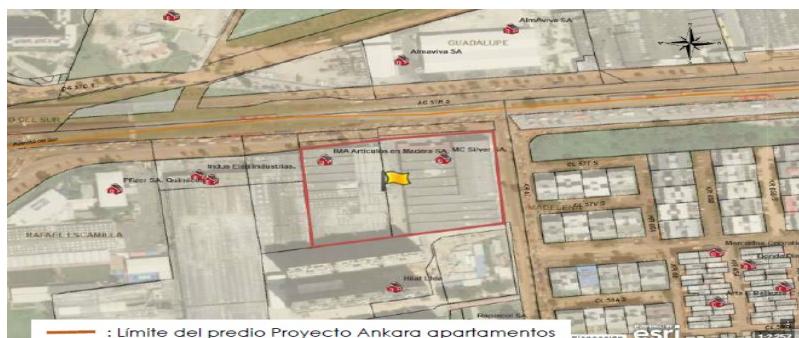
- **Localización y descripción del proyecto:** "...el predio se encuentra ubicado en la ciudad de Bogotá D.C, en la Carrera 67 # 57R- 05 sur con matrícula inmobiliaria 50C-293496 - CHIP AAA0018LDJZ y Avenida Calle 57 R SUR # 67-2 identificado con matrícula inmobiliaria 50C-293496 - CHIP CATASTRAL: AAA0018LDHK, barrio Madelena en la localidad No. 19 Ciudad Bolívar en la Unidad de Planeamiento Local – UPL Arborizadora, a continuación, se relaciona el mapa remitido en el informe:
