Resolución No. 00961

**“POR MEDIO DE LA CUAL SE DECLARA EL CUMPLIMIENTO DE LOS REQUERIMIENTOS
DISPUESTOS EN EL AUTO No. 3802 DEL 30 DE OCTUBRE DE 2020 Y SE ADOPTAN OTRAS
DETERMINACIONES”**

4. VISITA TÉCNICA DE SEGUIMIENTO

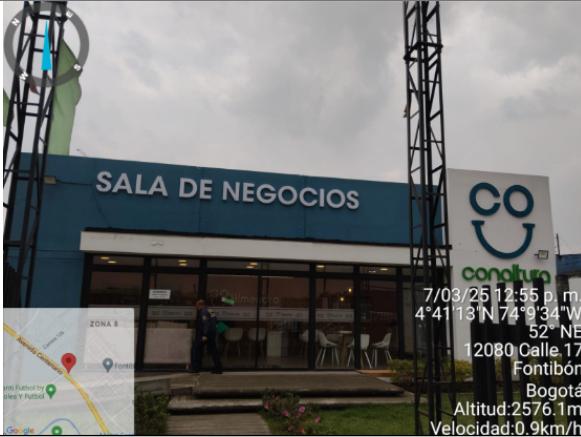
<p>Fotografía 1. Sala de ventas Proyecto de vivienda.</p>

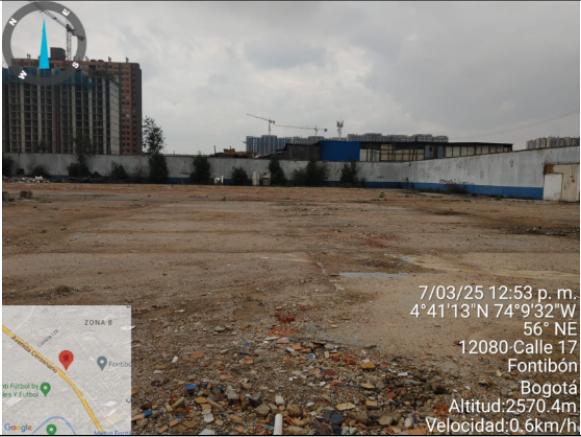
Adicionalmente, se identificó que producto del proceso de desmantelamiento, todas las estructuras presentes en el sitio ya habían sido demolidas a excepción de una ubicada al costado oriental la cual, según se informó, será empleada temporalmente como campamento para los trabajadores en el desarrollo del proyecto de vivienda “Almendro”.

<p>Fotografía 2. Estado actual área de interés</p>
--	--

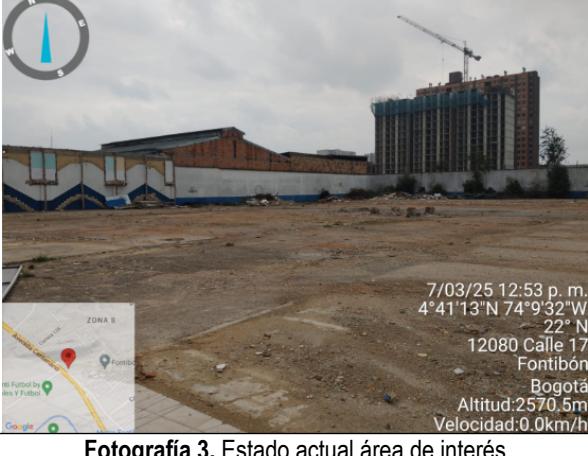
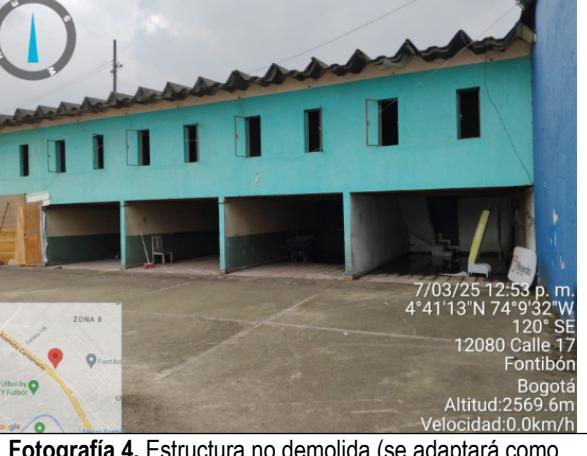
<p>7/03/25 12:53 p.m. 4°41'13"N 74°9'32"W 120° SE 12080 Calle 17 Fontibón Bogotá Altitud:2569.6m Velocidad:0.0km/h</p>
<p>Fotografía 3. Estado actual área de interés</p>	<p>Fotografía 4. Estructura no demolido (se adaptará como campamento del proyecto de vivienda).</p>

Así las cosas, se recuerda al usuario que, en el momento en que considere efectuar las labores de demolición de la estructura antes mencionada, deberá garantizar la gestión de los distintos residuos que se puedan generar a través de gestores debidamente autorizados por una Autoridad Ambiental y realizando los respectivos reportes de gestión en los aplicativos determinados por esta Secretaría.

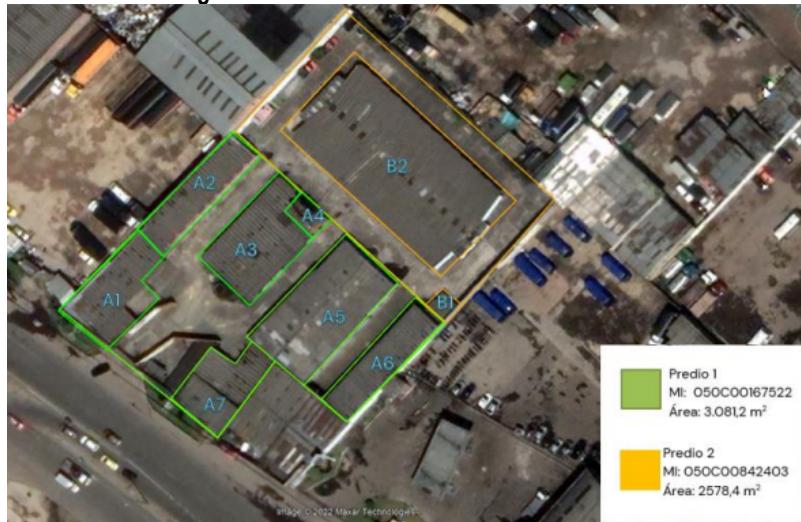
Figura 2. Distribución de áreas desmanteladas

En relación con la descripción de áreas desmanteladas, el usuario menciona que desde el año 1998 se encuentran en el sitio las mismas estructuras físicas las cuales, corresponden edificaciones, con un potencial de generación de Residuos de Construcción y Demolición (RCD) durante el desmantelamiento siendo estos materiales altamente aprovechables. En la siguiente figura se muestra la distribución de áreas desmanteladas:

En su gran mayoría, las estructuras en su momento presentes en el sitio obedecían a columnas en concreto, tejas tipo canaleta 90 en fibra de cemento, mampostería con muros en ladrillo además de un tanque subterráneo de almacenamiento de agua. Su desmantelamiento se enfocó en la demolición selectiva consistente en una separación cuidadosa de residuos a fin de obtener los materiales con potencial reciclable o de reutilización, lo que permite aprovechar residuos y disminuir el volumen de residuos.
