RESOLUCIÓN No. 01197

“POR LA CUAL SE RECHAZA UNA SOLICITUD DE PERDIDA DE FUERZA EJECUTORIA DEL AUTO No. 06666 DEL 21 DE DICIEMBRE DE 2018 Y SE TOMAN OTRAS DETERMINACIONES”

LA SUBDIRECCIÓN DEL RECURSO HÍDRICO Y DEL SUELO DE LA SECRETARÍA DISTRITAL DE AMBIENTE

Registro fotográfico – Vista técnica de 21/11/2024

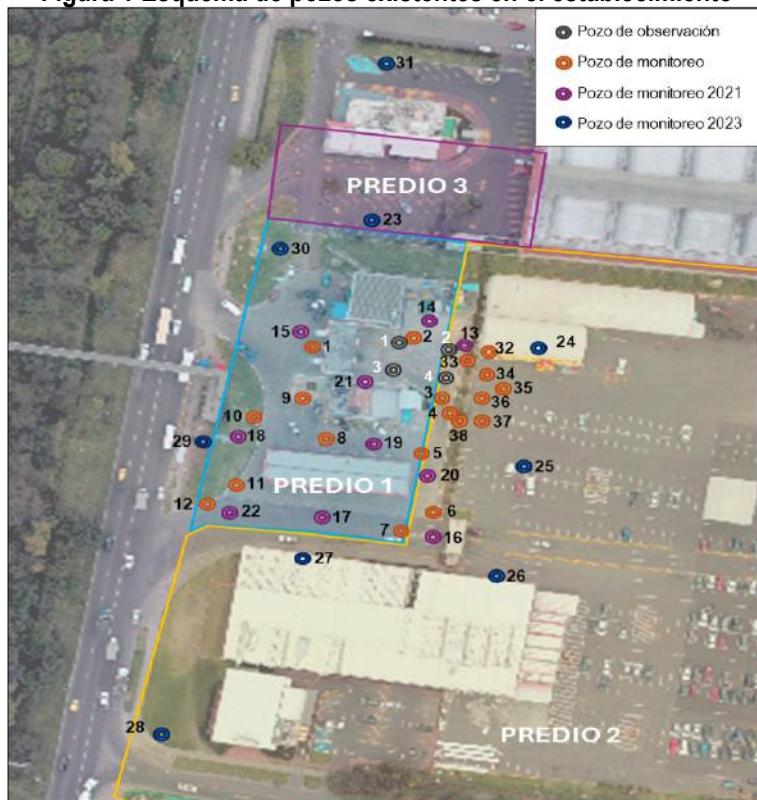
Figura 1 Esquema de pozos existentes en el establecimiento

- Se inspeccionaron los pozos instalados en el establecimiento que se encuentran parcialmente numerados y ubicados como se detalla en la figura a continuación.

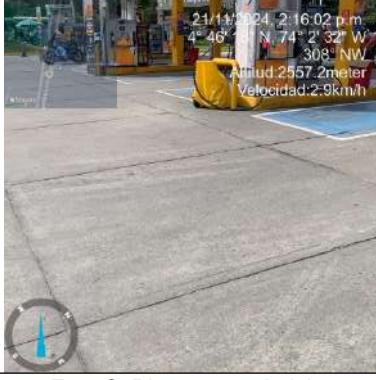
- Los pisos de las zonas de almacenamiento (Foto 17) y de islas de distribución de combustibles líquidos (Foto 18) están construidos en concreto. Se encontraron en buen estado aparente, sin grietas o fisuras evidentes. Así mismo, las superficies dentro y fuera de la zona de contención se encontraron limpias, sin manchas asociadas a hidrocarburos.

<p>21/11/2024, 2:16:02 p.m. 4° 46' 19" N, 74° 2' 32" W 308° NW Altitud: 2557.2meter Velocidad:2.9km/h</p>
<p>Foto 1. Pisos zona de almacenamiento de combustibles</p>

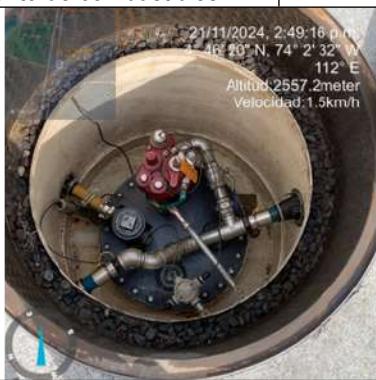
- En el establecimiento se almacenan combustibles líquidos en tanques subterráneos. Se inspeccionaron los cinco (5) equipos instalados, en todos los casos spill containers y cajas contenedoras de bombas sumergibles se encontraron en buen estado aparente, sin evidencias de corrosión en flexos ni uniones. (Foto 19 – 22).

<p>21/11/2024, 2:49:16 p.m. 4° 46' 20" N, 74° 2' 32" W 112° E Altitud: 2557.2meter Velocidad:1.5km/h</p>
<p>Foto 3. Tanque 1. Spill container, líneas de conducción y caja contenedora</p>

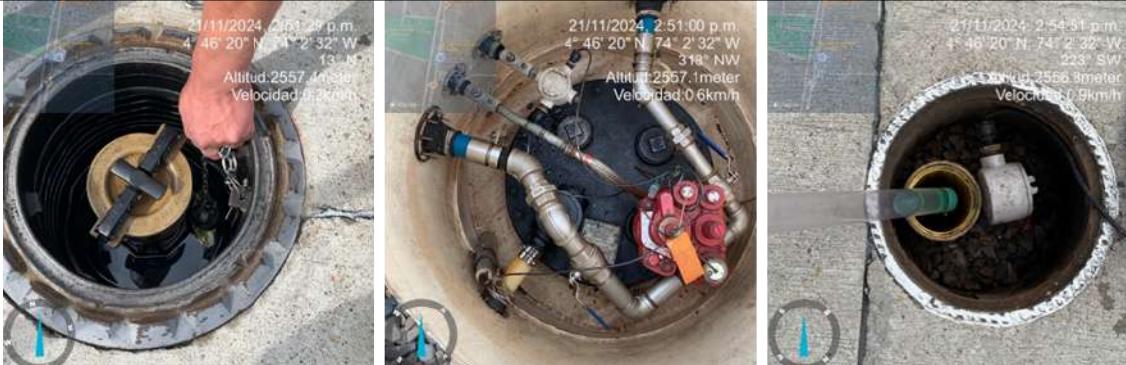
Foto 5. Tanque 3. Spill container, líneas de conducción y caja contenedora

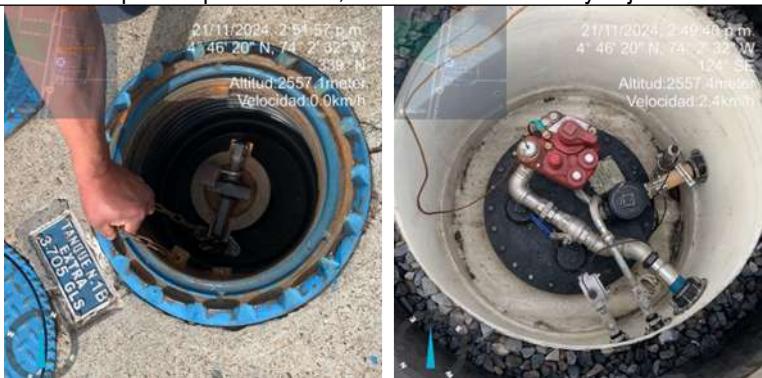
Foto 6. Tanque 4. Spill container, líneas de conducción y caja contenedora.

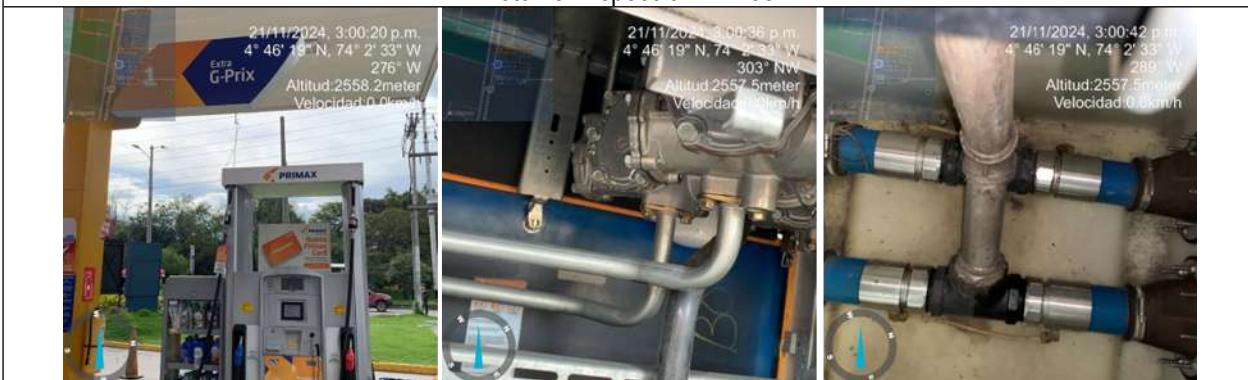
Foto 46. Dispensador 1 líneas de conducción y caja contenedora, en buen estado aparente

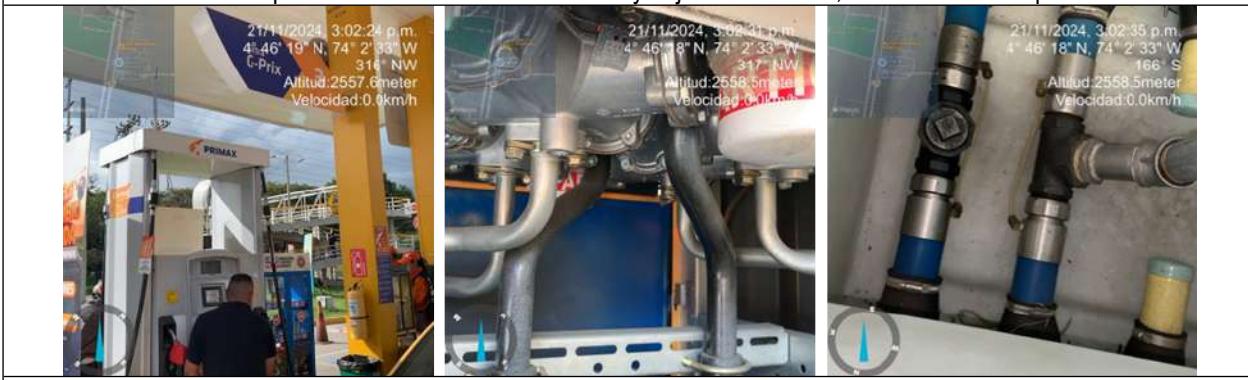
Foto 47. Dispensador 2 líneas de conducción y caja contenedora, en buen estado aparente

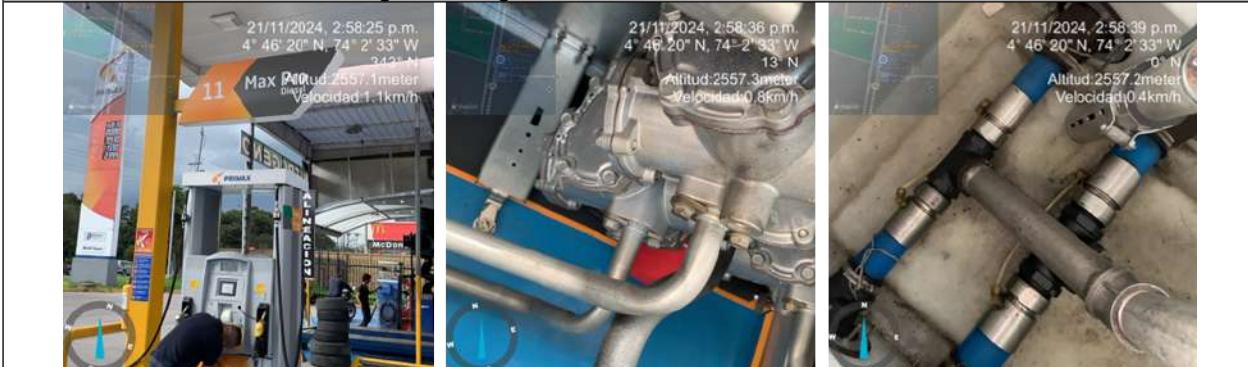
Foto 51. Dispensador 6 líneas de conducción y caja contenedora, en buen estado aparente

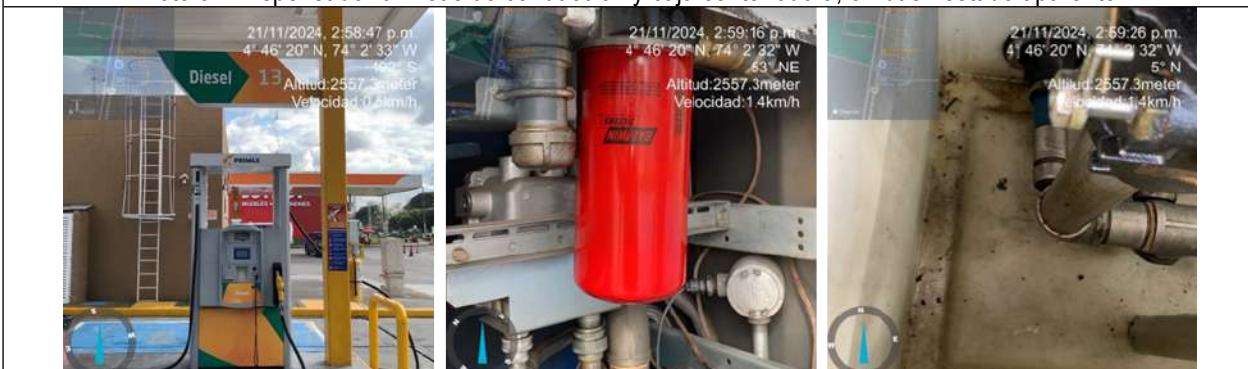
Foto 52. Dispensador 7 líneas de conducción y caja contenedora, en buen estado aparente

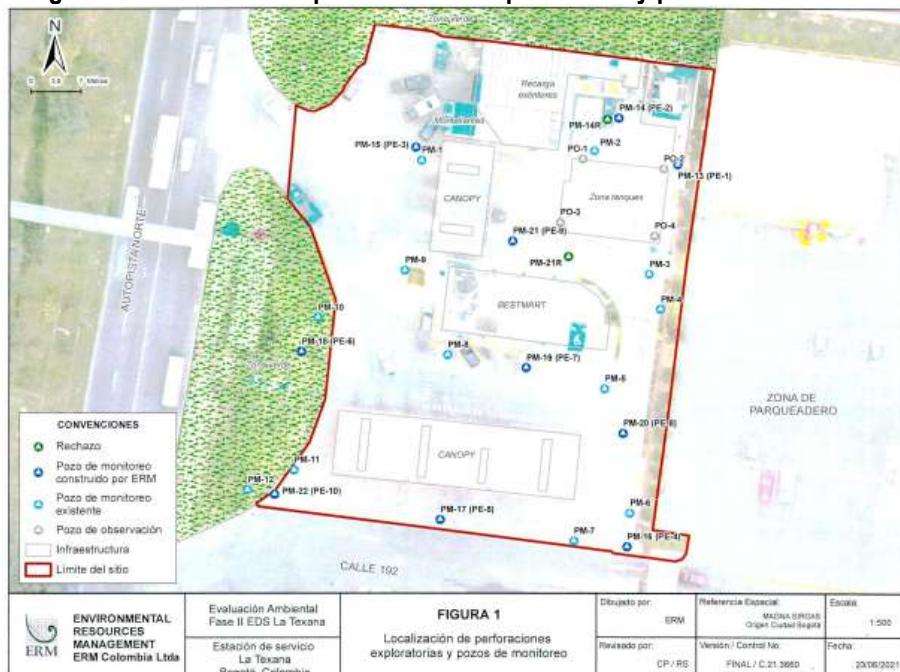
Figura 3 Localización de perforaciones exploratorias y pozos de monitoreo

Con este radicado se da respuesta al Auto 6666 del 21/12/2018. El documento detalla una campaña de monitoreo que comprendió la realización de 10 perforaciones exploratorias para monitoreo de suelo y la posterior instalación de pozos de monitoreo para el muestreo de agua subterránea (ubicados como se ilustra en la figura a continuación), análisis de muestras y comparación de los resultados analíticos frente a los valores de referencia del MTEAR. A continuación, se destacan las conclusiones principales del análisis:

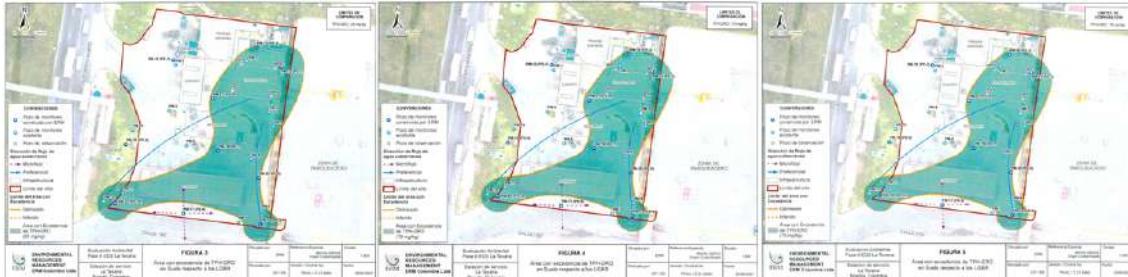
Figura 5 Plumas de afectación estimadas TPH GRO – DRO – ERO (suelo)

Las plumas de contaminación estimadas con base en los resultados analíticos obtenidos se presentan en las figuras a continuación:

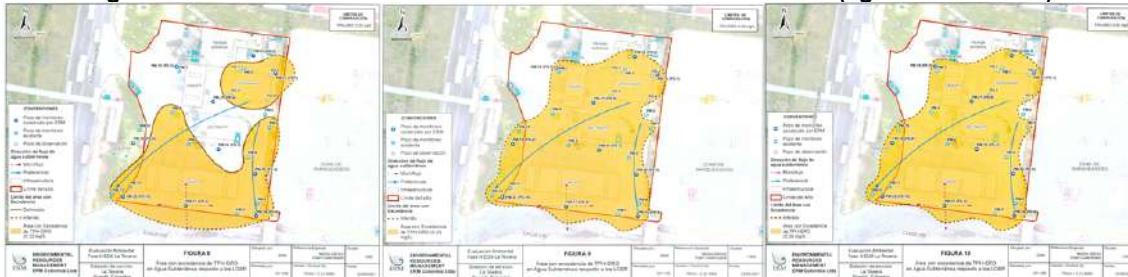
Figura 9 Plumas de afectación estimadas TPH GRO – DRO – ERO (agua subterránea)

Las plumas de afectación estimadas con base en los resultados analíticos obtenidos se presentan en las figuras a continuación:

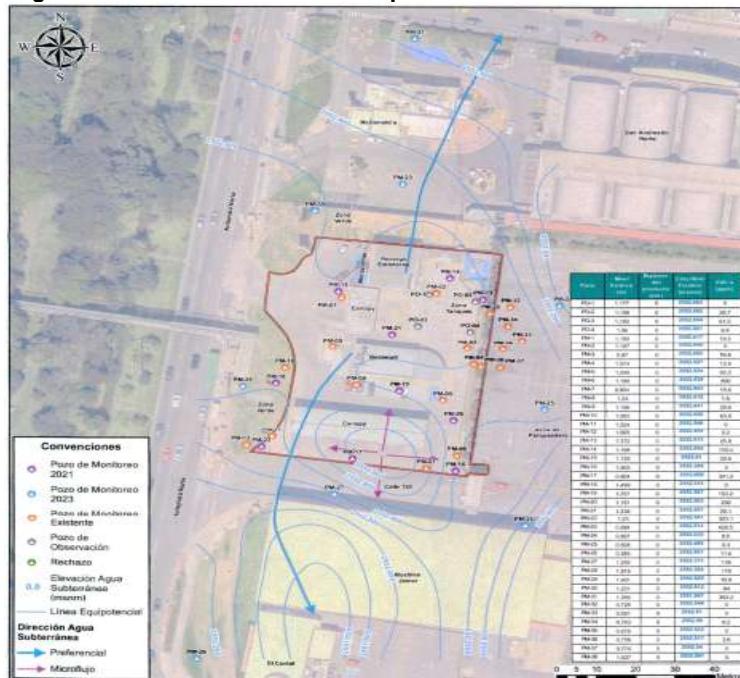
Figura 11 Mediciones de COV en pozos de monitoreo instalados.

Con este radicado se remite el documento “EVALUACIÓN AMBIENTAL FASE II EXTENDIDA COMPLEMENTARIA Estación de Servicio La Texana”. El documento detalla las acciones realizadas para caracterizar las condiciones ambientales de la EDS, que incluyeron la perforación y construcción de nueve piezómetros ubicados como se presenta en la figura 3 del numeral 4.3.1 del documento en mención. A continuación, se presenta el plano con la ubicación y resultados de las mediciones de COV en cada uno de los pozos construidos:

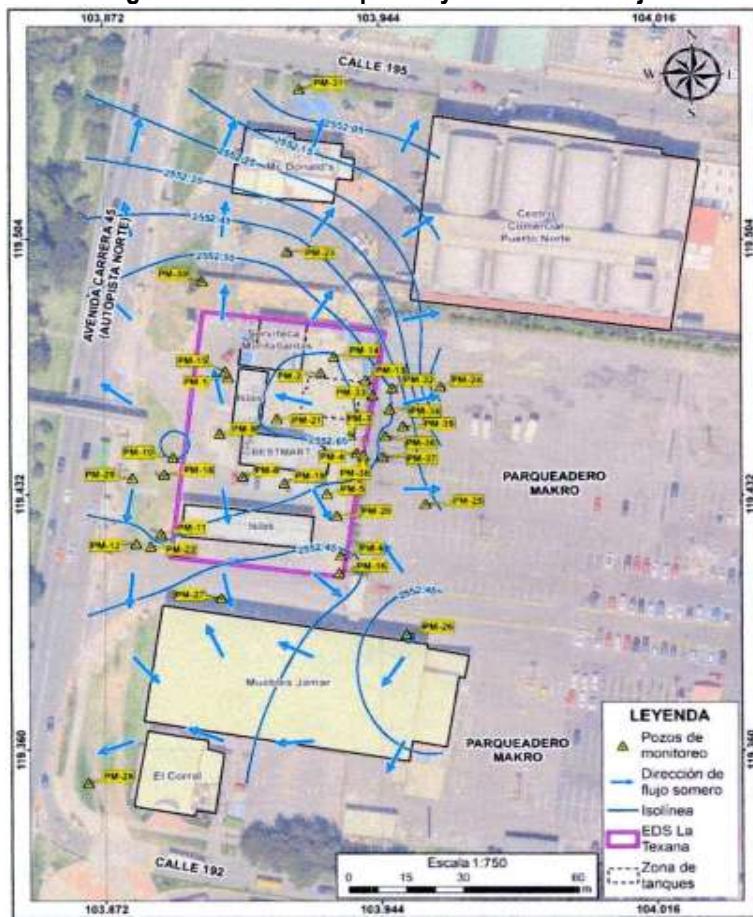
Figura 12 Plano de isopiezas y dirección de flujo.

Además, se adelantó un estudio hidrogeológico del sitio con base en la información recopilada en el marco de las actividades de investigación ambiental complementaria ejecutadas en el mes de mayo de 2023. Los resultados obtenidos a partir de estas actividades técnicas se resumen en la figura que se presentan a continuación:

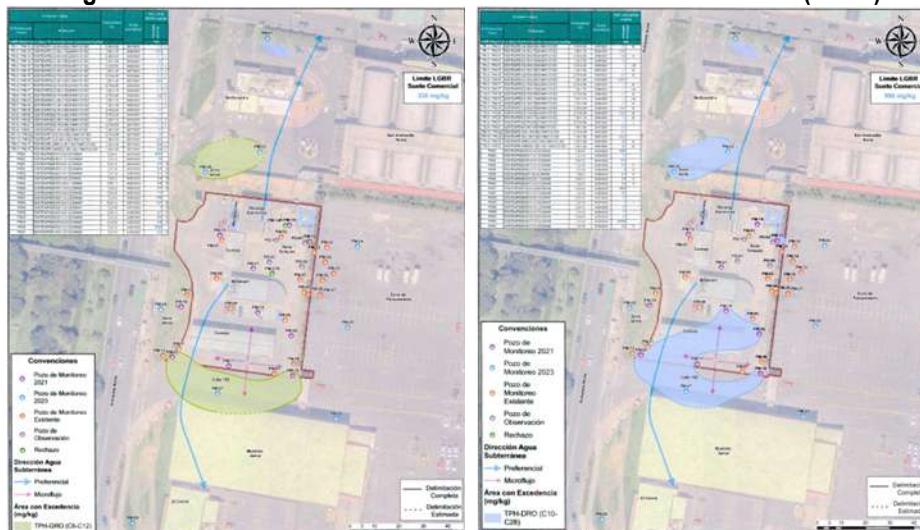
Figura 14 Plumas de afectación estimadas TPH GRO – TPH DRO (suelo)

Las plumas de afectación estimadas con base en los resultados analíticos obtenidos e históricos se presentan en las figuras a continuación:
