**Resolución No. 02050**

**“POR MEDIO DE LA CUAL SE DECLARA EL CUMPLIMIENTO DE LOS REQUERIMIENTOS  
DISPUESTOS EN EL AUTO No. 05387 DEL 14 DE SEPTIEMBRE DE 2023 (2023EE214810),  
MODIFICADO A TRAVÉS DEL AUTO No. 03001 DEL 19 DE JUNIO DE 2024  
(2024EE129452) Y SE ADOPTAN OTRAS DETERMINACIONES”**

Que, a través del **Concepto Técnico No. 09718 del 17 de octubre del 2025 (2025IE247330)**, se estableció lo siguiente:

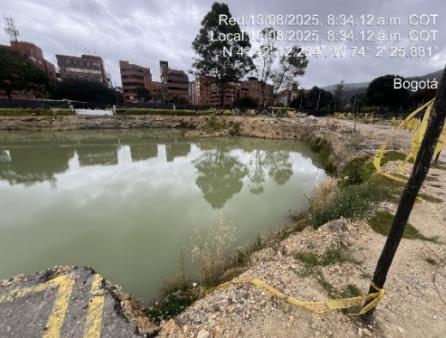
Durante esta visita se llevó a cabo la verificación de las condiciones actuales del predio, especialmente de las excavaciones realizadas durante el proceso de intervención directa, actividad acompañada por la SDA y que se describe en el Informe Técnico No. 01807 del 12/05/2025 (2025IE101387). En las mencionadas excavaciones, se hizo evidente la presencia de grandes volúmenes de agua lluvia y de escorrentía. No se evidenció ninguna característica organoléptica a resaltar, más allá de la bioturbación generada en el agua que permanece estancada en las excavaciones.

<b>Fotografía No 1. Excavación Zona 1</b>	<b>Fotografía No 2. Excavación Zona 2</b>

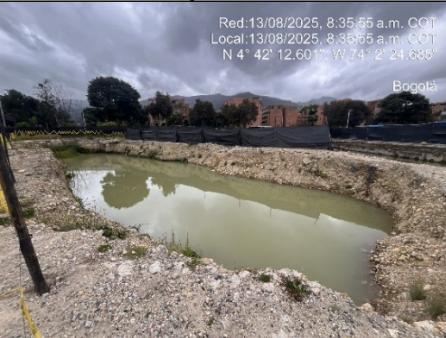
<b>Fotografía No 3. Excavación Zona 2 Expansión</b>	<b>Fotografía No 4. Recebo almacenado temporalmente</b>

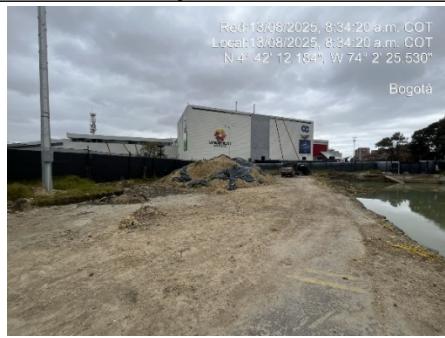
Adicionalmente a lo ya mencionado, se observó recebo del relleno antrópico limpio resultante de las actividades de excavación, almacenado temporalmente en varios puntos de acopio dentro del predio. A continuación, se presenta el registro fotográfico de la visita.

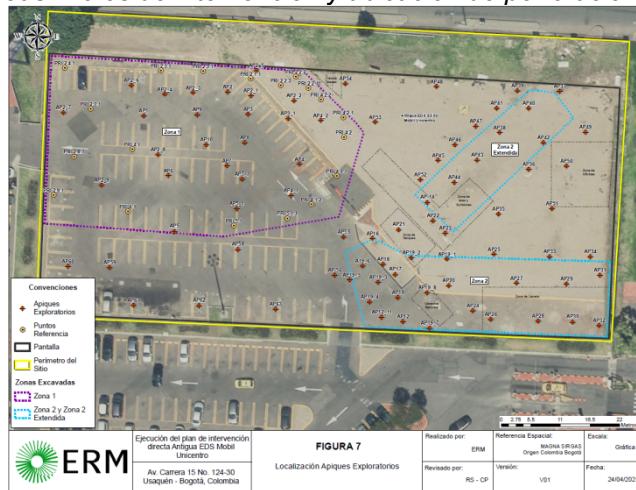
Con respecto a la delimitación de las zonas de excavación, el usuario menciona que "...De acuerdo con el Plan de Intervención Directa avalado por la SDA bajo radicado 2024EE269139 y en cumplimiento de lo dispuesto en el Auto 03001 del 19/04/2024 (2024EE129452), ERM consideró la delimitación de las áreas de interés definidas en la investigación ambiental ejecutada en septiembre del año 2023 por la firma INERCO Consultoría Colombia LTDA. Cada una de las zonas iniciales de excavación mencionadas anteriormente se demarcó empleando las referencias indicadas en campo y de acuerdo con el levantamiento topográfico realizado en la etapa de evaluación ambiental, ejecutada por la firma INERCO. Con el objeto de confirmar en Sitio la extensión estimada de las áreas de intervención, antes del proceso de excavación ERM ejecutó apiques exploratorios en diferentes direcciones para evaluar el nivel de impacto mediante las lecturas de VOC en suelo (se consideró que existía impacto donde se reportaran lecturas superiores a 100 ppm). Según estos hallazgos, se extendió la zonificación inicial de las áreas a intervenir, extendiéndose la Zona 2 hacia el nororiente del Sitio...", lo cual se muestra en la siguiente figura:

**Figura (02).** Áreas finales de intervención y ubicación de perforaciones exploratorias.

La información presentada por el usuario respecto a la delimitación de las zonas de excavación se considera válida por parte de esta autoridad, teniendo en cuenta que se tomó como punto de partida las áreas de intervención realizadas en el año 2023 y se ampliaron por medio de la medición de COV's y revisión de características organolépticas mediante la perforación de apiques exploratorios en el perímetro de las áreas señaladas inicialmente, lo cual se puede apreciar al comparar la Figura (03) correspondiente a las áreas iniciales de intervención y la Figura (02) correspondiente a las áreas finales de intervención. En ese sentido, el usuario da cumplimiento con lo establecido mediante el Auto 03001 del 19/04/2024 (2024EE129452) y Concepto Técnico 11104 del 19/12/2024, comunicado mediante oficio 2024EE269139 del 19/12/2024.

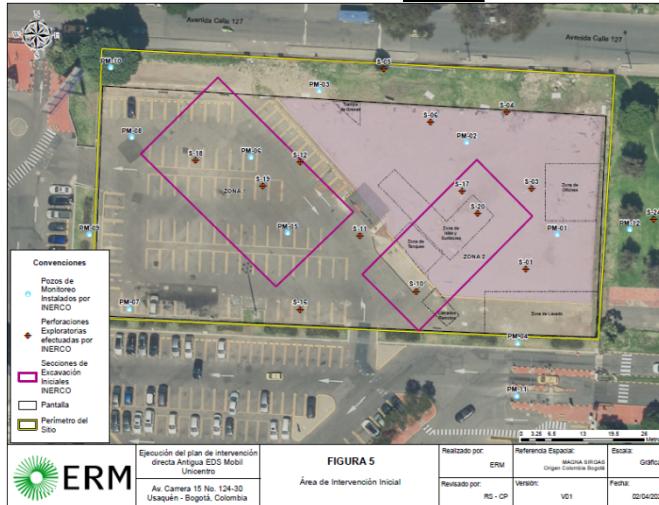
**Figura (03).** Áreas iniciales de intervención (año 2023) y ubicación de perforaciones exploratorias

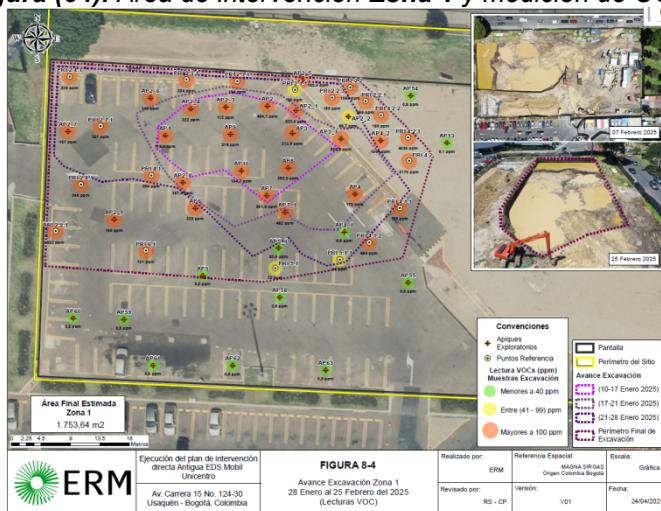
**Figura (04). Área de intervención Zona 1 y medición de COV's.**

Adicionalmente, el usuario menciona que "...Las concentraciones de VOC registradas durante la excavación en Zona 1 oscilaron entre 3,2 y 4.524 ppm, siendo esta última registrada en el punto de referencia intermedio (PRI) ubicado al nororiente de la fosa de excavación a una profundidad entre 1,0 y 1,2 m. En la Zona 2, se presentaron concentraciones de VOC entre 0,0 ppm y 6.126 ppm, registrada hacia el suroriente específicamente en el Apique exploratorio AP30 a una profundidad de 1,2 a 1,8 m. Por su parte, en la Zona 2 extendida los VOC más altos se registraron en el centro y noroccidente de la fosa de excavación con valores de 2.369 ppm y 2.463 ppm correspondientes a los apiques AP38 y AP43..."

Como se mencionaba anteriormente las áreas de intervención realizadas en el año 2023 se ampliaron por medio de la medición de COV's y revisión de características organolépticas mediante la perforación de apiques exploratorios en el perímetro de las áreas señaladas inicialmente, se resalta que para la medición de COV's se utilizaron los equipos PID MINIRAE 3000 marca Honeywell con número de serie 592-600745 y 592-603501, con los certificados de calibración No. 241755 del 29/11/2024 y 241684 del 20/11/2024 (Anexo 2 - Apéndice D), respectivamente; expedidos por el laboratorio LAB & SERVICE ELECTRÓNICA ESPECIALIZADA LTDA con acreditación bajo la ISO/IEC 17025:2017 con el registro No. 11-LAC-027. Lo

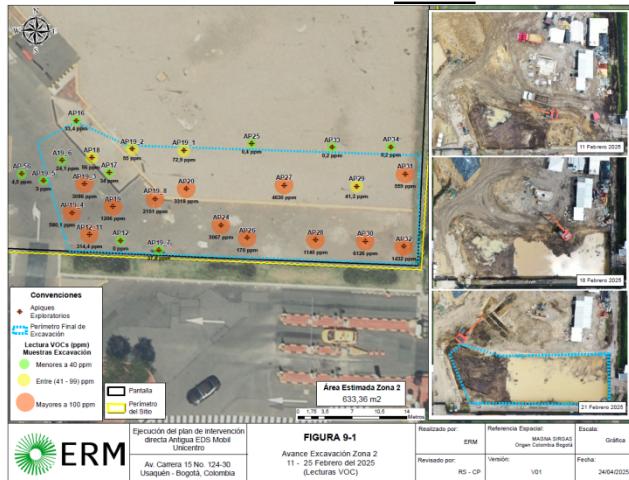
**Figura (05). Área de intervención Zona 2 y medición de COV's.**

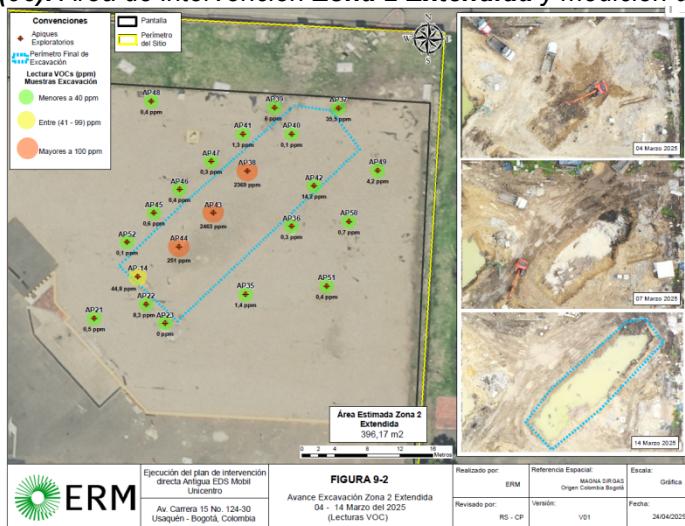
Figura (06). Área de intervención Zona 2 Extendida y medición de COV's.

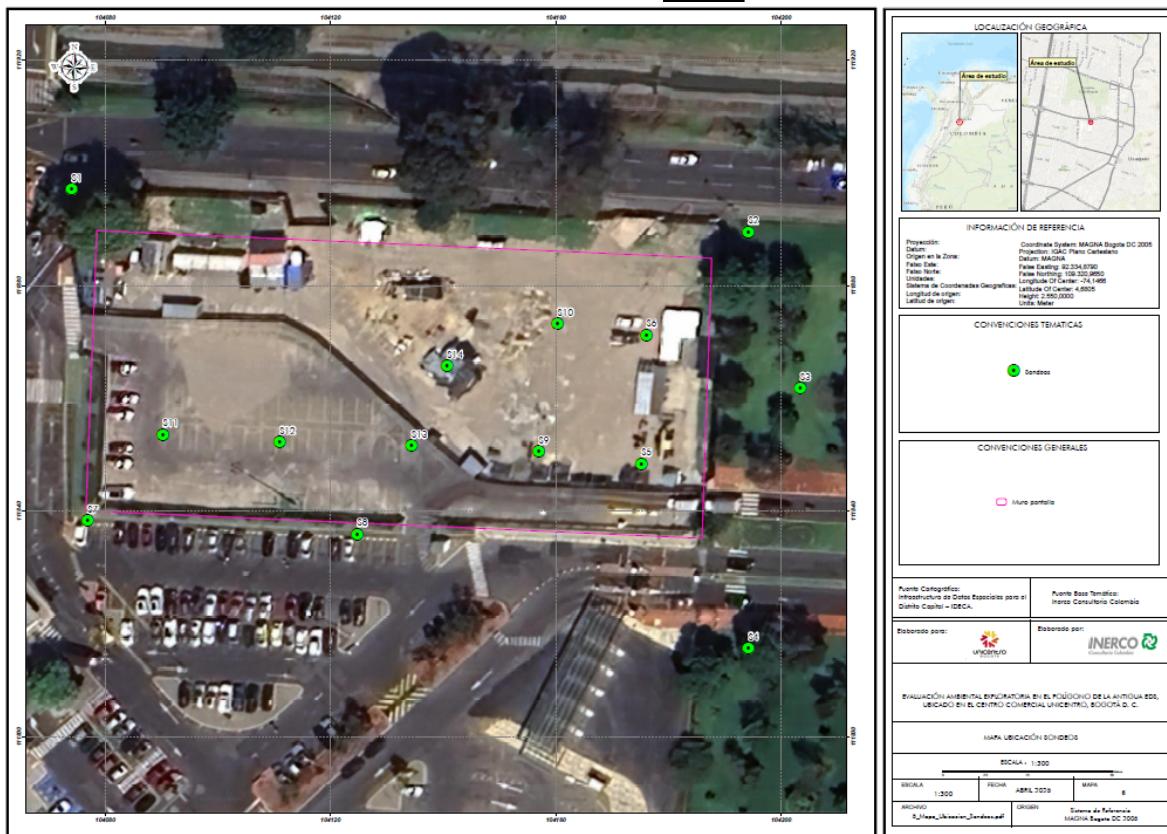
**Figura (07).** Ubicación de perforaciones exploratorias.

Se realizaron 14 sondeos (S1 a S14), dos de ellos (S2 y S4) a mayor profundidad (7,5 – 8 m) para verificar condiciones del subsuelo, conforme a lo aprobado por la SDA en el CT 11104 de 2024. La perforación y toma de muestras siguió estándares ASTM para muestreo, preservación y limpieza de equipos.

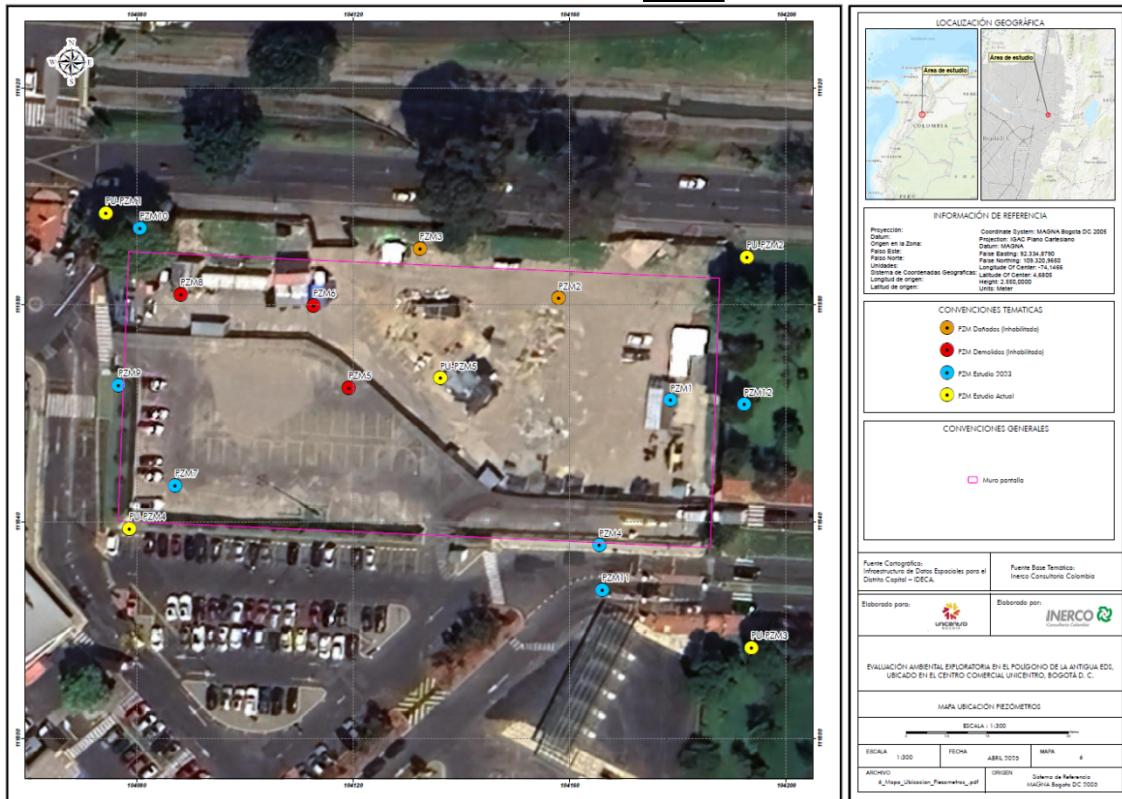
**Figura (08). Ubicación de pozos de monitoreo.**

La instalación siguió los lineamientos de la Resolución 2700 de 2023 y la norma ASTM D5092, utilizando tubería PVC de 2" con tramos filtrantes, grava seleccionada, bentonita, cemento y tapas protectoras. Se profundizaron las perforaciones hasta entre 5,5 y 6 m, y dos pozos adicionales alcanzaron entre 7,5 y 8 m. Los pozos fueron desarrollados con báiler metálico para limpiar sedimentos y mejorar la conexión hidráulica.

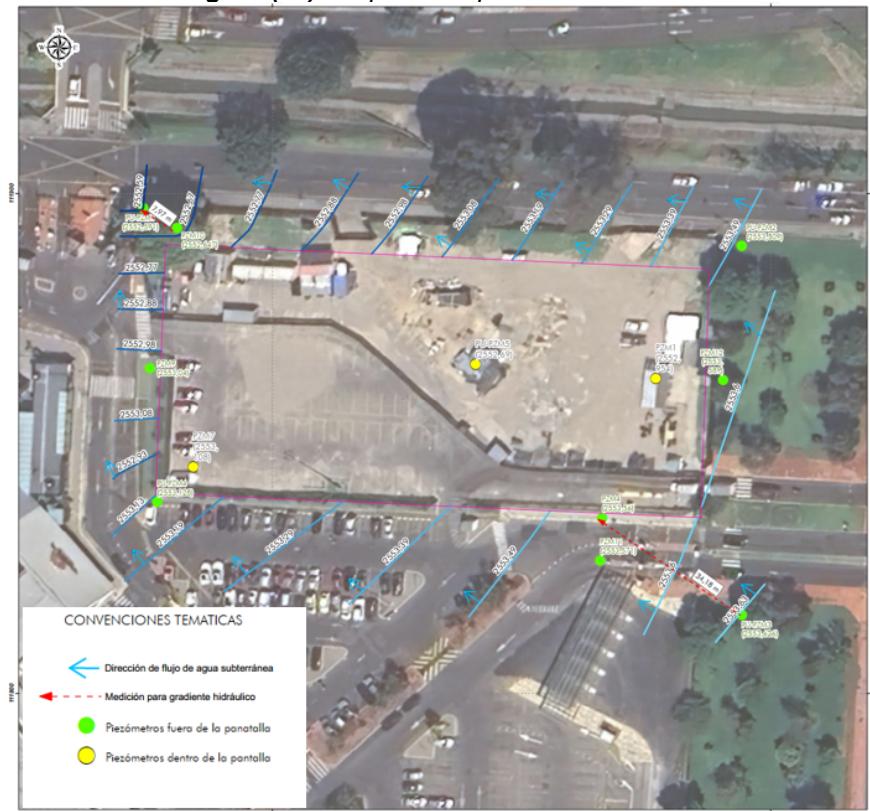
Figura (09). Mapa de isopiezas 11/03/2025.

Además, el usuario menciona que “...el muro pantalla tiene una incidencia directa en la profundidad de los niveles de agua dentro de este, ya que ocasiona un represamiento y disminución en la permeabilidad lateral con el material litológico saturado por fuera. Otra condición del muro sobre el material dentro de la pantalla radica en que la profundidad de ocurrencia de agua subterránea tiene mayor variación por las precipitaciones en la zona. Esto incurre en que las mediciones de niveles dentro de la pantalla no sean confiables para ser utilizadas en la interpolación de la superficie freática real... Las modelaciones de las isopiezas fueron establecidas únicamente con los datos de los pozos que se encuentran por fuera de la pantalla, lo cual está en concordancia con el medio natural local. Los piezómetros utilizados fueron: PZM4, PZM9, PZM10, PZM11, PZM12, PU-PZM1, PU-PZM2, PU-PZM3 y PU-PZM4...”

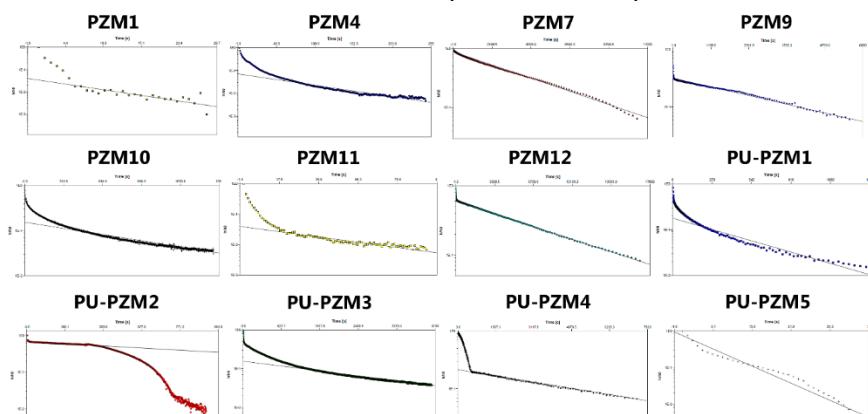
En la siguiente figura se muestran las gráficas obtenidas a partir de las pruebas slug realizadas por el usuario en los piezómetros de monitoreo, donde se muestran los registros de recuperación y los ajustes aplicados para el cálculo de la conductividad hidráulica de los pozos PZM1, PZM4, PZM7, PZM9, PZM10, PZM11, PZM12, PU-PZM1, PU-PZM2, PU-PZM3, PU-PZM4 y PU-PZM5. El valor promedio para todos los pozos de la conductividad hidráulica reportada por el usuario fue 1,12E-01 m/d.

**Figura (10):** Gráficas de recuperación de nivel y ajuste para la estimación de la conductividad hidráulica (m/s) mediante el método Bouwer & Rice, aplicadas en los piezómetros de monitoreo.

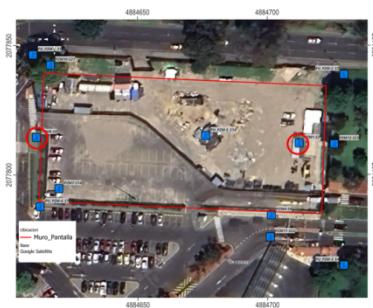
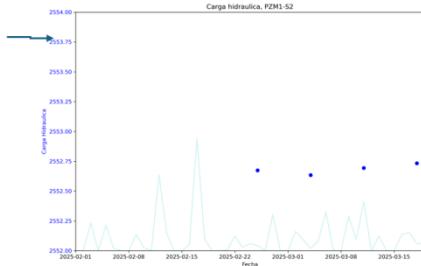
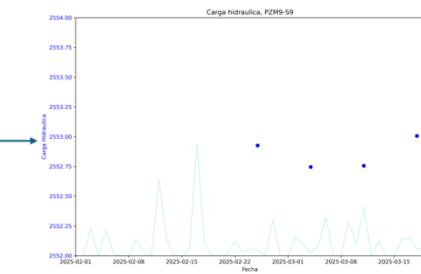
Pozo	Tipo	Promedio	std	min	max
PZM1-S2	DENTRO	2.49	0.04	2.44	2.54
PZM7-S14	FUERA	1.02	0.05	0.96	1.08
PU_PZM-5_S14	DENTRO	2.69	0.06	2.63	2.75
PZM11-S22	FUERA	1.34	0.08	1.23	1.40
PZM12-S23	FUERA	1.90	0.08	1.78	1.97
PU_PZM-3_S4	FUERA	1.35	0.09	1.23	1.43
PU_PZM-2_S2	FUERA	2.17	0.09	2.05	2.26
PZM4-S8	FUERA	1.93	0.09	1.80	1.99
PU_PZM-1_S1	FUERA	2.44	0.12	2.27	2.53
PZM10-S21	FUERA	2.09	0.12	1.92	2.18
PU_PZM-4_S7	DENTRO	0.97	0.12	0.83	1.09
PZM9-S9	FUERA	2.05	0.13	1.90	2.16

Por otra parte y respecto a las pruebas de pulso, esta autoridad realizó el cálculo del porcentaje de recuperación del nivel dinámico inicial, el cual, de acuerdo con Butler (1997) *The Design, Performance and Analysis of Slug Tests*, debe ser al menos del 90%. En la Tabla siguiente se presentan los resultados de recuperación alcanzados en cada pozo, evidenciando que en todos los casos los valores se encuentran dentro del rango de 90% a 100%, cumpliendo con lo establecido por la metodología.

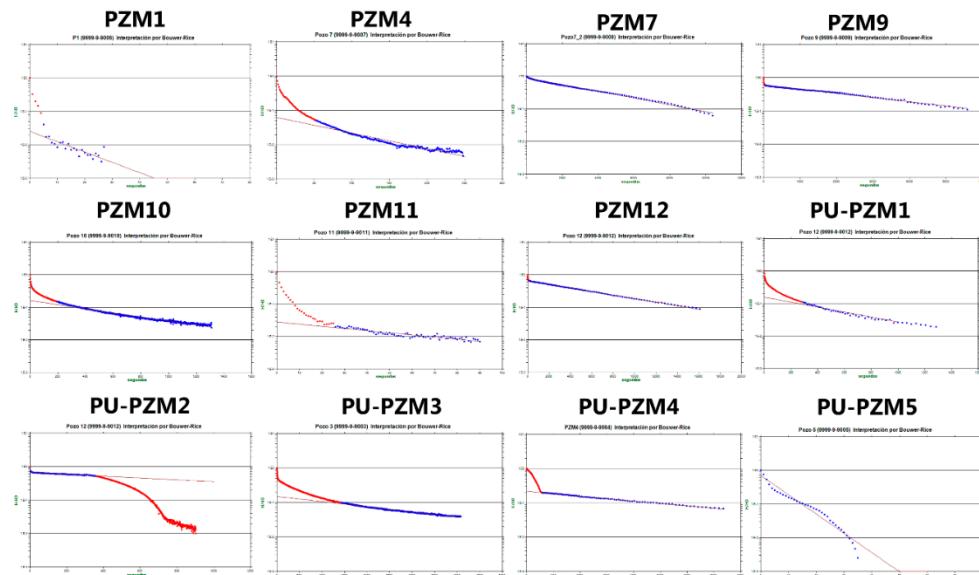
**Figura (12): Gráficas de recuperación de nivel y ajuste para la estimación de la conductividad hidráulica (m/s) mediante el método Bouwer & Rice, realizadas por la SDA a partir de los datos de campo entregados por el usuario.**

En ese sentido, los cálculos e interpretaciones realizados sobre la conductividad hidráulica se consideran válidos y representativos, de acuerdo con lo establecido mediante el Auto 03001 del 19/04/2024 (2024EE129452).
