Resolución No. 02626

“POR MEDIO DE LA CUAL SE DECLARA EL CUMPLIMIENTO DE LOS REQUERIMIENTOS DISPUESTOS EN AUTO No. 7886 DEL 25 DE NOVIEMBRE DE 2022 CONFIRMADO POR MEDIO DE LA RESOLUCIÓN No. 79 DEL 25 DE ENERO DE 2023 DE 2022 Y SE ADOPTAN OTRAS DETERMINACIONES”

LA SUBDIRECCIÓN DEL RECURSO SUELO DE LA SECRETARÍA DISTRITAL DE AMBIENTE

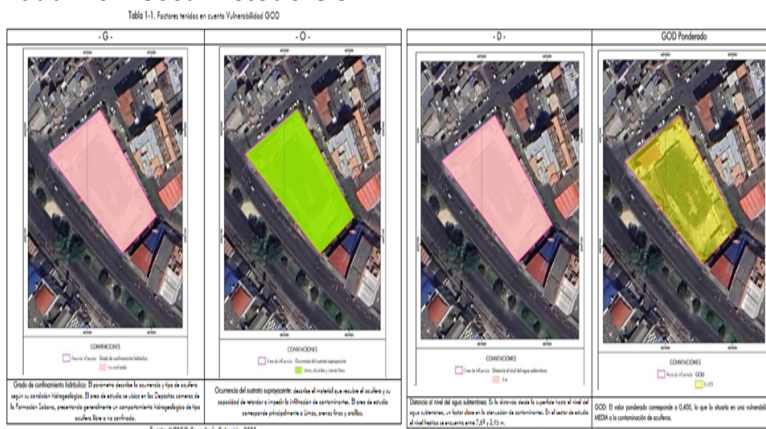
Figura 2. Vulnerabilidad intrínseca método GOD

El usuario presenta el documento titulado "Análisis de Vulnerabilidad Intrínseca del Acuífero", en el cual se expone el análisis de vulnerabilidad mediante la aplicación de las metodologías GOD y DRASTIC, análisis desarrollado a partir de álgebra de mapas, utilizando factores considerados constantes para toda el área de estudio, como se ilustra en la siguiente figura correspondiente al método GOD.

"... los métodos de evaluación a la vulnerabilidad a la contaminación de acuíferos por el método GOD y DRASTIC caracterizaron el área como Media y Moderada respectivamente..."

Frente a este tema, esta Autoridad considera que se da cumplimiento a lo requerido en el literal e del Parágrafo Primero del Artículo Primero del Auto 07886 del 25/11/2022, en lo referente a la presentación del plano de vulnerabilidad intrínseca.

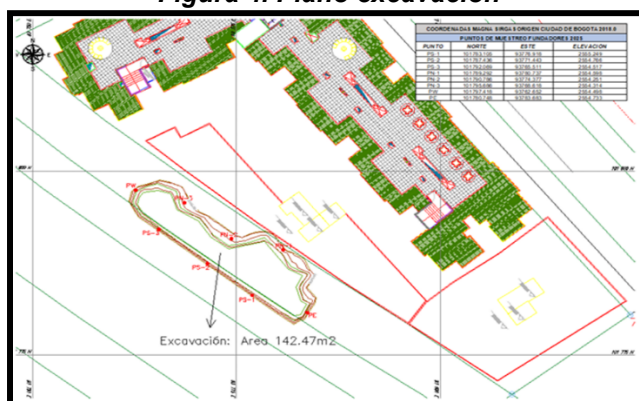
Figura 4. Plano excavación

Así mismo menciona que "...se realizó un levantamiento topográfico de la zona excavada, esto con el fin de determinar el área final intervenida y los volúmenes de suelo requeridos para el cierre de la excavación. La topografía indica un área total intervenida de 142.47 m², la profundidad promedio de la excavación es 4,10 metros, esto para un total estimado de 738 m³ de relleno teniendo en cuenta un 30% de compactación...", cuyo plano de excavación se muestra a continuación:

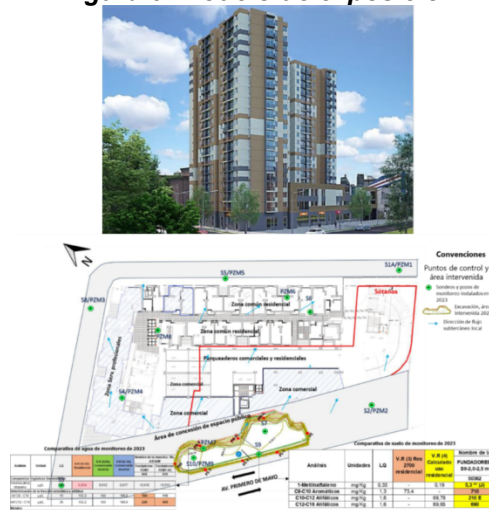
Figura 5. Modelo de exposición

La siguiente figura corresponde al modelo conceptual presentado por el usuario:

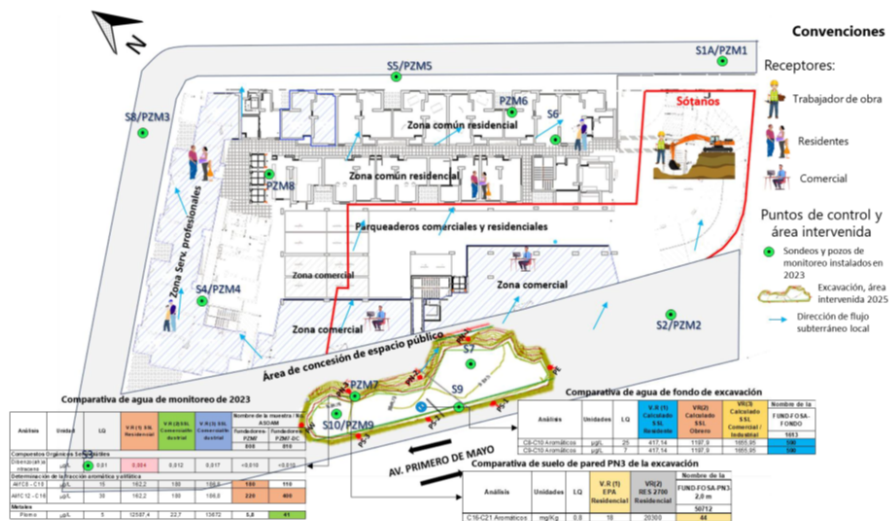
Figura 6. Modelo de exposición

Asimismo, con respecto a la condición del suelo tras la intervención del hot spot, se identifica un posible riesgo de acuerdo con el valor de referencia definido por la EPA.”
