## Resolución No. 00264

### “POR MEDIO DE LA CUAL SE DECLARA EL CUMPLIMIENTO DE UNOS REQUERIMIENTOS Y SE ADOPTAN OTRAS DETERMINACIONES”

#### LA SUBDIRECCIÓN DEL RECURSO SUELO DE LA SECRETARÍA DISTRITAL DE AMBIENTE

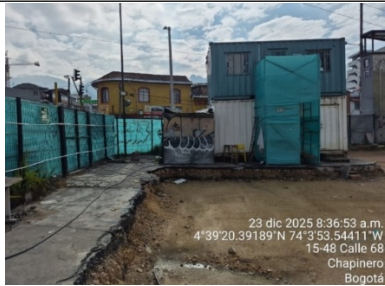
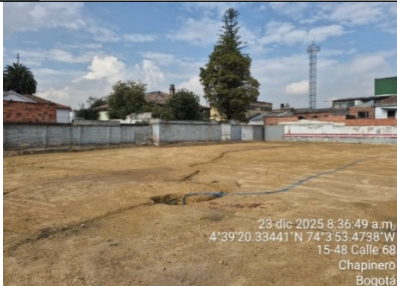
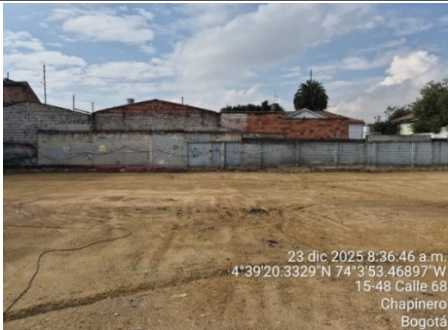
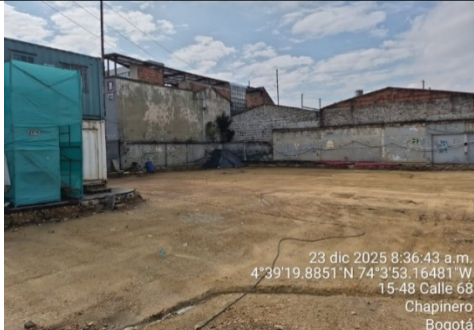
Las condiciones físicas del predio cambiaron respecto a la última visita realizada el 17/07/2025, respecto a que la totalidad del predio se encuentra sin estructuras físicas construidas, tampoco se evidencian trincheras o fosas de excavación, ni la sala de ventas destinada al proyecto de vivienda ATELIER 68. En ese sentido, la totalidad del predio se encuentra nivelado con material de excavación, tal y como se puede observar en el siguiente registro fotográfico:

| <b>Fotografía No. 01 Costado Nororiental</b> | <b>Fotografía No. 02 Costado Norte</b> |
| <b>Fotografía No. 03 Costado Oriental</b> | <b>Fotografía No. 04 Costado Suroccidental</b> |

| <b>Fotografía No. 05 Costado Sur</b> | <b>Fotografía No. 06 Costado Suroriental</b> |

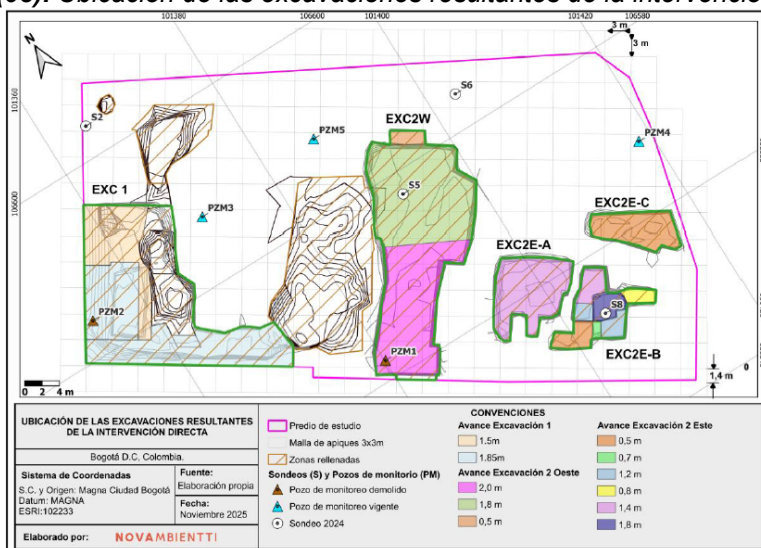
**Figura (03).** Ubicación de las excavaciones resultantes de la intervención directa.

El usuario manifiesta que "...La intervención directa en el sitio de estudio y las actividades de comprobación y topografía, asociadas a la misma, se realizaron entre los días 8 de septiembre y 5 de noviembre y dejó como resultado tres fosas excavadas, Excavación 1 (EXC1), Excavación 2 Este con sus tres sectores (EXC2E-A, EXC2E-B y EXC2E-C) y Excavación 2 Oeste (EXC2W); su distribución en el sitio se observa en la Figura (03) y en las secciones adelante, se describe los aspectos importantes de cada una de ellas..."

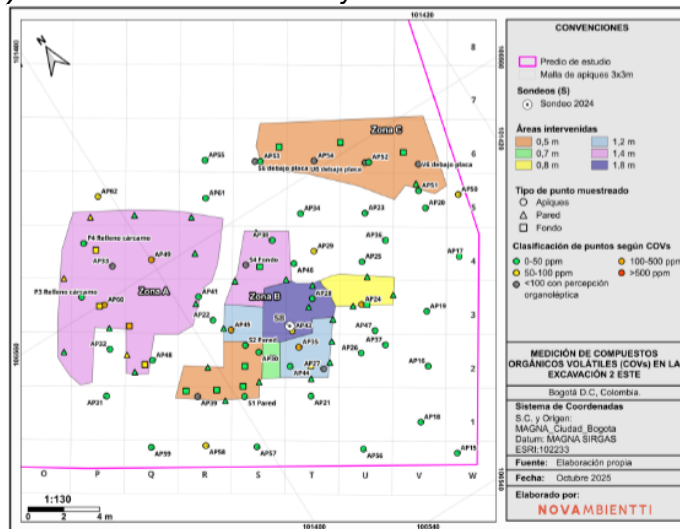
**Figura (06).** Área de intervención final y estado actual en la Excavación 2 Este.

*Entre el 15 y el 22 de septiembre de 2025 se retiró la placa superficial de la zona, identificándose estructuras subterráneas como diez zapatas unidas por vigas, dos cárcamos con rellenos impregnados y una placa de concreto con material antrópico que contenía agua con iridiscencia; el agua fue retirada manualmente y almacenada temporalmente en tanques rotulados, mientras que los materiales impregnados fueron gestionados para disposición final.*

El material excavado fue cargado directamente en volquetas para su disposición final, registrándose valores de COVs entre 4,5 ppm y 167,7 ppm. En conjunto, la delimitación organoléptica y los registros de COVs permitieron identificar que solo los sectores A, B y C requerían excavación dentro del área inicialmente propuesta, debido principalmente a las estructuras enterradas encontradas en la zona.

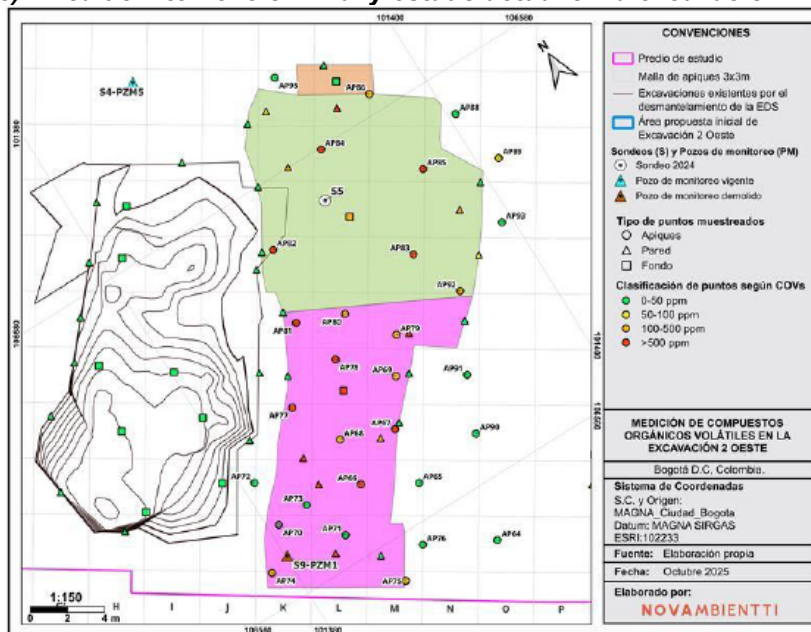
**Figura (08). Área de intervención final y estado actual en la excavación 2 este.**

El centro de EXC2-W presentó la mayor evidencia de hidrocarburos, con valores máximos de COVs de 2.113 ppm en zona seca y 2.082 ppm en zona saturada. La delimitación horizontal se completó al obtener registros inferiores a 100 ppm sin percepciones organolépticas, mientras que la delimitación vertical alcanzó el nivel saturado desde 1,5 m hasta profundidades de 2,0 m hacia el sur. El material excavado se cargó en parte directamente a volquetas y en parte se acopió temporalmente sobre placa impermeable, registrándose valores de COVs entre 93,5 ppm y 2.779 ppm durante el cargue. Finalmente, el ejercicio de delimitación confirmó un área de intervención similar a la estimada en el plan inicial, pero de menor extensión, concentrada principalmente alrededor de la infraestructura enterrada identificada.
