Referencia: Respuesta al radicado 2024ER88515 denuncia de obra sin permisos

La Secretaría Distrital de Ambiente, a través de la Subdirección de Control Ambiental al Sector Público informa que se realizó visita técnica por parte de profesionales de esa subdirección el día 3 de mayo 2024 sobre la calle 106 No. 56 - 55 de la localidad de Suba, con el fin de verificar los hechos mencionados en la petición, sobre el cual, se identificó que actualmente se desarrollan actividades constructivas, consistentes a reforzamiento estructural.

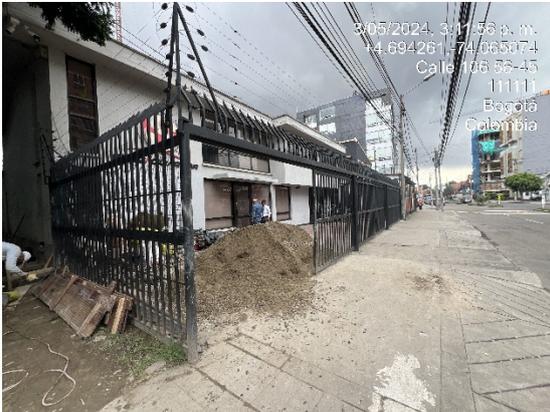
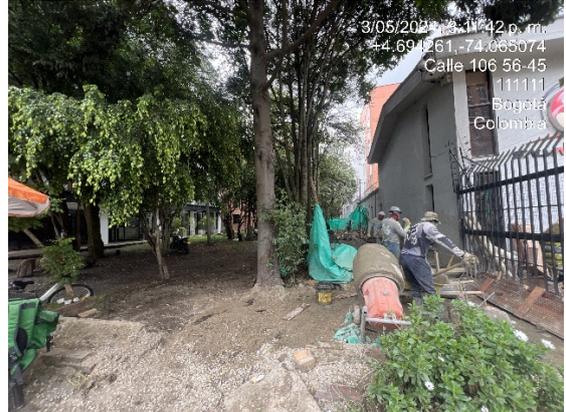
Adicionalmente, durante la visita se observó el acopio inadecuado RCD sobre el espacio público y dentro de la vivienda, producto de las actividades adelantadas sobre el predio.

A su vez, frente a la gestión aplicada, y conforme a lo manifestado por la señora Diana Rodríguez, los residuos de construcción y demolición están siendo entregados a una volqueta sin información previa, para lo cual argumentan desconocimiento frente al adecuado manejo de estos.

Fotografías No. 1 y 2. Residuos de construcción en espacio público y dentro de la vivienda sin almacenamiento adecuado. En la dirección Calle 106 No. 56-55.

Así mismo, en materia de RDC, se solicitó al propietario y/o responsable del predio, realizar de manera inmediata el retiro de los residuos acopiados en espacio público, en cumplimiento de las disposiciones normativas contempladas en la Resolución 0472 de 2017, modificada y adicionada por la Resolución 1257 de 2021, el cual preceptúa:

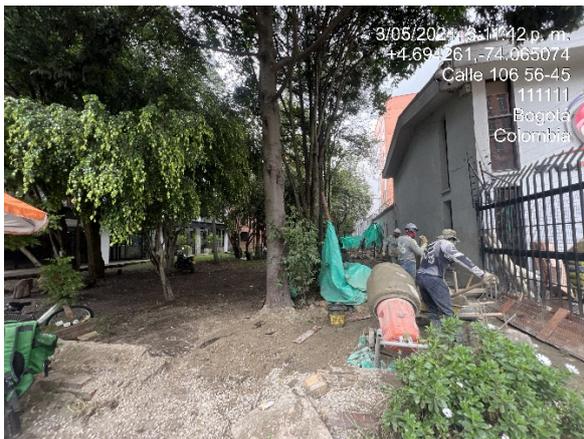
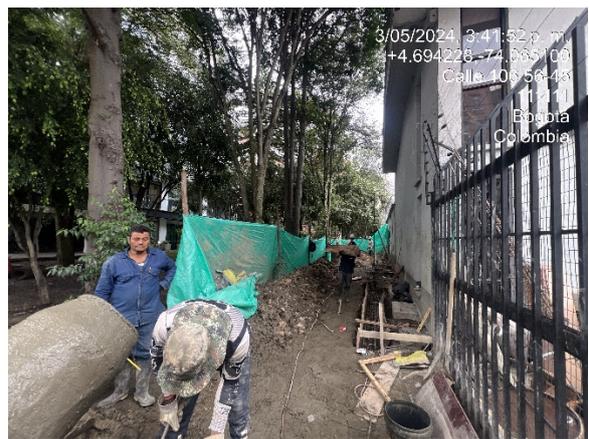
Fotografías No. 3 y 4. Actividad Constructiva en el exterior de la vivienda. Individuos arbóreos sin adecuado manejo y protección del fuste durante actividad de reforzamiento estructural. En la dirección Calle 106 No. 56-55.

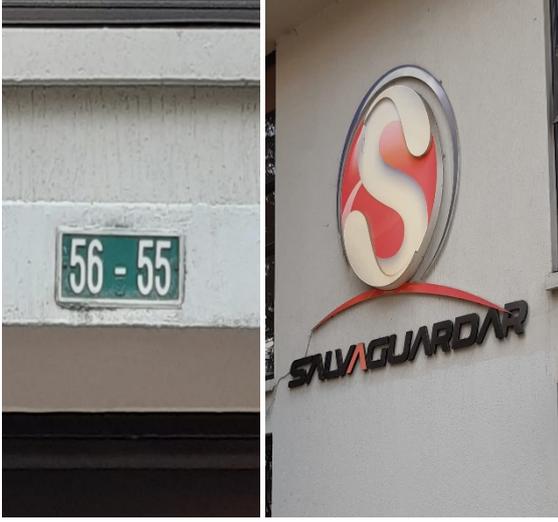
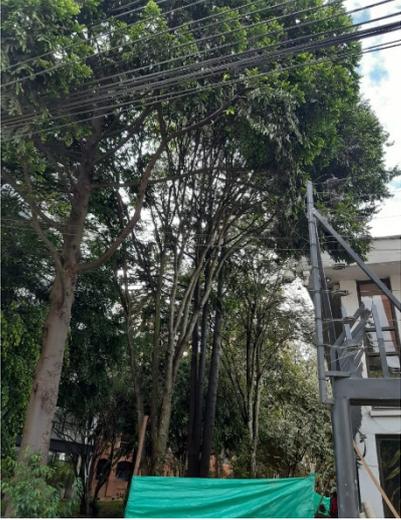
En la visita de inspección y control se identificaron sobre el parque público, Urbanización Puente Largo Primer y Segundo Sector, COD-11-042, contiguo al predio con placa domiciliaria CI 106 56 55, varios individuos arbóreos de las especies Guayacán de Manizales (*Lafoensia acuminata*) y Pino romeron (*Nageia rospigliosii*), identificados con códigos SIGAU 11010302000174, 11010302000176, 11010302000188, emplazados a cuatro (4) metros de distancia del lindero del predio en mención, CL 106 56 55, en el cual se realiza obra de infraestructura, de reforzamiento estructural por medio de pilotes.

<p>Foto 5. Placa de ubicación de la solicitud.</p>	<p>Foto 6. Vista general de los árboles ubicados en el parque y al lado de la obra.</p>

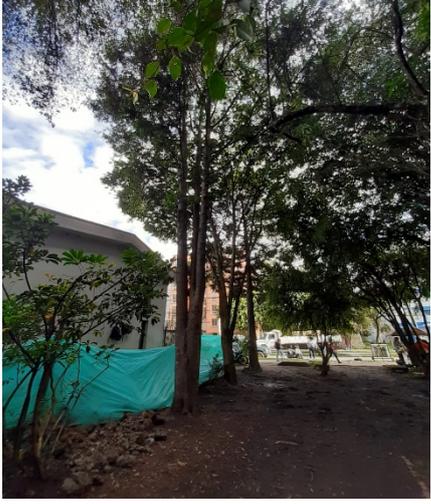
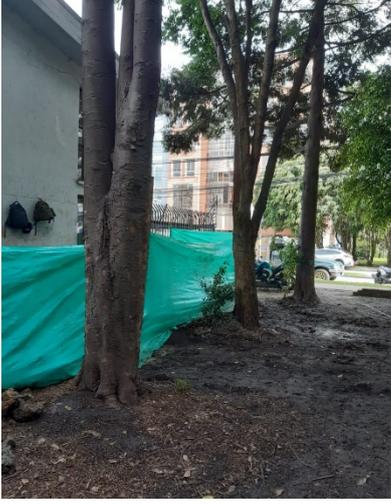
Cabe señalar que en los puntos donde se realizó el pilotaje y zanja para viga de amarre no se evidenció sistema radicular expuesto ni afectado a causa de podas radiculares de los individuos arbóreos adyacentes y ya mencionados, los cuales a su vez presentan bajo condiciones normales actuales estabilidad en pie y en general buenas condiciones físicas y sanitarias.

<p>Foto 7. Vista general de los árboles ubicados en el parque y del área del parque externa, junto a la obra, sin intervención.</p>	<p>Foto 8. Vista en detalle de los individuos arbóreos y del área del parque externa a la obra en condiciones normales, sin intervención.</p>
