**Referencia:** Respuesta al radicado ZUZ4ER87451 del 23/04/2024 – Queja por vertimientos y tala de arboles

La Secretaría Distrital de Ambiente, a través de la Subdirección de Recurso Hídrico y del Suelo – SRHS, de acuerdo con su competencia y en cumplimiento de sus funciones de Control y Vigilancia en materia de vertimientos, realizó visita técnica los días 08/05/2024 y 09/05/2024 a los predios identificados con nomenclatura urbana CL 58 D SUR No. 51 – 40 con chip catastral AAA0244PXTO y KR 18 No. 59 – 61 SUR con chip catastral AAA0022AODM respectivamente. Producto de la visita se evidenció lo siguiente:

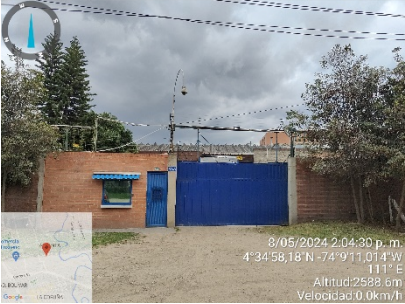
<p>8/05/2024 2:04:30 p. m. 4°34'58,18 N -74°9'11,014" W 111° E Altitud: 2588.6m Velocidad: 0.0km/h</p>

<p>8/05/2024 2:04:16 p. m. 4°34'57,98 N -74°9'10,771" W 137° SE Altitud: 2592.0m Velocidad: 0.0km/h</p>
<p>Foto No. 1. Fachada del predio</p>	<p>Foto No. 2. Nomenclatura del predio</p>

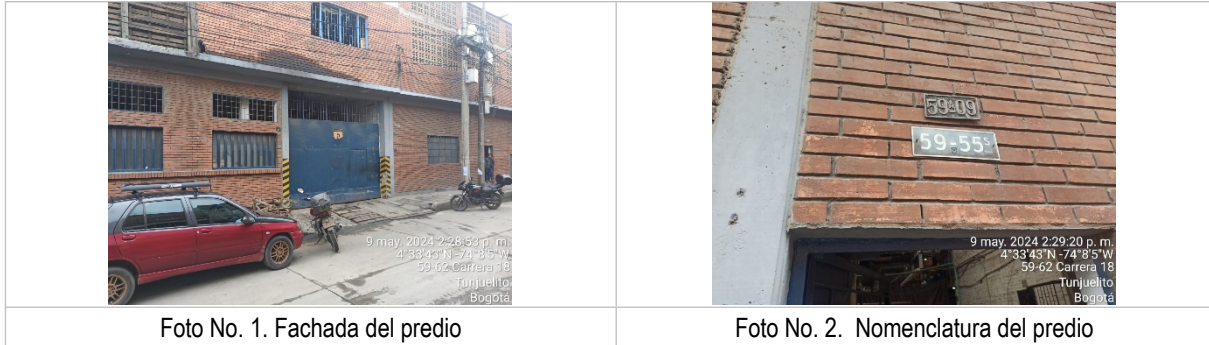
## REGISTRO FOTOGRAFICO

Se realiza visita técnica al predio ubicado en la KR 18 No. 59 – 61 SUR, con chip catastral AAA0022AODM (predios aledaños del usuario: KR 18 No. 59 – 55 SUR, y KR 18 No. 59 – 49 SUR), mediante la cual se identifica que, el usuario, presta los servicios de Descarnado, rebajado y teñido de pieles, generando Aguas Residuales no Domesticas a la red de alcantarillado público.

Así mismo se verifica el funcionamiento de la Planta de Tratamiento de Aguas Residuales no Domesticas y su llegada a la caja de inspección externa. Sin embargo, se evidencia que la ubicación de la caja de inspección mencionada por el usuario se encuentra sellada por concreto.

De acuerdo con lo anterior, desde esta Subdirección se realizará el traslado de la petición a la Empresa de Acueducto y Alcantarillado de Bogotá mediante proceso Forest 6263423, con el fin de verificar las descargas del usuario a la red de alcantarillado público.

Mediante los oficios que se emitirán desde esta Subdirección, se solicitará el cumplimiento de la normatividad ambiental vigente en materia de vertimientos, en especial lo siguiente:
