SECRETARÍA DE AMBIENTE

Referencia: Respuesta al radicado 2025ER122158 del 09 de junio de 2025.

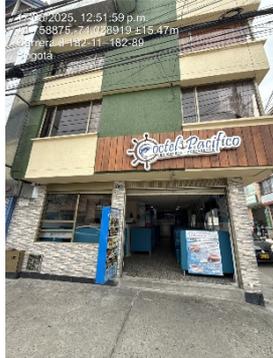
Fotografía 1. Fachada del predio

El usuario desarrolla actividades de restaurante de comida de mar (expendio a la mesa de comidas preparadas), generando vertimientos provenientes del lavado de áreas y utensilios a la red de alcantarillado público de la ciudad.

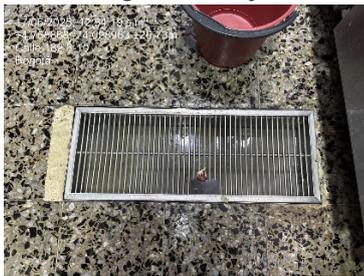
Fotografía 2. Rejillas

Para el tratamiento de las aguas residuales, el establecimiento cuenta rejillas y trampa de grasas en el área de la cocina (Ver foto 2 y 3).

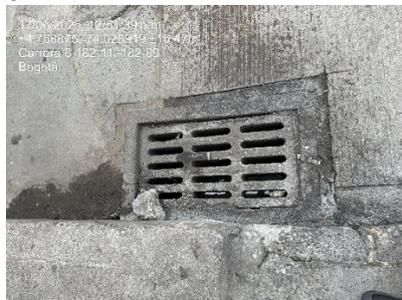
Fotografía 4. Sumidero pluvial sobre la KR 8

El usuario informó que hacen la gestión del aceite vegetal usado, pero en visita no presentó registros que permitieran verificar el manejo de este residuo. Durante la inspección, se evidenció que el sumidero pluvial ubicado sobre la KR 8 al lado del restaurante, presentaba trazas de aceites y grasas sin embargo no es posible determinar si es producto de la actividad del establecimiento (Ver foto No. 4).

Con base en lo anterior, esta Subdirección requirió al usuario el cumplimiento de la normatividad aplicable en materia de vertimientos mediante el proceso FOREST No. **6667368**.
