SECRETARÍA DE AMBIENTE

Referencia: Respuesta al radicado 2025ER126289 del 12 de junio de 2025.

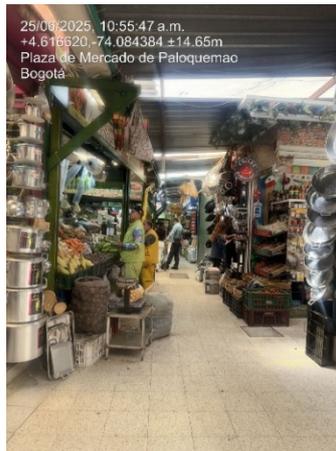
Fotografía 1. Plaza de mercado paloquemao

Conforme a lo anterior, la Secretaría Distrital de Ambiente, a través de la Subdirección del Recurso Hídrico y del Suelo (SRHS), le informa que de acuerdo con sus competencias consagradas en el Artículo 6 del Decreto Distrital 175 de 2009 y en cumplimiento de sus funciones de Control y Vigilancia en materia de Vertimientos, realizó visita técnica el día 25/06/2025 a la **CORPORACIÓN DE COMERCIANTES PLAZA DE MERCADO DE PALOQUEMAO - “COMERPAL”**, ubicada en el predio identificado con nomenclatura urbana - AC 19 25 04 de la localidad de Los Mártires en los sectores denominados avícola y plátanos, con el fin de verificar los malos olores reportados y posibles vertimientos inadecuados en las rejillas (ver fotografía 1). Producto de la visita, se evidenció lo siguiente:

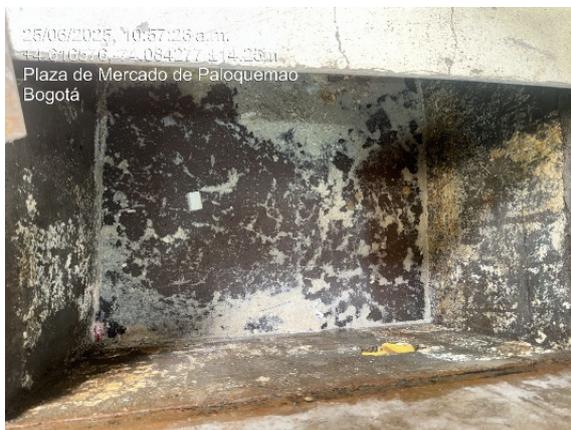
Fotografía 2. Trampa de grasas

En el recorrido realizado por la plaza de mercado de paloquemao, se identificó una trampa de grasas en el sector de los locales avícolas y plátanos (ver foto 2), la cual recibe aguas residuales con carga orgánica y grasas de las descargas de los establecimientos avícolas, sin embargo, durante la visita no se evidenciaron vertimientos directos a los pasillos. El efluente de esta trampa confluye hacia la caja de inspección de toma de muestras 1 (Ver foto 3).

La plaza informó que realizó el sondeo de tubería a las cajas internas y cajas externas, la limpieza de 4 trampas de grasas incluida la trampa de grasas del sector de avícolas y el tratamiento y disposición final de los residuos peligrosos. En visita, se presentaron los soportes de mantenimiento de estas actividades que se realizaron los días 16, 17 y 18 de junio de 2025 por parte de la EMPRESA DE ACUEDUCTO Y ALCANTARILLADO DE COLOMBIA S.A.S., con NIT. 901915117-9, por lo cual se presenta la reducción o eliminación temporal de olores generados por las descargas de los locales comerciales.

Se verificó que no se cuenta con rejillas en el área reportada de los pasillos, sin embargo, cada establecimiento que genera vertimientos de agua residual cuenta con rejillas dentro del local. Se realizó la verificación de un establecimiento, donde se observó que contaba con rejillas, no obstante, estas rejillas presentan obstrucciones parciales por residuos sólidos. Las aguas generadas se conducen hacia la trampa de grasas de la plaza de mercado y finalmente son enviadas a las cajas de inspección.

Con respecto a la problemática planteada, se aclara que durante la visita no se percibieron olores procedentes de los sistemas de drenaje dado que la administración de la plaza tomó las acciones correctivas pertinentes, por lo que no se emitirán requerimientos ni comunicados adicionales al presente.
