SECRETARIA DISTRITAL DE AMBIENTE Folios: 6 Anexos: 0
Proc. # 6668054 Radicado # 2025EE144929 Fecha: 2025-07-04
Tercero: ATM006643 - ANONIMO
Dep.: SUBDIRECCION DE CONTROL AMBIENTAL AL SECTOR PUBLICO (E)
Tipo Doc.: Oficio de salida Clase Doc.: Salida

Referencia: Radicado SDA No. **2025ER137471** del 26 de junio de 2025 – Derecho de petición.

El 9 de mayo de 2025, un profesional adscrito a esta Subdirección realizó visita técnica de evaluación, seguimiento y control al proyecto constructivo “Squadra” registrado ante esta entidad bajo el PIN 24761 el cual está siendo ejecutado por Constructora Capital Bogotá S.A.S. sobre la carrera 68B No. 22 – 13.

La visita fue atendida por el director de obra de Constructora Capital Bogotá S.A.S. y con quien se realizó recorrido de las zonas intervenidas por el proyecto "Squadra" el cual consta de 4 edificaciones de 23 pisos, una edificación para servicios comunales y dos sótanos.

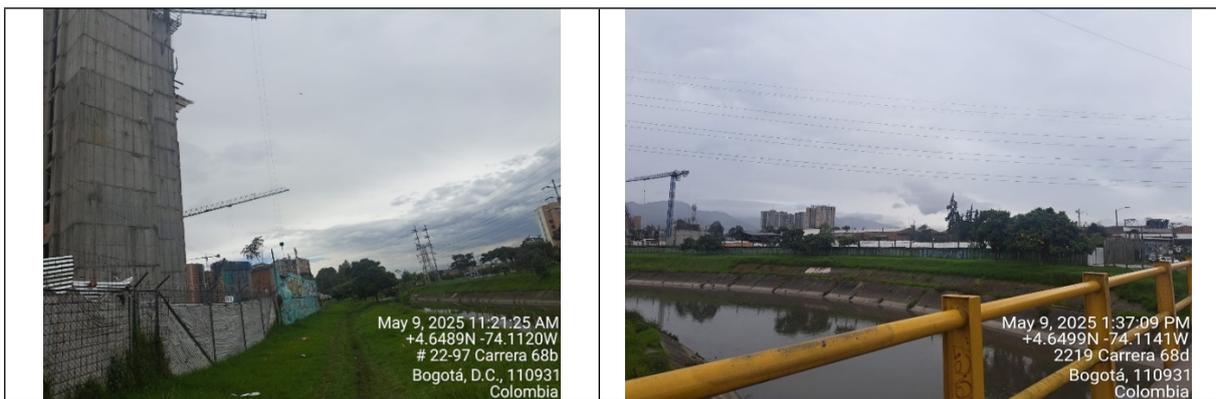
Fotografía No. 1 y 2. Cerramiento perimetral del frente de obra hacia estructura ecológica principal Canal San Francisco en óptimo estado.

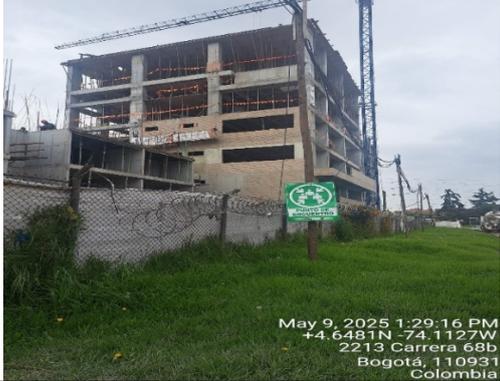
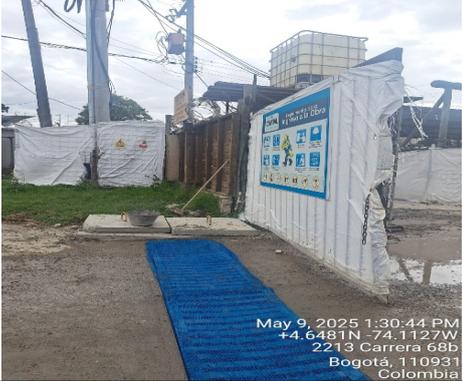
En materia de limpieza interna y externa de vías de acceso y espacio público, se evidenció al momento de la visita que el proyecto cuenta cárcamo con sistema de recirculación de agua para lavado de llantas de vehículos previa evacuación del predio y con personal permanente que ejercen actividades de barrido en húmedo en vía.

<p>May 9, 2025 1:30:44 PM +4.6481N -74.1127W 2213 Carrera 68b Bogotá, 110931 Colombia</p>
<p>Fotografía No. 9. Vista frontal del proyecto "Squadra" en etapa de estructura.</p>	<p>Fotografía No. 10. Vista frontal de la puerta de acceso habilitada para entrada y salida de vehículos del proyecto "Squadra" sobre la carrera 68B con cárcamo en óptimas condiciones.</p>

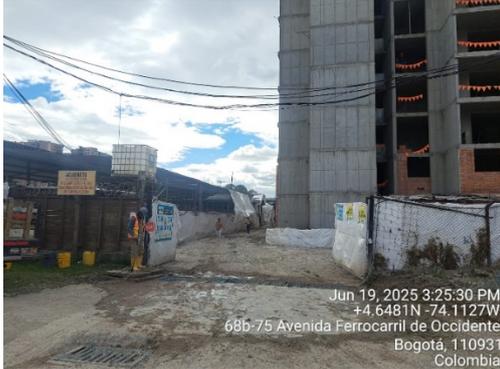
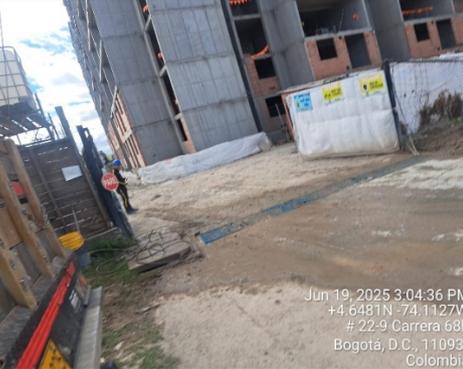
Durante el recorrido realizado, se evidenció presencia de material de arrastre sobre la carrera 68B asociado al alto tráfico de vehículos pesados en el sector inspeccionado (zona industrial) y al mal estado de la vía. Así mismo, se presume afectación por la salida de vehículos del proyecto Squadra sin la debida limpieza de llantas previa evacuación del predio, así como poca o nula limpieza de vías externas.

<p>Jun 19, 2025 3:04:36 PM +4.6481N -74.1127W # 22-9 Carrera 68b Bogotá, D.C., 110931 Colombia</p>
<p>Fotografía No. 11. Vista frontal de la puerta de acceso habilitada para entrada y salida de vehículos del proyecto "Squadra" sobre la carrera 68B, con presencia de cárcamo.</p>	<p>Fotografía No. 12. Cárcamo para lavado de llantas de vehículos con presencia de material de arrastre y protección deteriorada.</p>

Cabe precisar que al momento de la visita no se evidenció salida y/o ingreso de vehículos al proyecto, razón por lo cual, no fue posible la verificación del procedimiento de limpieza, no obstante, dada la trascendencia de la problemática reportada y el estado en el que se encontró la vía, esta dependencia mediante proceso SDA No. **6628084** le requirió a Constructora Capital Bogotá S.A.S. como responsable ejecutor del mismo ejercer mayor control en el lavado de llantas de vehículos y la implementación de jornadas de limpieza de vías externas con mayor frecuencia, así como la continuidad e implementación de medidas preventivas y mitigantes para los hallazgos evidenciados. Las acciones correctivas propuestas deberán ser remitidas mediante oficio, en el cual se incluirá descripción de las acciones efectuadas.

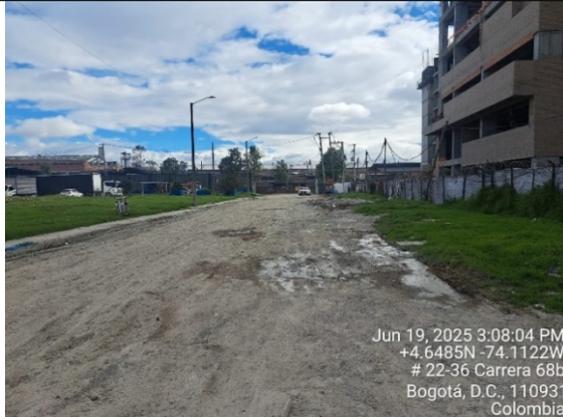
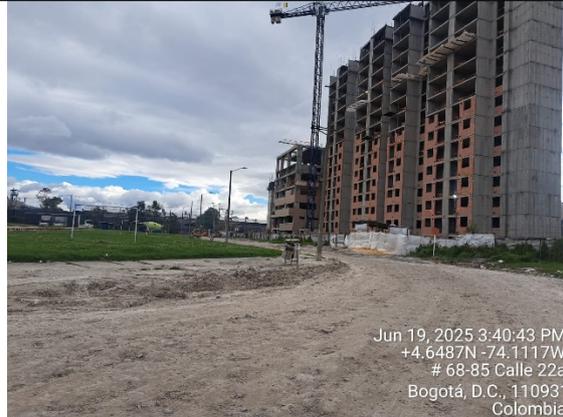
Fotografía No. 13 y 14. Presencia de material de arrastre sobre la carrera 68B.

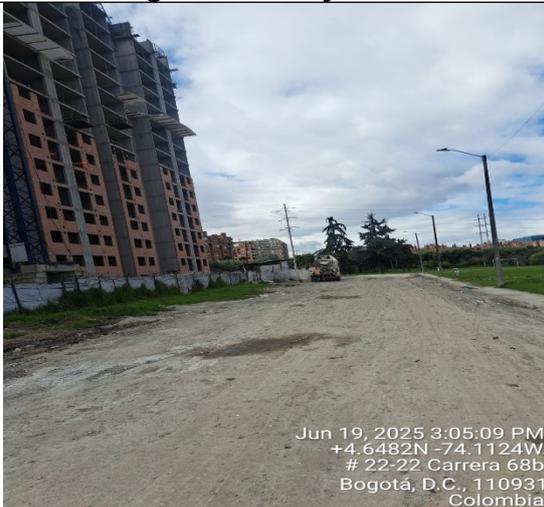
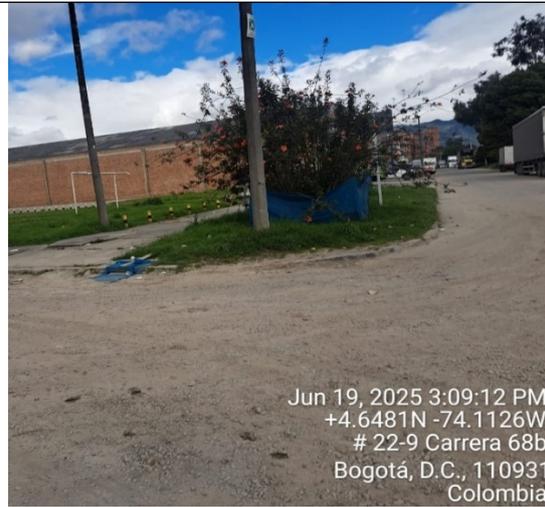
Fotografía No. 15 y 16. Presencia de material de arrastre sobre la carrera 68B.
