Referencia: Radicado SDA **2025ER234397** de 06 de octubre del 2025.

Nos permitimos informar que, una ingeniera forestal adscrita a la Subdirección de Silvicultura de la Secretaría Distrital de Ambiente adelantó visita al sitio referido el día 09 de octubre del 2025, en la dirección suministrada KR 75 B 146 B 27, del barrio Escuela de Carabineros de la localidad de suba.

## REGISTRO FOTOGRÁFICO.

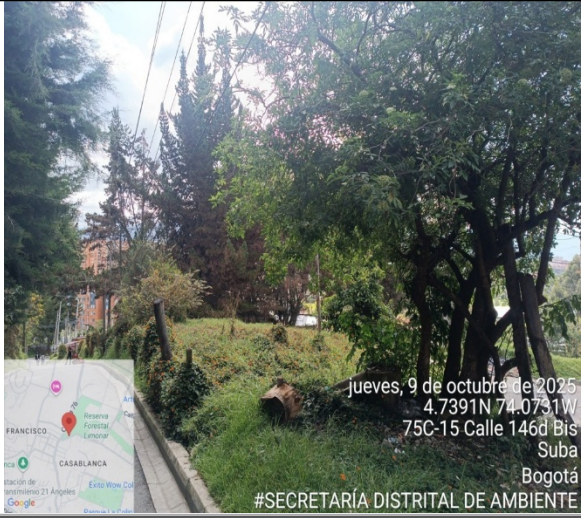
| <p>Foto 1. Vista general de los individuos arbóreos evaluados en espacio público.</p> | <p>Foto 2. Vista general de los individuos arbóreos evaluados en espacio público.</p> |

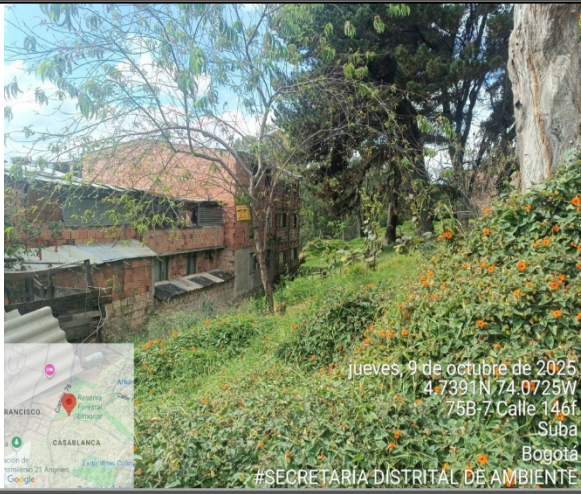
| <p>Foto 3. Vista general de los individuos arbóreos evaluados en espacio público.</p> | <p>Foto 4. Vista general de los individuos arbóreos evaluados en espacio público.</p> |
