SECRETARIA DISTRITAL DE AMBIENTE

Proc. # 6811179 Radicado # 2025EE281555 Fecha: 2025-11-27

Dep.: SUBDIRECCIÓN DEL RECURSO SUELO

**Referencia:** Radicado SDA **2025ER262062** del 05 de noviembre de 2025.

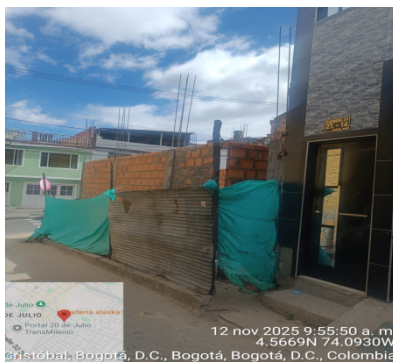
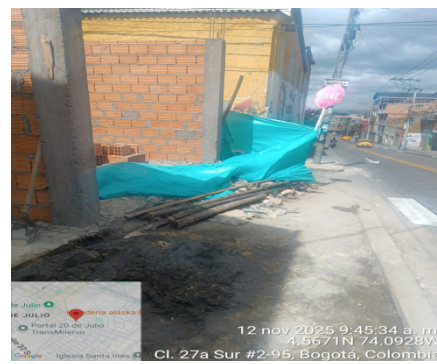
Durante la inspección se constató que en el predio se adelanta la construcción de una vivienda de tres pisos, amparada por la licencia urbanística No. 11001-5-24-0238, con fecha de ejecutoria del 22 de febrero de 2024. La visita fue atendida por el señor Jhon Sánchez, auxiliar de obra, quien manifestó no estar autorizado por el propietario para atender requerimientos de la autoridad ambiental y, además, indicó que el propietario y el maestro de obra no se encontraban en el lugar, sin posibilidad de contactarlos al momento de la visita.

**Fotografías No. 1, 2 y 3. Vista general externa y licencia de construcción presentada. Fuente. Subdirección del Recurso Suelo – Visita del 12 de noviembre de 2025.**

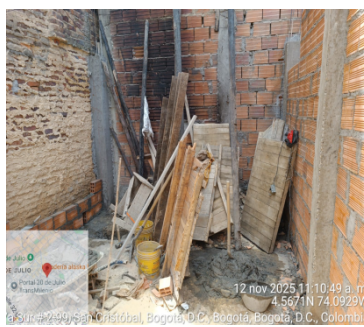
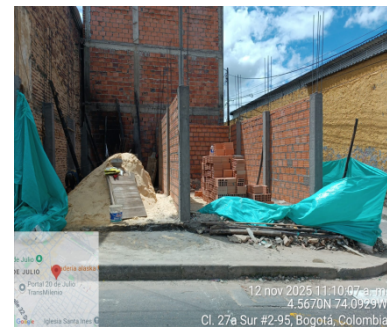
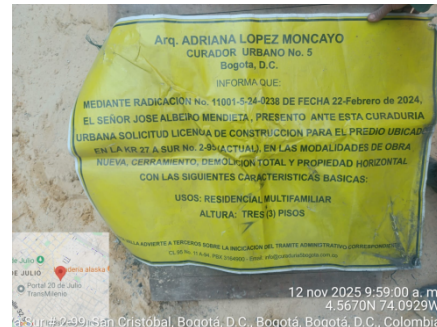
No obstante, se procedió a realizar una inspección visual externa, sobre el cual, en alcance a lo reportado en la petición se evidenció el acopio de residuos de construcción y demolición (RCD) en el espacio público, incluyendo materiales como tierra, madera y otros elementos propios de la actividad constructiva, con ocupación del andén y áreas adyacentes, tal como se observa en las fotografías anexas.

**Fotografías No. 4, 5 y 6. Vista general externa del predio – materiales de RCD. Fuente. Subdirección del Recurso Suelo – Visita del 12 de noviembre de 2025.**

Por consiguiente, mediante proceso SDA 6811179, esta entidad le solicitó al responsable y propietario del predio efectuar el retiro inmediato de los residuos acopiados en espacio público, así como adecuar puntos de acopio al interior del predio, y realizar una adecuada separación de los residuos sin generar afectaciones sobre el espacio público.

Lo anterior, precisando que en el marco de lo dispuesto en el artículo 20° de la Resolución Nacional 472 de 2017 “*Por la cual se reglamenta la gestión integral de los residuos generados en las actividades de Construcción y Demolición (RCD) y se dictan otras disposiciones*”, está totalmente prohibido en la disposición o almacenamiento de residuos de construcción y demolición sobre el espacio público:
