**Referencia:** Respuesta al radicado SDA **2026ER68326** del 08 de abril 2026 – Derecho de petición – Ocupación informal en Estructura Ecológica Principal y afectaciones a la quebrada Trompetica.

Valga la pena mencionar, que la visita se realizó el día 01 de abril de 2026, a la quebrada Trompetica, visita que por su reciente ejecución, sirvió para atender la petición referida al numeral 3, por parte de la Subdirección del Recurso Suelo, consecuentemente, a continuación, se presenta la información tomada en campo:

**DESCRIPCIÓN:** Al realizar el recorrido en cercanías a Cerro Colorado y a la quebrada Trompetica, sobre la transversal 20C BIS entre la calle 69 C SUR y la calle 69 C BIS A SUR, se evidenció la presencia actividades constructivas asociadas presuntamente a sistemas de descargas de alcantarillado, los cuales afectan las condiciones y alteran la funcionalidad de la quebrada. A continuación, se presenta el registro fotográfico tomado en campo:

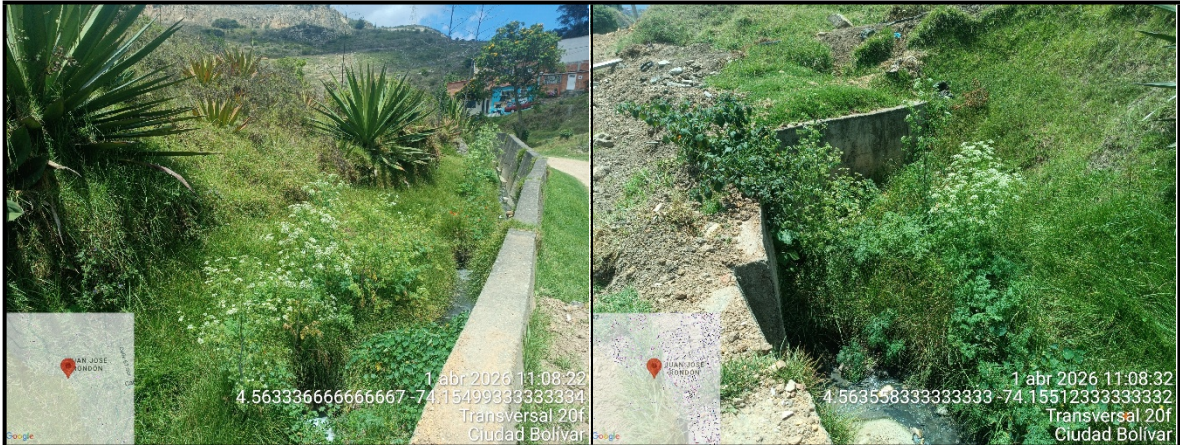
**Fotografías 1 y 2.** Vista panorámica de la quebrada Trompetica en las coordenadas 4.563503, -74.155066.

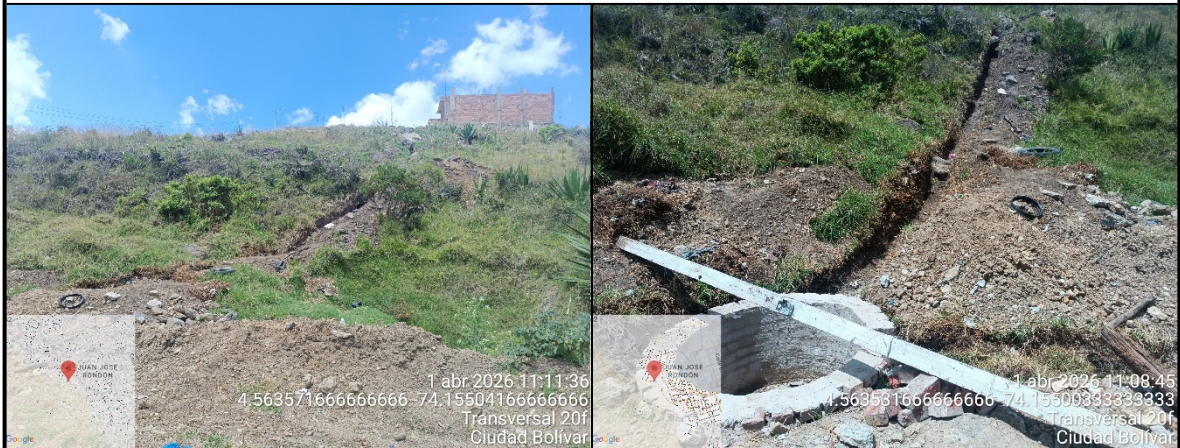
En el recorrido se identificó, actividades constructivas asociadas presuntamente a sistemas de descargas de alcantarillado, esto incluye la construcción de zanjas en tierra y pozos de inspección, y si bien las estructuras no presentaban flujo al momento de la verificación, se desconoce el punto de descarga definitivo, su presencia no solo puede derivar en afectaciones al flujo natural del recurso hídrico, sino que también representan una presión creciente sobre el componente suelo y la funcionalidad ecológica de estas zonas estratégicas de la Estructura Ecológica Principal.

**Fotografías 3 y 4.** Evidencia de actividades constructivas asociadas presuntamente a sistemas de descargas de alcantarillado, asimismo, se observa la adecuación de zanjas y pozos de inspección (Punto 1) sin flujo y cuyo punto de descarga final se desconoce.

Por consiguiente, y con el propósito de preservar las condiciones ecosistémicas de estas áreas estratégicas y salvaguardar la integridad de la población que habita o transita en ellas, mediante el **proceso SDA 6939342**, se realiza traslado por competencias de lo evidenciado y se solicita a las entidades que se enlistan a continuación, para que en el marco de sus funciones misionales se adelanten las acciones pertinentes.

- Alcaldía Local de Ciudad Bolívar, como primera autoridad del territorio, para que realicen las actuaciones correspondientes, orientadas en corregir y/o prevenir las afectaciones, tendientes a garantizar el cumplimiento de la normatividad legal aplicable a la problemática denunciada, conforme a lo establecido en la Ley 1801 de 2016 (Código Nacional de Seguridad y Convivencia Ciudadana).
- Secretaría Distrital de Hábitat, para que en virtud de sus competencias realicen seguimiento a las ocupaciones y se informen las actuaciones adelantadas en el polígono de monitoreo ID 181.

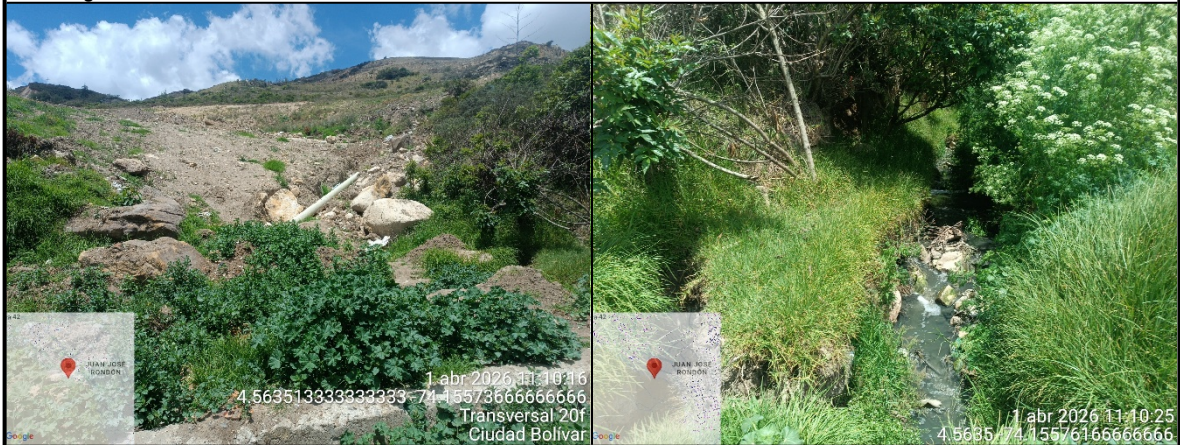
**Fotografías 5 y 6.** Evidencia de actividades constructivas asociadas presuntamente a sistemas de descargas de alcantarillado (Punto 2) y evidencia de residuos pétreos sobre el lecho de la quebrada Trompetica, en el segmento posterior a la zona de construcción.

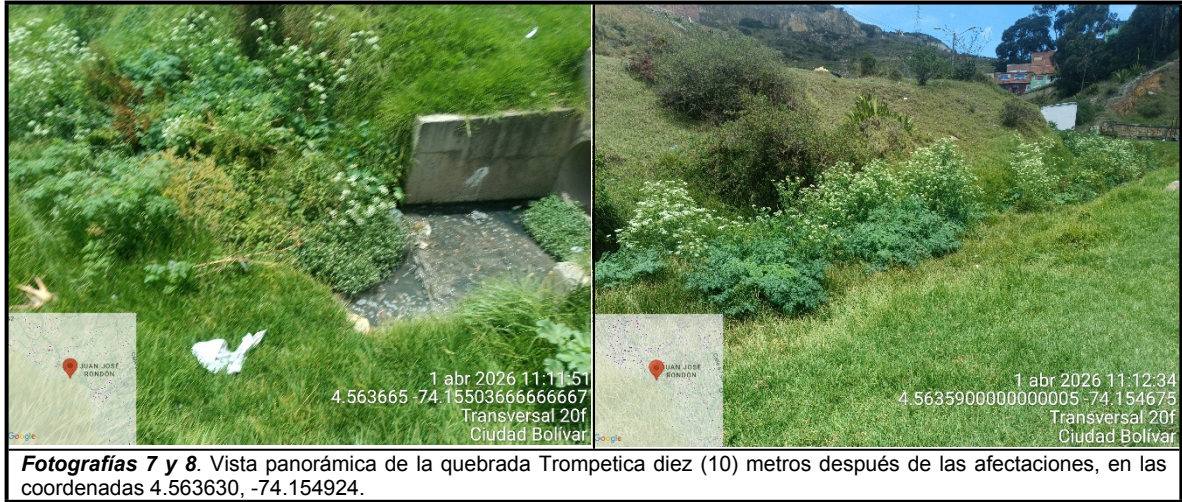
Fotografías 7 y 8. Vista panorámica de la quebrada Trompetica diez (10) metros después de las afectaciones, en las coordenadas 4.563630, -74.154924.
