**Referencia:** Respuesta al radicado 2026ER96142 del 11 de mayo del 2026.

3. Teniendo en cuenta que, el predio cuenta con afectación del sistema hídrico del canal la Magdalena, se informa que el día 27 de mayo del presente año, profesional adscrito a la Subdirección del Recurso Hídrico de la Secretaría Distrital de Ambiente, realizó visita de verificación al predio antes mencionado, donde se tomó el siguiente registro fotográfico:

**Tabla No. 1.** Registro fotográfico.

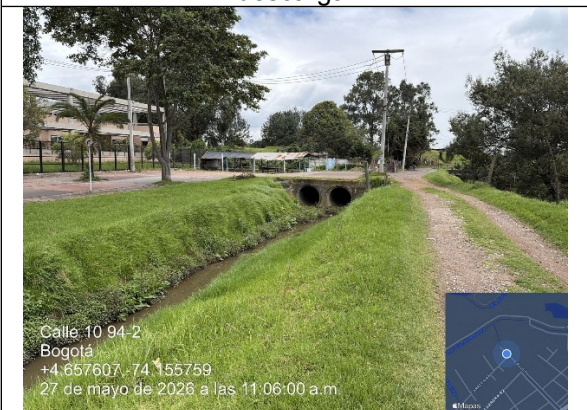
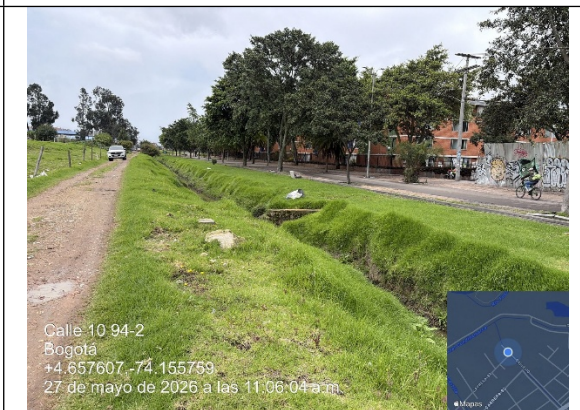
<p><b>Fotografía No. 3.</b> Presencia de residuos ordinarios, flujo de cauce y estructura de descarga.</p>	<p><b>Fotografía No. 4.</b> Flujo de cauce canal Magdalena y carreteable.</p>

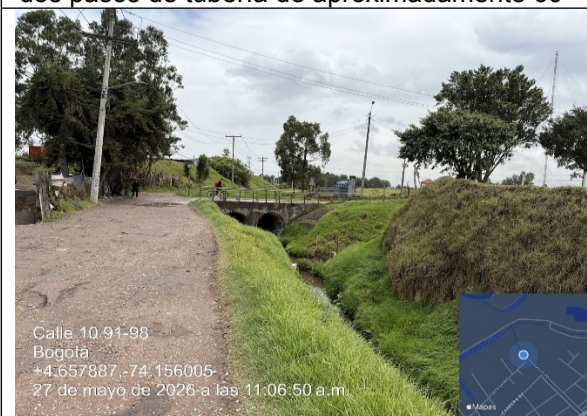
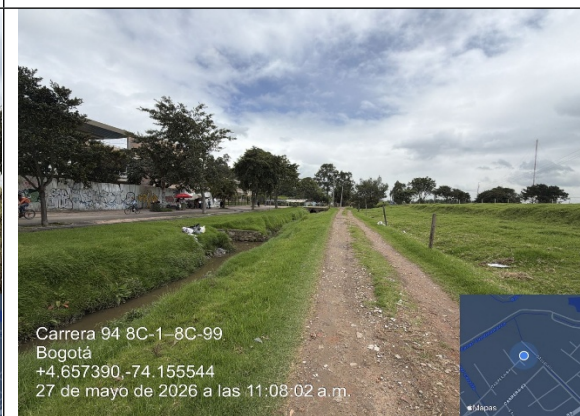
<p><b>Fotografía No. 5.</b> Vista de carreteable y puente construido en concreto, que cuenta con dos pasos de tubería de aproximadamente 60"</p>	<p><b>Fotografía No. 6.</b> Flujo de cauce canal Magdalena y carreteable.</p>

Con base en lo expuesto, se comunica que, al momento de la visita no se evidenciaron obras en ejecución relacionadas con la construcción del señalado puente artesanal; sin embargo, se encontró estructura preexistente de puente construido en concreto, el cual cuenta con dos pasos de tubería de aproximadamente 60", sobre la dirección mencionada en el radicado del asunto.
