SECRETARÍA DE AMBIENTE

Referencia: Respuesta al radicado SDA **2026ER103531** del 20 de mayo de 2026

Un ingeniero forestal adscrito a la Subdirección de Silvicultura de la Secretaría Distrital de Ambiente realizó visita técnica el día 2 de junio de 2026, en la CL 54C Sur 95 localidad de Bosa, barrio El Porvenir, UPZ El Porvenir, con el fin de verificar las condiciones actuales del arbolado objeto de la solicitud.

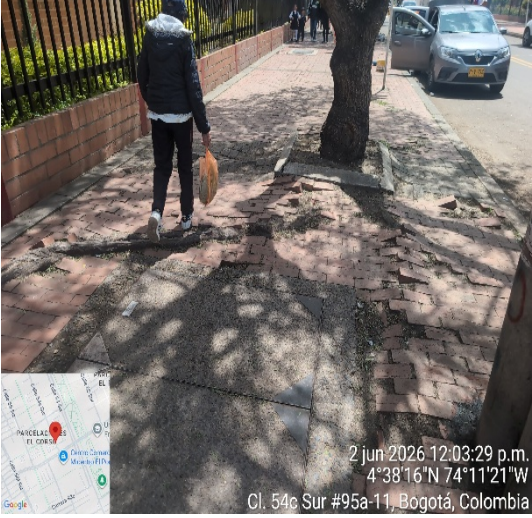
Por otra parte, durante la inspección se evidenciaron afectaciones sobre los andenes y áreas peatonales circundantes. En este sentido, y considerando que las vías y andenes hacen parte de la red vecinal, se dará traslado de la presente situación a la Alcaldía Local de Bosa, de conformidad con lo establecido en el artículo 1° del Decreto Distrital 544 de 2012, para que evalúe e incluya las acciones de mantenimiento y recuperación de la infraestructura afectada dentro de sus programas de intervención.

<p>2 jun 2026 12:04:10 p.m. 4°38'17"N 74°11'21"W Cl. 54c #95a39, Bogotá, Colombia</p>
<p>Fotografía 1: Afectaciones adoquín</p>	<p>Fotografía 2: Árbol mencionado como Árbol 1</p>

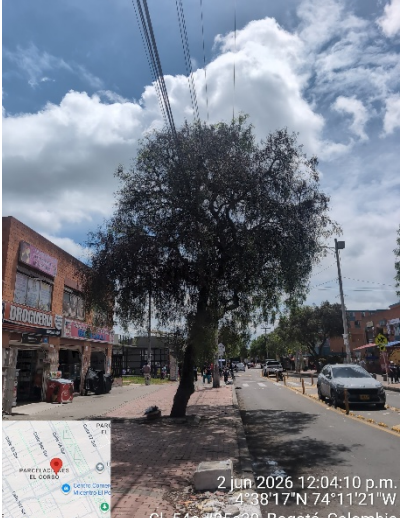
En condiciones ambientales actuales al momento de la visita, el individuo presenta buenas condiciones físicas, sanitarias y estructurales. Se observaron algunas ramas y hojas secas dispersas, condición asociada a procesos fenológicos naturales de la especie, sin que ello comprometa su estabilidad, vitalidad o permanencia en el entorno. Por lo anterior, no se considera técnicamente viable autorizar ningún tratamiento silvicultural sobre este individuo.

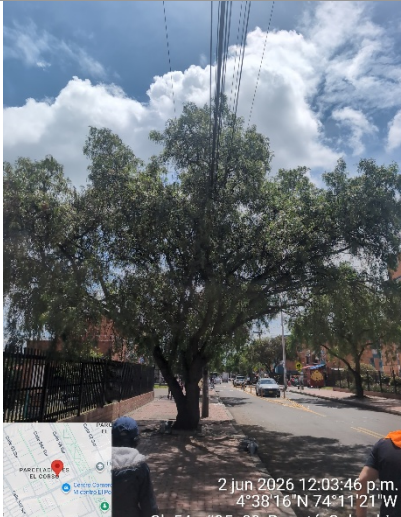
En condiciones ambientales actuales al momento de la visita, el individuo presenta buenas condiciones físicas, sanitarias y estructurales. No obstante, se evidenció interferencia parcial de algunas ramas con una luminaria ubicada en un poste cercano, situación que puede afectar la adecuada prestación del servicio de alumbrado público.

<p>2 jun 2026 12:03:19 p.m. 4°38'16"N 74°11'21"W Cl. 54c Sur #95a-11, Bogotá, Colombia</p>
<p>Fotografía 3: Árbol mencionado como árbol 2</p>	<p>Fotografía 4: Árbol mencionado como Árbol 3</p>

Teniendo en cuenta lo anterior, para los individuos identificados con códigos SIGAU No. 07011801000041 y 07011801000040, esta Entidad adelantará la emisión del respectivo concepto técnico de manejo dirigido a ENEL COLOMBIA S.A. E.S.P., con el fin de que se ejecuten las intervenciones requeridas para restablecer la adecuada relación entre el arbolado y la infraestructura de alumbrado público. Así mismo, dicha empresa evaluará la necesidad de efectuar ajustes complementarios sobre las luminarias o redes asociadas.

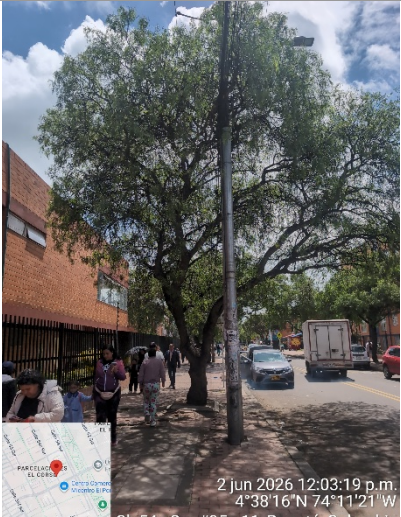
En condiciones ambientales actuales al momento de la visita, el individuo presenta adecuada arquitectura de copa, buenas condiciones físicas y sanitarias, sin evidencias de fallas estructurales o afectaciones fitosanitarias relevantes. Sin embargo, se observó interferencia parcial con una luminaria cercana, situación similar a la identificada para el árbol No. 2.

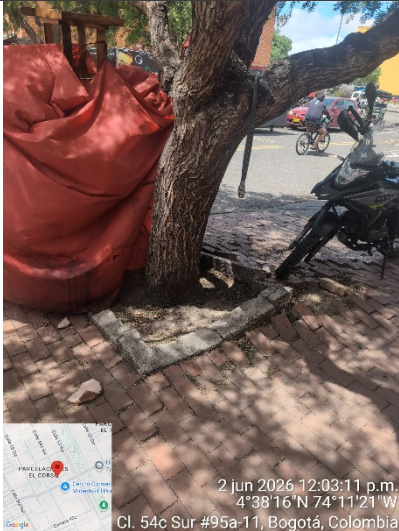
En condiciones ambientales actuales al momento de la visita, el individuo presenta buenas condiciones físicas, sanitarias y estructurales, observándose una adecuada conformación de copa y estabilidad mecánica. Por lo anterior, no se considera técnicamente viable autorizar tratamientos silviculturales sobre el mismo.

Fotografía 7: Fuste árbol 4

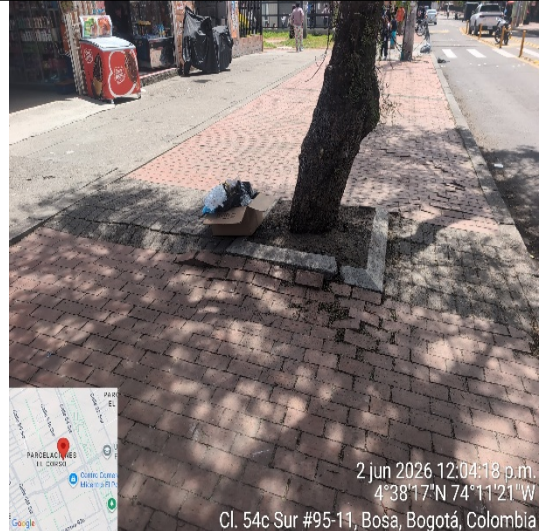
Fotografía 8: Fuste de Árbol 1

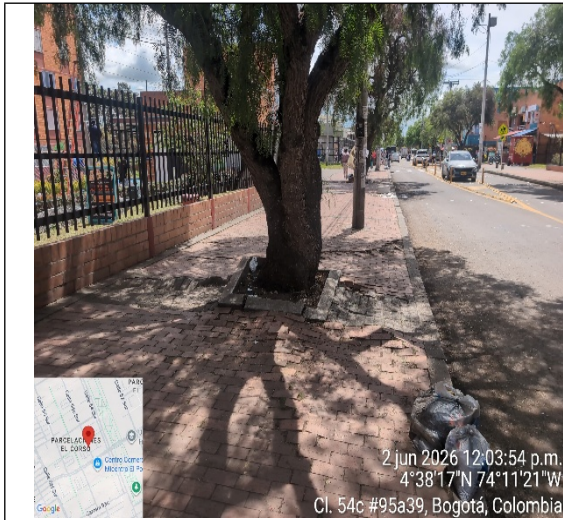
Fotografía 9: Fuste de Árbol 2

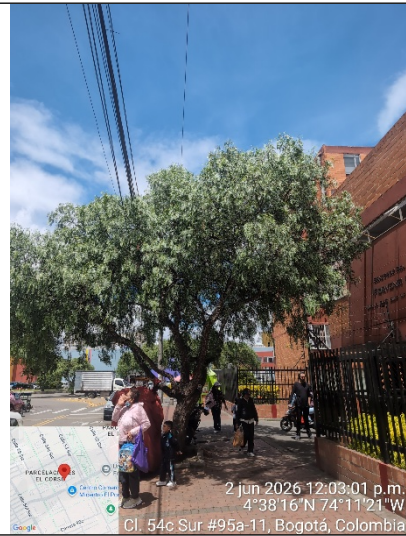
Fotografía 10: Vista general Árbol 4
