SECRETARÍA DE AMBIENTE

Referencia: Respuesta al radicado SDA No. 2026ER110550 del 2026-05-27
Petición SDQS No. 3462612026

- ☐ Dentro de estas actividades, se incluye el cuerpo de agua: **Canal San Francisco, el cual corresponde al cuerpo de agua objeto de la solicitud en los dos (2) puntos señalados por el peticionario (ver Imagen 1)**, de acuerdo a lo reportado en el sistema de información SINUPOT de la Secretaría Distrital de Planeación y las capas de información geográficas del Decreto Distrital POT 555 de 2021:

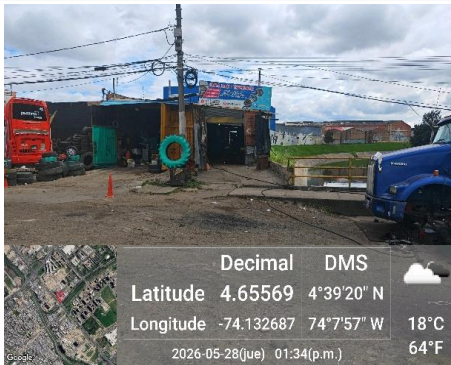
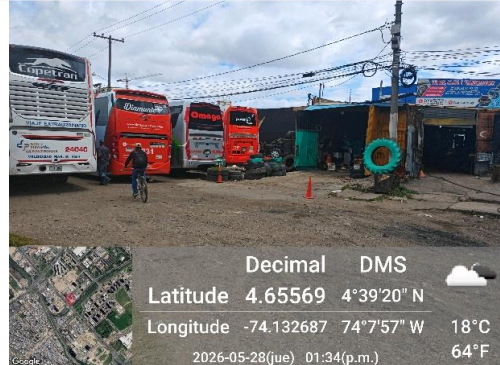
Coordenadas: 4°39'20"N 74°7'58"W.

Fotografía 1 y 2 Actividades de parqueo, reparación y mantenimiento de vehículos en espacio público aferente al canal.

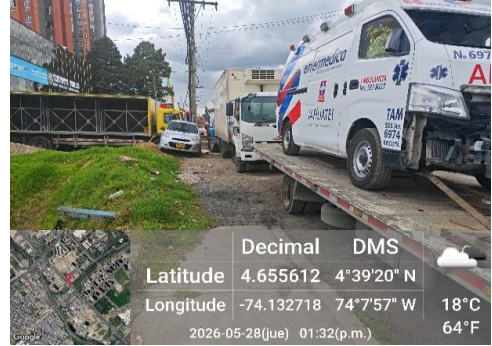
Coordenadas: 4°39'20"N 74°7'57"W.

Fotografía 7 y 8 Actividades de parqueo, reparación y mantenimiento de vehículos en área de ronda hídrica y espacio público peatonal.

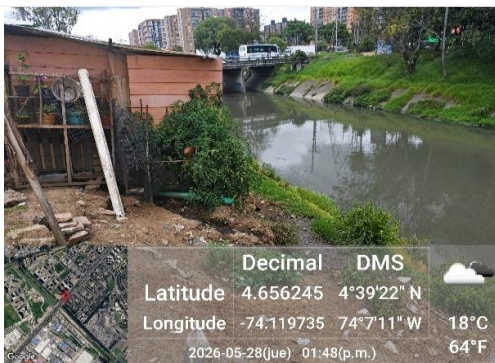
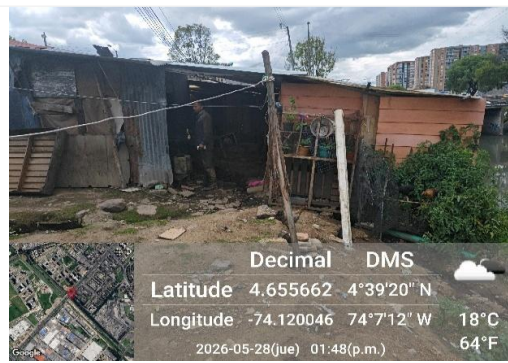
Coordenadas: 4°39'22"N 74°7'11"W.

Fotografía 11 y 12 Asentamiento consolidado en ronda hídrica del Canal San Francisco con evidencia de ocupación por terceros; tenencia de semovientes, venta de comida; se observan vertimientos derivados de dichas actividades sobre el canal mediante tubería que descarga sobre el cuerpo de agua

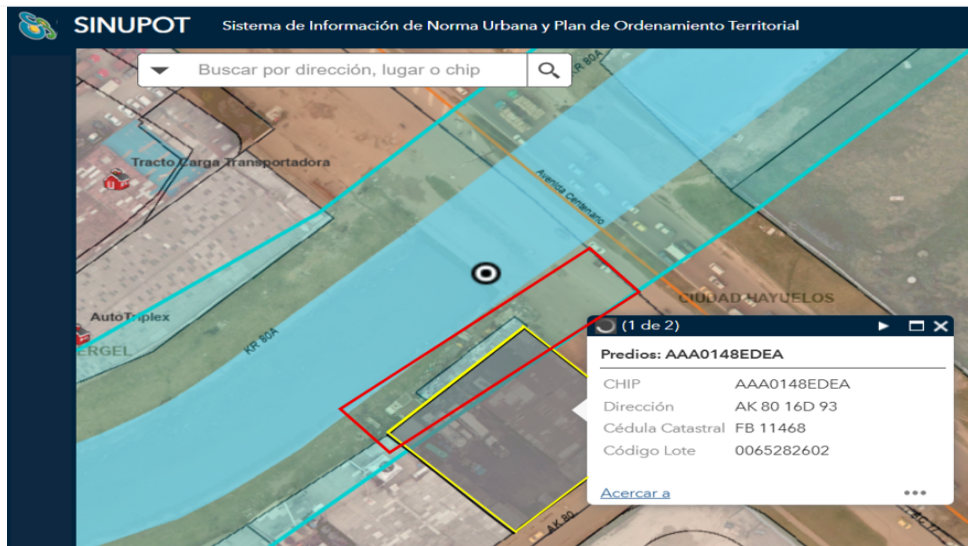
Imagen 1. Punto 1: Las actividades comerciales de parqueo, reparación y mantenimiento de vehículos se realizan en espacio público de protección ambiental -ronda hídrica del Canal San Francisco (I), en el predio afectado por ronda hídrica del canal identificado con código catastral AAA0148EDEA (II) y espacio público peatonal (III).

- ☐ Conforme a lo anteriormente expuesto, los puntos y actividades objeto de la petición se localizan y ejecutan **en área de protección ambiental del Canal San Francisco**, así como espacio público peatonal y predios de terceros particulares afectados por el determinante ambiental, conforme al Decreto Distrital POT 555 de 2021, en el cual se establecen los cuerpos de agua de la estructura ecológica principal del Distrito.
- ☐ En este sentido, el mencionado Decreto, específicamente, en su artículo 60, establece el régimen de usos del suelo aplicable a este tipo de áreas.

Conforme a lo anteriormente expuesto, se informa que **la solicitud debe ser atendida en primera instancia por las autoridades competentes en control** territorial y policivo, como medida preventiva para mitigar la generación de impactos ambientales asociados a vertimientos y descargas sobre el canal.

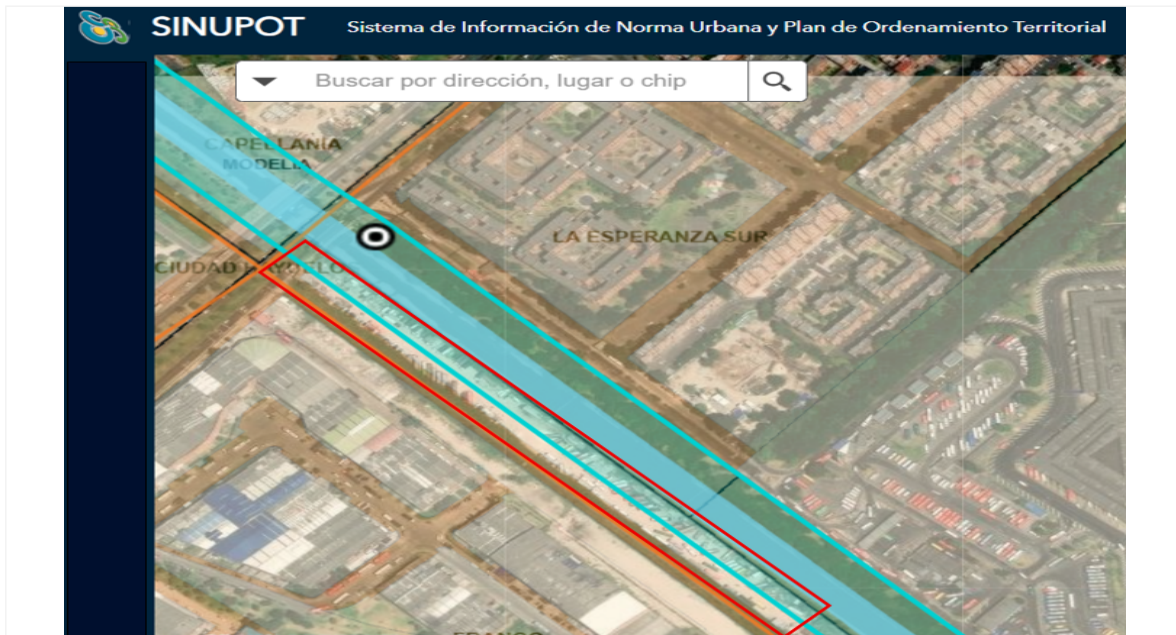
Imagen 2. Punto 2: Las actividades comerciales de parqueo, reparación y mantenimiento de vehículos se realizan en espacio público de protección ambiental -ronda hídrica del Canal San Francisco (I), en el predio afectado por ronda hídrica del canal identificado con código catastral AAA0148EDEA (II) y espacio público.

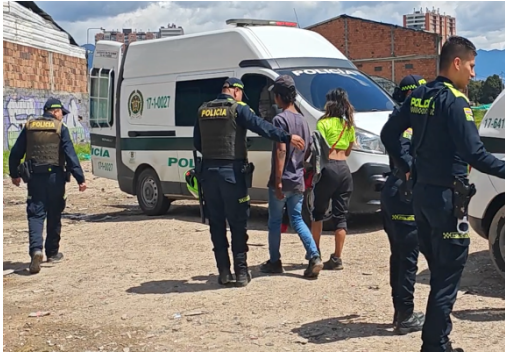
Fotografía 17 Acompañamiento técnico del grupo Autorizaciones de la SRHS en el evento de Inspección del 11/10/2024.

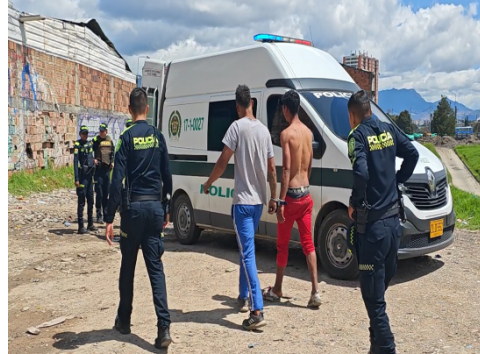
Fotografía 18 Captura por parte de la policía nacional de los ciudadanos responsables de las descargas en el evento de Inspección del 11/10/2024.

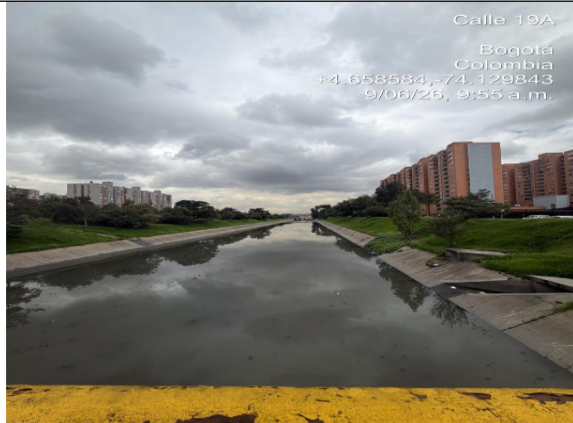
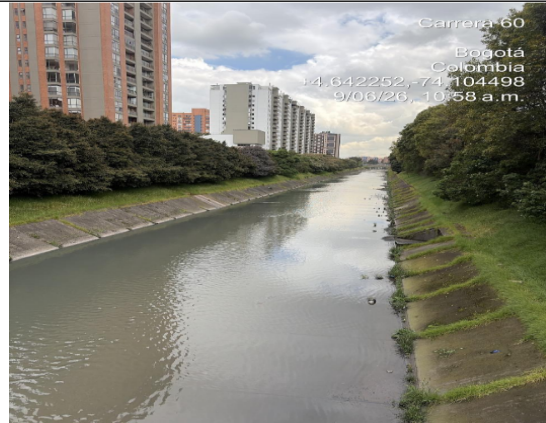
Fotografías No. 1 y 2. Tramo del Canal sin evidencia de afectación

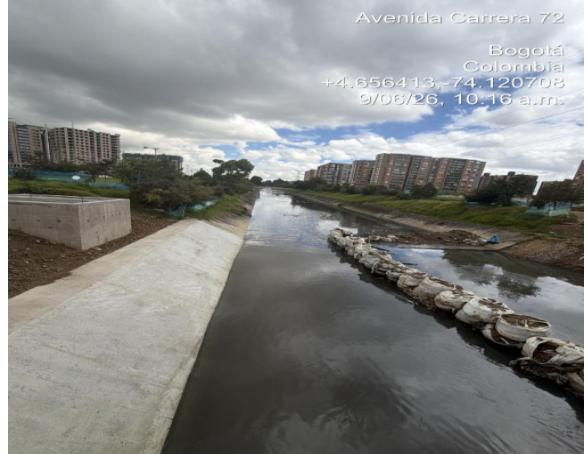
Avenida Carrera 72
Bogotá
Colombia
+4.656413, -74.120708
9/06/26, 10:16 a.m.

Fotografía No. 5 Tramo del Canal sin evidencia de afectación
