## SECRETARÍA DE AMBIENTE

Referencia: Respuesta al radicado **SDA 2026ER130245** del 23 de junio de 2026.

Una ingeniera forestal adscrita a la Subdirección de Silvicultura de la Secretaría Distrital de Ambiente realizó visita técnica a la zona solicitada el día 13 de julio de 2026. Durante la inspección se evidenció que sobre la vía peatonal se encuentran varios individuos arbóreos de la especie caucho Tequendama (*Ficus tequendamae*), los cuales han sido objeto de visitas técnicas previas por parte de esta Autoridad Ambiental.

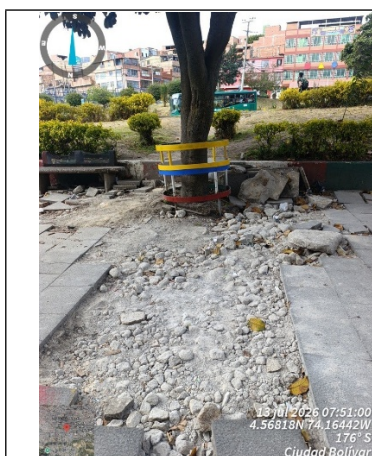
**Foto 1.** Vista afectación a espacio público.

Al iniciar el recorrido por el sector, específicamente en el tramo ubicado después del parque o cancha deportiva y frente a varios locales comerciales, se observó que algunos de los individuos presentan intervenciones sobre su sistema radicular. En particular, se evidenció que las losetas del andén fueron retiradas, varias raíces fueron seccionadas y, posteriormente, sobre la zona intervenida se dispuso una mezcla de concreto y material pétreo. Las mayores intervenciones se identificaron sobre los individuos arbóreos registrados con los códigos SIGAU 19011301000067, 19011301000068 y 19011301000072, siendo el individuo identificado con código SIGAU 19011301000068 el que presenta la condición más crítica, toda vez que se observan claramente incisiones ocasionadas por el corte de raíces estructurales.

Teniendo en cuenta la situación encontrada y los antecedentes asociados al caso, se solicitará al Jardín Botánico de Bogotá "José Celestino Mutis" informar a esta Entidad si las intervenciones evidenciadas corresponden a actividades ejecutadas en cumplimiento de las autorizaciones otorgadas y, en caso contrario, si durante el desarrollo de sus actividades han tenido conocimiento o evidencia de intervenciones realizadas por terceros sobre los individuos arbóreos de la especie caucho Tequendama (*Ficus tequendamae*) ubicados en la vía peatonal objeto de la presente visita.

Así mismo, se remitirá comunicación a la Alcaldía Local de Ciudad Bolívar para que, en el marco de sus competencias, verifique las intervenciones realizadas sobre el espacio público y determine si las obras observadas fueron ejecutadas bajo su supervisión y con la autorización correspondiente; de no ser así, adelante las actuaciones administrativas que considere pertinentes conforme a la normatividad vigente.

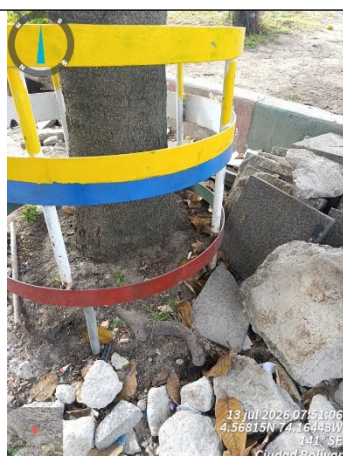
**Foto 2.** Vista afectación radicular.

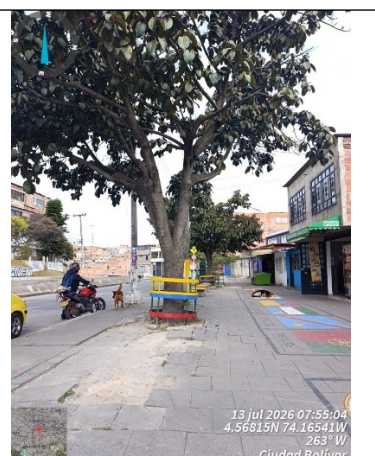
**Foto 3.** Vista individuo visitado.

No obstante, al verificar el estado general de los ejemplares, se evidenció que, al momento de la visita, los fustes y las copas presentan buenas condiciones físicas, estructurales y fitosanitarias, por lo que no fue posible establecer afectaciones inmediatas derivadas de las intervenciones observadas. Sin embargo, teniendo en cuenta que el corte de raíces estructurales puede generar efectos diferidos sobre la estabilidad y el estado fisiológico de los individuos arbóreos, esta Autoridad Ambiental realizará una nueva visita técnica de verificación con el fin de evaluar su evolución y determinar si las afectaciones radiculares comprometen significativamente su estabilidad o requieren la implementación de medidas de manejo.

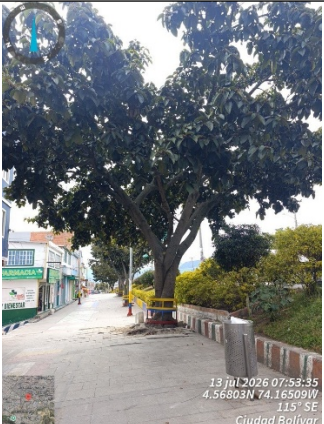
| <p><b>Foto 4.</b> Individuo con SIGAU<br/>19011301000068</p> | <p><b>Foto 5.</b> Individuo con SIGAU<br/>19011301000067</p> | <p><b>Foto 6.</b> Afectación radicular<br/>evidenciada</p> |

Por otra parte, revisados los antecedentes consignados en el Sistema de Información Documental de esta Secretaría, se constató que los individuos identificados con código SIGAU 19011301000068 y 19011301000067 cuentan con autorización emitida mediante el Concepto Técnico No. 2024-SSFFS-10786 y 2025-SSFFS-00033, por medio de los cuales se autorizó al Jardín Botánico de Bogotá José Celestino Mutis la ejecución de actividades de poda radicular. No obstante, los demás individuos inspeccionados no registran autorización vigente

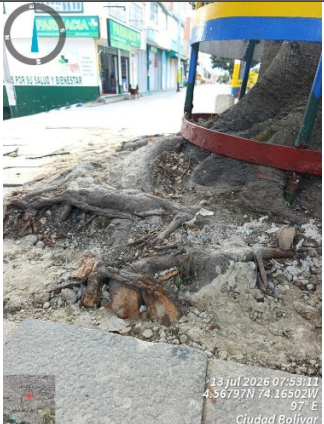
expedida por esta Autoridad Ambiental para la realización de intervenciones sobre su sistema radicular.
