**Referencia:** Respuesta al radicado SDA **2026ER140497** del 03 de julio de 2026 – Derecho de petición. Problemática por ocupación de la Quebrada La Estrella.

La Subdirección del Recurso Suelo informa que, el día 15 de julio de 2026, un profesional adscrito a la entidad realizó visitas de evaluación, seguimiento y control en cercanías a la calle 75 SUR # 18B - 50, de la localidad Ciudad Bolívar, con el fin de identificar eventuales factores de deterioro ambiental que afectan el componente suelo, como se evidencia a continuación:

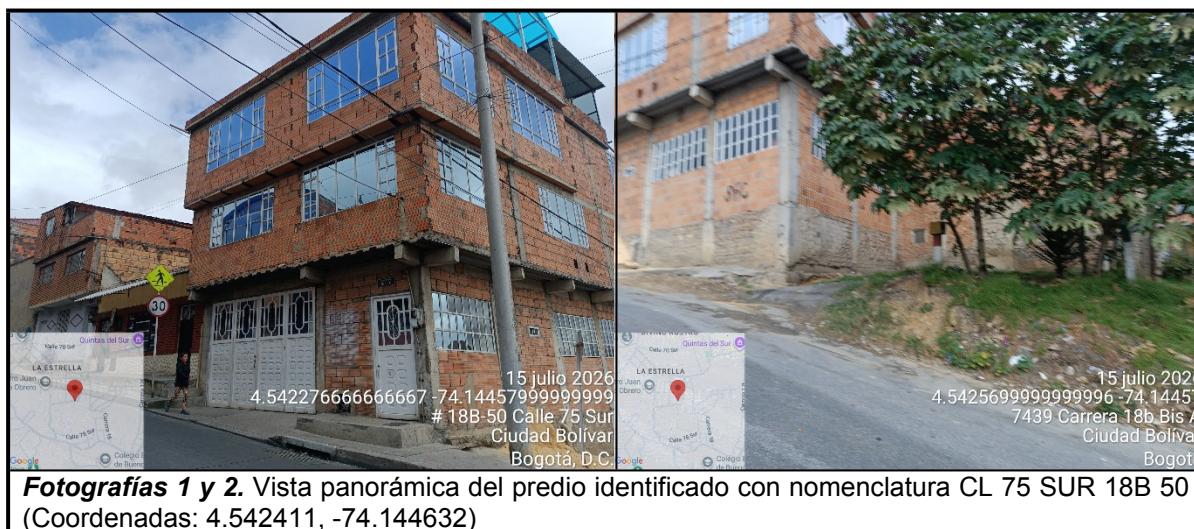
**Fotografías 1 y 2.** Vista panorámica del predio identificado con nomenclatura CL 75 SUR 18B 50 (Coordenadas: 4.542411, -74.144632)

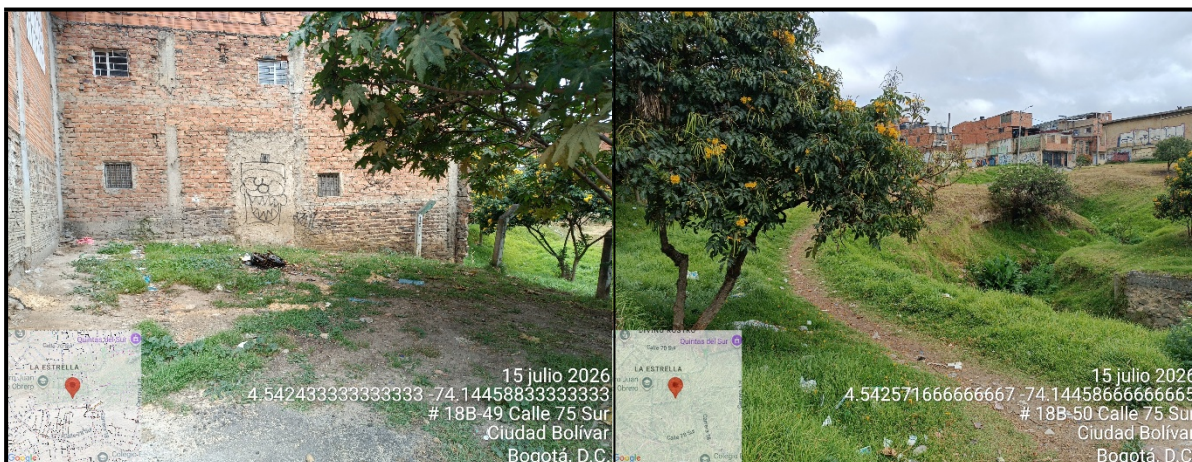
**DESCRIPCIÓN:** Al realizar el recorrido en cercanías a la calle 75 sur con carrera 18B, se evidenció la presencia de residuos sólidos aprovechables y no aprovechables, los cuales pueden afectar las condiciones y alterar la funcionalidad de la quebrada.

**Fotografías 3 y 4.** Vista de la parte posterior del predio identificado con nomenclatura CL 75 SUR 18B 50, se evidencia disposición dispersa de residuos sólidos aprovechables y no aprovechables (Coordenadas: 4.542530, -74.144632).

De acuerdo con lo anterior, y con el propósito de preservar las condiciones ecosistémicas de estas áreas estratégicas, así como salvaguardar la integridad de la población que habita o transita en ellas, se solicita a las entidades competentes que, en el marco de sus funciones misionales, adelanten las acciones pertinentes. En particular, se requiere:

- A la Empresa de Acueducto y Alcantarillado de Bogotá, realizar las verificaciones que considere pertinentes respecto de las actividades de estacionamiento de vehículos observadas en predios de su titularidad, así como fortalecer las acciones de administración, control y vigilancia sobre dichos predios, con el fin de prevenir la ocupación indebida, la disposición inadecuada de residuos y demás actividades de origen antrópico que puedan generar afectaciones sobre la ronda hídrica de la quebrada.

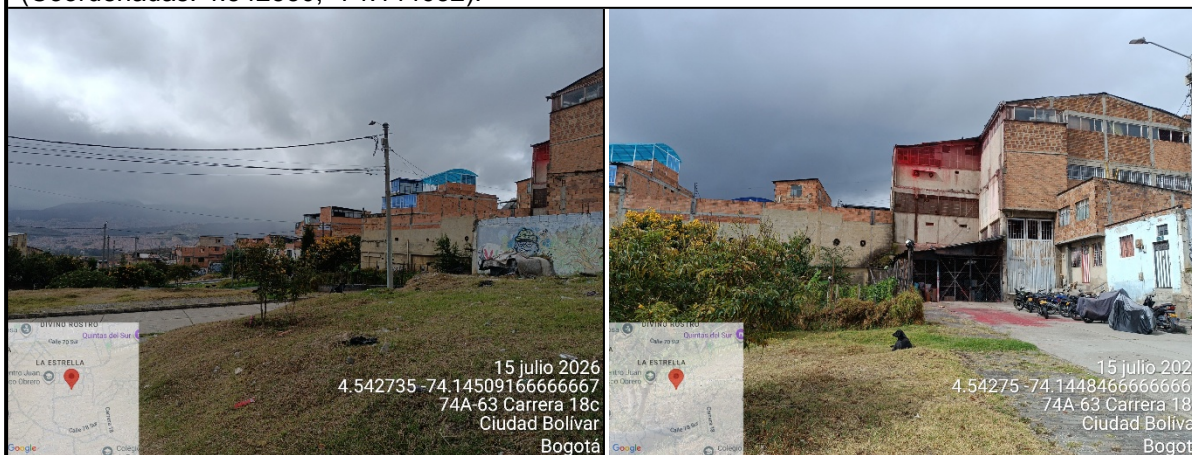
**Fotografías 5 y 6.** Vista panorámica de la zona colindante entre la Quebrada La Estrella y el predio identificado con nomenclatura CL 75 SUR 18B 50.

- No se evidencian actividades asociadas al estacionamiento de vehículos u otro tipo de actividades en la parte posterior al predio identificado con nomenclatura CL 75 SUR 18B 50, que puedan afectar o repercutir en el funcionamiento de la ronda hídrica de la quebrada.
- Sobre la carrera 18C con calle 74A, se identificó el estacionamiento de vehículos tipo motos, en el segmento vial pavimentado, correspondiente a la ronda hídrica de la quebrada La Estrella, en uno de sus segmentos soterrados.
- Los predios identificados presuntamente implicados en la denuncia, son propiedad de la Empresa de Acueducto y Alcantarillado de Bogotá, como se detalla continuación:

- A la Alcaldía Local de Ciudad Bolívar, que en su calidad de primera autoridad de policía del territorio, se evaluar la situación evidenciada durante la visita técnica y, de considerarlo procedente, adelantar las actuaciones orientadas a prevenir y corregir las actividades relacionadas con el estacionamiento de vehículos en el sector y la disposición inadecuada de residuos sólidos en la ronda hídrica de la quebrada La Estrella (ver fotografías 3 y 4), de conformidad con las competencias establecidas en la Ley 1801 de 2016. (Código Nacional de Seguridad y Convivencia Ciudadana).
