SECRETARIA DISTRITAL DE AMBIENTE

Referencia: Respuesta al radicado SDA **2026ER148643** del 15 de julio de 2026  
Radicado externo Alcaldía de Usaquén **20265930298791**

**REGISTRO FOTOGRAFICO**  
**Radicado SDA 2026ER148643 del 15 de julio de 2026**

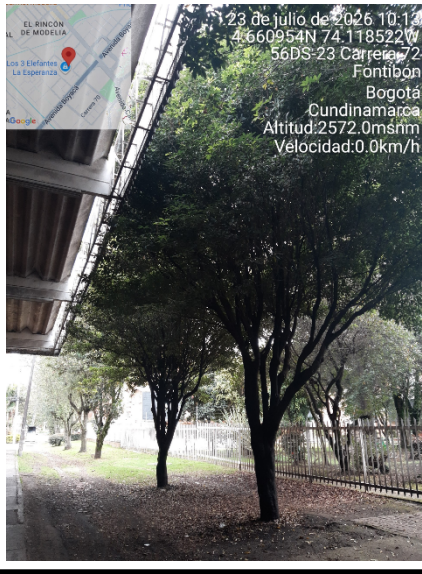
Se evaluaron nueve (9) individuos arbóreos de la especie Jazmín del cabo (*Pittosporum undulatum*), identificados con los códigos SIGAU 09012703000064, 09012703000065, 09012703000066, 09012703000067, 09012703000068, 09012703000069, 09012703000070, 09012703000299 y 09012703000298. Como resultado de la inspección, se evidenció que la totalidad de los ejemplares se encuentran estables en pie y presentan buenas condiciones físicas, mecánicas y fitosanitarias, por lo que no representan un riesgo inminente ni requieren intervención por concepto de emergencia.

| <p>Foto 1. Vista de la zona</p> | <p>Foto 2. Vista general de los individuos</p> |

No obstante, debido al crecimiento natural de sus copas y a la ausencia de mantenimiento silvicultural reciente, se considera técnicamente procedente la realización de poda de manejo. Por lo anterior, esta Secretaría traslada la solicitud a la empresa prestadora del servicio de aseo del sector, Ciudad Limpia Bogotá S.A. E.S.P., para que re programe o ejecute de forma prioritaria la poda de mantenimiento sobre estos especímenes dentro de sus ciclos operativos.

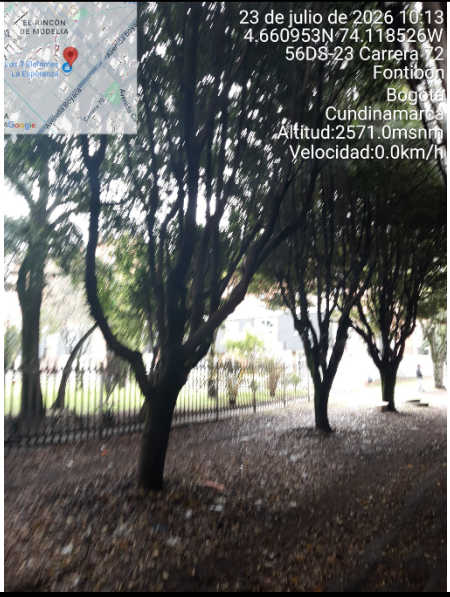
| <p>Foto 3. Vista de los individuos</p> | <p>Foto 4. Vista de la zona</p> |
