## SECRETARÍA DE AMBIENTE

Referencia: Respuesta al radicado 2026ER169677 del 10 de agosto de 2026. Derecho de petición por presunta disposición inadecuada de residuos de construcción y demolición (RCD) en el sector posterior al Terminal del Norte, inmediaciones del caño Torca.

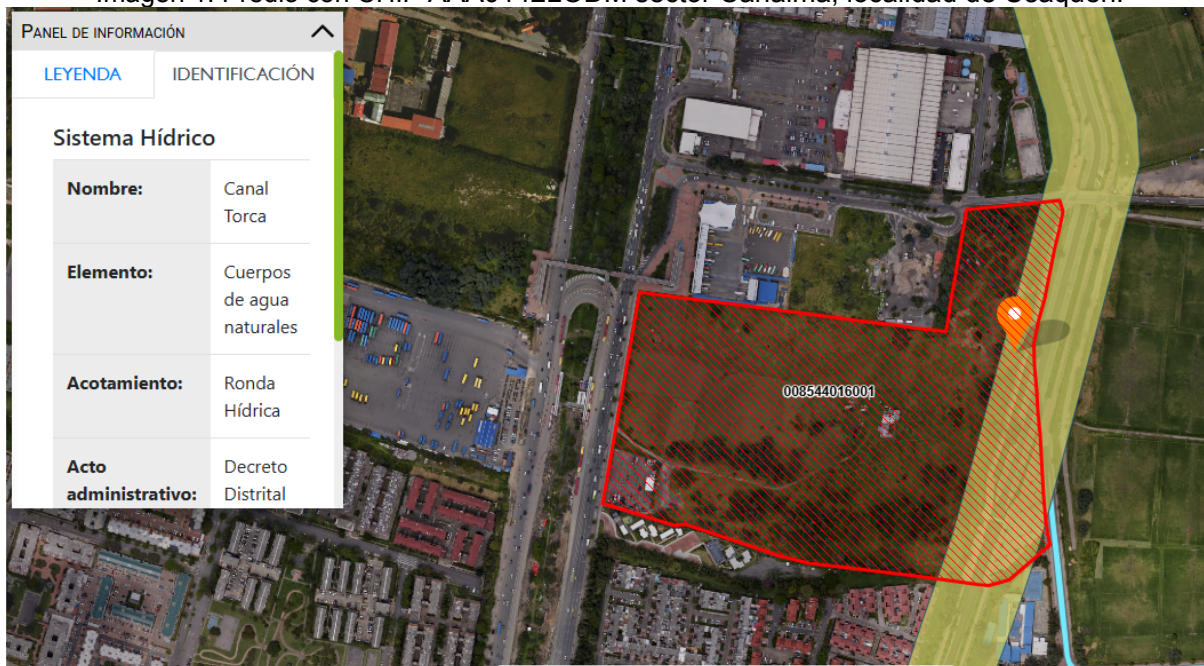
Imagen 1. Predio con CHIP AAA0142LODM sector Canaima, localidad de Usaquén.

En consecuencia, una vez verificadas las coordenadas 4.770424, -74.039628 se evidenció en el visor geográfico que los hechos en mención se localizan en un predio identificado con CHIP Catastral No. AAA0142LODM y dirección CL 192 18 21, tiene superposición parcial del Canal Torca (Ver imagen 1 y 2).

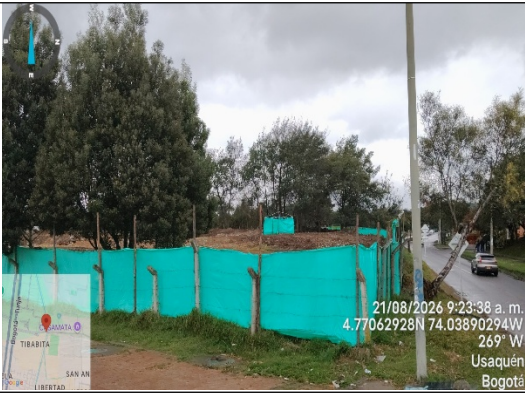
Durante el recorrido se evidenció que el lote tiene movimiento de tierra. Se observó que la obra cuenta con cerramiento perimetral, al acercarnos al cerramiento en polisombra verde con portón metálico y un letrero con el aviso “ENTRADA DE VOLQUETAS”, se observan individuos arbóreos de porte alto en el cerramiento perimetral interno.

| <p>Fotografía 1. Predio colindante con la cicloruta del canal Torca, se observa movimiento de tierra nuevo.</p> | <p>Fotografía 2. Portón de ingreso al predio objeto de la queja.</p> |

De acuerdo a lo encontrado en la visita técnica, se realiza traslado a la Alcaldía Local de Usaquén, para que, en el marco de sus competencias y en su calidad de primera autoridad policiva del territorio, adelante las actuaciones correspondientes, tendientes a garantizar el cumplimiento de la normatividad legal aplicable frente a la problemática expuesta, de conformidad con lo establecido en la Ley 1801 de 2016 (Código Nacional de Seguridad y Convivencia Ciudadana), en atención a la legalidad de la obra de movimiento de tierras y a la protección de los individuos arbóreos del predio.

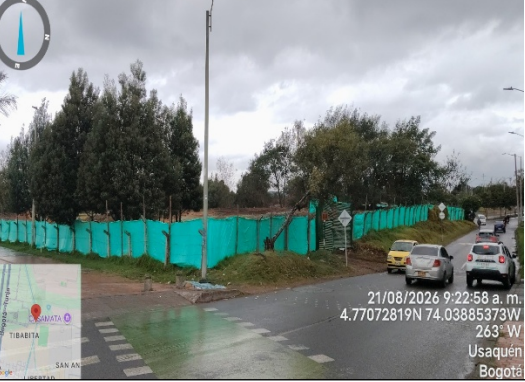
| <p>Fotografía 3. Cerramiento perimetral del predio y vista del arbolado.</p> | <p>Fotografía 4. Parte externa del predio objeto de la visita.</p> |

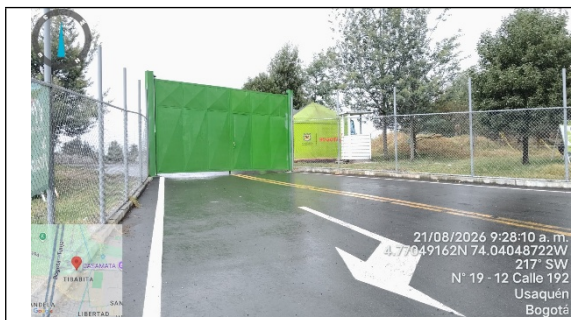
Continuando con el recorrido y lindero del predio se observó una entrada a un predio con cerramiento en malla y polisombra verde que es utilizado como patio de almacenamiento de material de la entidad Unidad de Mantenimiento Vial -UMV-

Fotografía 5. Predio usado por la UMV -Unidad de mantenimiento Vial-, para el almacenamiento de materiales-

Así mismo, se traslada a la Unidad Administrativa Especial de Rehabilitación y Mantenimiento Vial-UMV -, para que, de conformidad con sus competencias, responda a esta entidad si las obras en mención son ejecutadas por la UMV y las condiciones de su legalidad.

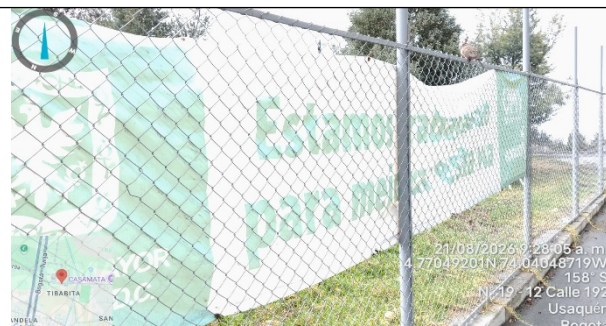
Fotografía 6. Vista malla perimetrial del predio de la UMV en las coordenadas N: 4.7704920 W: - 74.040487.

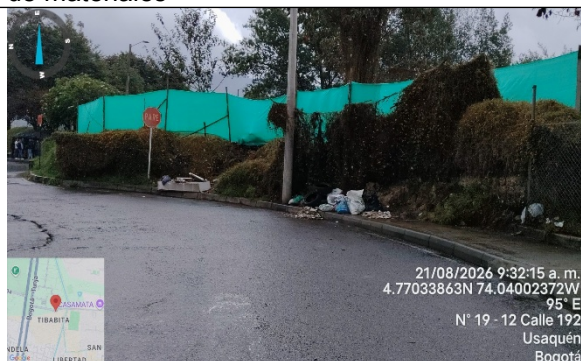
Adicionalmente, en la parte externa del cerramiento se observó un punto de acumulación de residuos sólidos voluminosos, de construcción y demolición RCD, residuos sólidos aprovechables y no aprovechables, lo cual fue notificado a la Unidad Administrativa Especial de Servicios Públicos -UAESP-, por medio del link COE: <https://arcg.is/11Hya41>.

Fotografía No. 7. Punto de la queja donde se observa acumulación de residuos sólidos, voluminosos, de construcción y demolición- RCD, llantas usadas y aprovechables y no aprovechables. Las dimensiones del punto de acumulación son aproximadamente (Largo 2mx Ancho 0.8m x Alto 0.4)= 0.64m<sup>3</sup>.  
Coordenadas: N: 4.770338 W: -74.040023.

Por otra parte, se informa a la Unidad Administrativa Especial de Servicios Públicos-UAESP-, que se identificó un punto de acumulación de residuos voluminosos, de construcción y demolición- RCD-, aprovechables y no aprovechables y llantas en desuso en la parte externa del predio y en espacio público a través del link COE: <https://arcg.is/11Hya41>, generándose el ticket No. 4527.

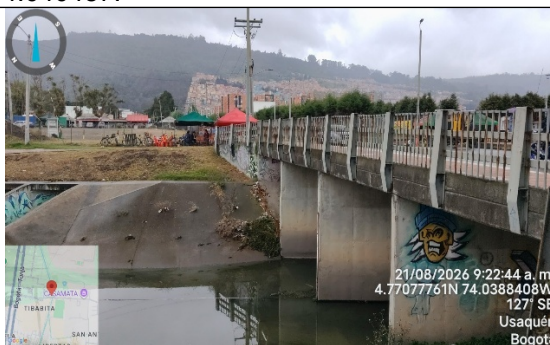
Fotografía No. 8. Vista del Canal Torca, una cuadra adelante del punto de acumulación de residuos en las coordenadas N:4.770777 W: - 74.038840.
