SECRETARÍA DISTRITAL DE AMBIENTE

**Referencia: Respuesta al Radicado SDA No. 2026ER173458 del 2026-08-13**

El 31 de agosto de 2026 un profesional adscrito a esta Subdirección realizó visita técnica de control y seguimiento ambiental sobre el predio ubicado en la **CL 192 18 21** del barrio Canaima y Chip AAA0142LODM; confirmando la recepción y acumulación de residuos de construcción y demolición en cantidades representativas.

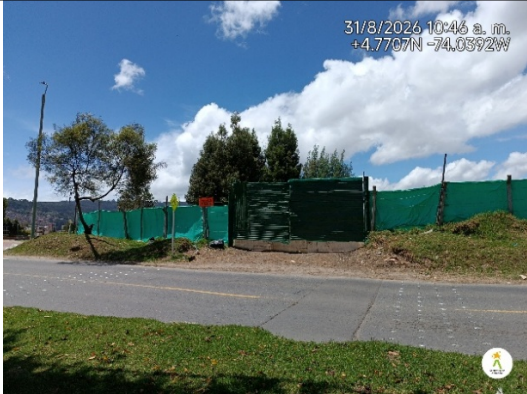
| <p><b>Fotografía No. 1.</b> Entrada al predio sobre la calle 192.</p> | <p><b>Fotografía No. 2.</b> Presencia de residuos de excavación acumulados sobre el inmueble.</p> |

No obstante, esta dependencia mediante el proceso SDA No. **7097068** requirió a los propietarios y notificó a la Alcaldía Local de Usaquén y a las Curadurías Urbanas, con el fin de verificar la existencia de trámites, solicitudes o permisos emitidos y relacionados con la gestión de residuos de construcción y demolición.

En consecuencia, se adelantarán las indagaciones correspondientes para definir las actuaciones a que haya lugar, de conformidad con lo establecido en el Título 8 "*Gestión integral de los residuos de construcción y demolición - RCD en Bogotá D.C.*" del Decreto 646 de 2025.

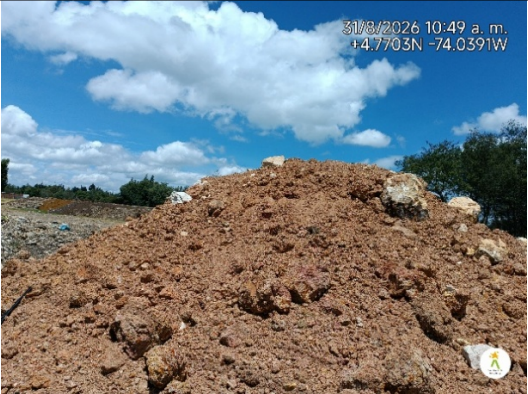
Dicha acumulación se localiza en el costado oriental del predio, colindante con el Canal Torca, elemento integrante de la Estructura Ecológica Principal, tal como se evidencia en el siguiente registro fotográfico:

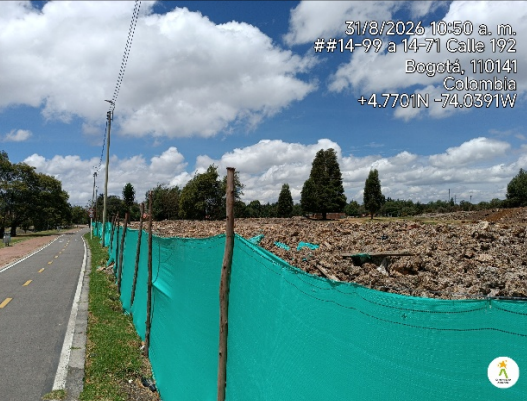
| <p><b>Fotografía No. 3.</b> Panorámica de los perfiles entre la ciclo-ruta vs la acumulación de residuos dentro del predio.</p> | <p><b>Fotografía No. 4.</b> Presencia de una vivienda colindante con la recepción de los residuos.</p> |

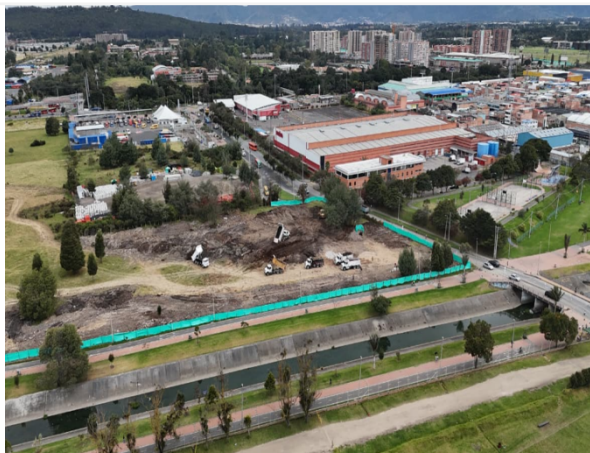
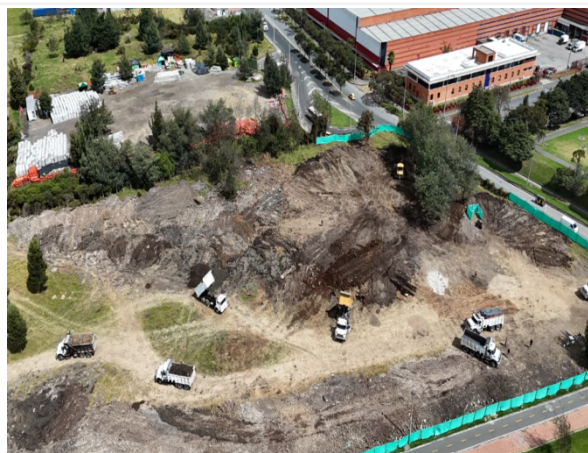
Fotografías No. 1 y 2. Imágenes presentadas por el peticionario.

Adicionalmente, en las fotografías aportadas por el peticionario, se observa un área destinada al desarrollo de actividades de obra civil, delimitada mediante cerramiento en polisombra.

No se identifica, a partir de dichas imágenes, una descarga directa de aguas residuales, vertimientos o una intervención física evidente sobre el canal que permita establecer, por sí sola, la existencia de una afectación directa al recurso hídrico.

Por lo anterior, y teniendo en cuenta el contenido de la solicitud y las evidencias aportadas, no se advierte, dentro del ámbito funcional de la Subdirección del Recurso Hídrico, una situación que requiera el desarrollo de actuaciones de control o seguimiento por parte de esta dependencia.

En consecuencia, se considera que la atención de los hechos relacionados con la disposición de materiales y/o residuos de construcción, así como con el control y seguimiento de las actividades de obra civil señaladas en la petición, corresponde a las Subdirecciones competentes en materia de Recurso Suelo y Silvicultura, de acuerdo con sus respectivas funciones, para que, en el marco de sus competencias, determinen la procedencia de las actuaciones administrativas a que haya lugar.
