SECRETARIA DISTRITAL DE AMBIENTE

Referencia: respuesta al rad. SDA 2026ER173897 del 13/08/2026 (Bogotá te escucha 5665532026)

En atención al radicado de la referencia con el cual recibimos su queja, en la que denuncia la intervención de la Empresa de Acueducto y Alcantarillado de Bogotá – EAAB E.S.P. con maquinaria amarilla en la ronda hídrica de la quebrada Morales, localidad de San Cristóbal, el domingo 09 de agosto de 2026, sobre lo cual solicita a esta Entidad lo siguiente:

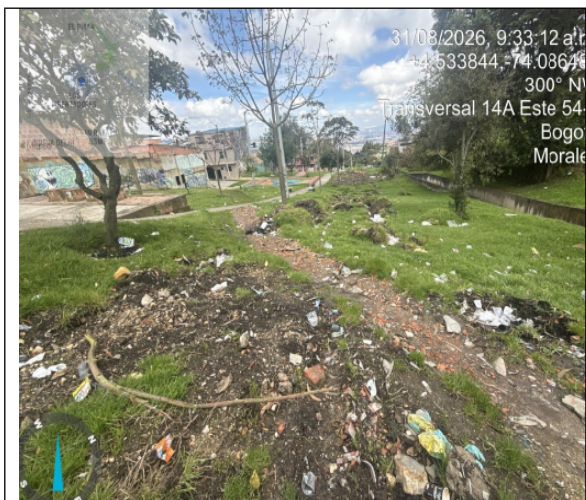
**Fotografía 1.** Se evidencia aparente compactación del suelo y alteraciones en la cobertura vegetal, asociadas a procesos de excavación, remoción de la capa orgánica y erosión, en las coordenadas 4.533844, -74.086484 (Transversal 14A Este 54-2, Bogotá). En el área intervenida se observa presencia y disposición inadecuada de residuos de construcción y demolición (RCD), tales como fragmentos de ladrillo, losa y concreto, mezclados con suelo expuesto y residuos sólidos ordinarios, entre los que se identifican plásticos, empaques, bolsas y residuos domésticos. Asimismo, se evidenció pérdida de continuidad del estrato herbáceo, producto del levantamiento y fragmentación de la cobertura de césped, generando áreas con suelo desnudo, montículos y discontinuidades en el terreno.

A partir de lo anterior, se tiene que existe riesgo de afectación al recurso suelo y su cobertura vegetal, debido a las actividades de excavación, compactación, erosión y disposición inadecuada de residuos de construcción y demolición (RCD) y residuos sólidos. No obstante, al momento de la visita no se evidenciaron actividades en ejecución relacionadas con adecuaciones del terreno, excavaciones o movimiento de tierras.

De acuerdo con lo anterior, se dio traslado a la Empresa de Acueducto y Alcantarillado de Bogotá – EAAB y a la Alcaldía Local de San Cristóbal, mediante el rad. SDA **2026EE198151** del 8 de septiembre de 2026 (anexo a la presente), y se les solicitó información relacionada con las actividades desarrolladas en el área objeto de la solicitud, así como las acciones que, en el marco de sus respectivas competencias, resulten pertinentes para la recuperación y mejoramiento de las condiciones del sitio, teniendo en cuenta la disposición inadecuada de residuos evidenciada en la ronda hídrica.

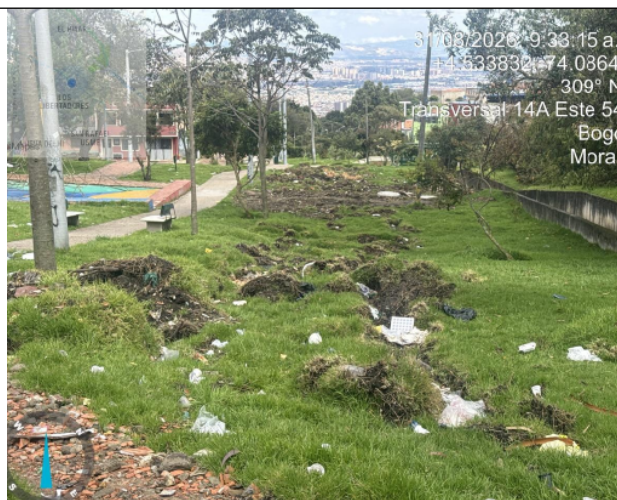
**Fotografía 2.** Se evidencia posible riesgo de afectación de la ronda hídrica asociado a actividades de excavación, que han generado el levantamiento y fragmentación de la cobertura de césped, dejando expuestas franjas y montículos de suelo. Asimismo, se observa la presencia de una mezcla de suelo con RCD, además de presuntos cortes y agrietamientos en la cobertura vegetal que podría favorecer procesos erosivos, especialmente ante eventos de precipitación o lluvias de alta intensidad. Lo anterior se presenta en las coordenadas 4.533832, -74.086498

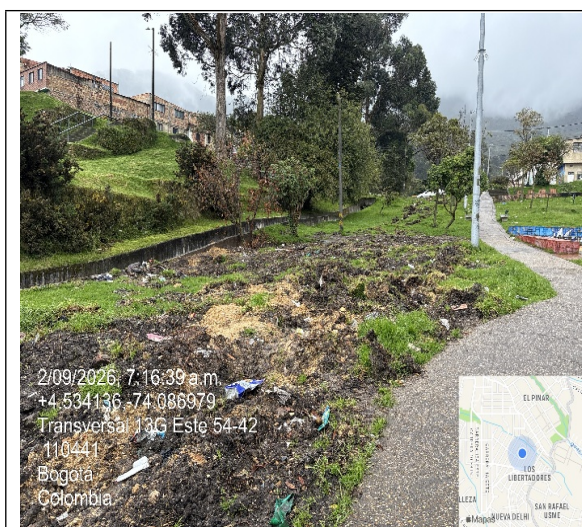
**Fotografía No. 3.** Afectación cobertura vegetal Ronda hídrica Quebrada Morales.

Con base en lo hallado en la visita, se considera pertinente dar alcance al traslado para solicitar a la Empresa de Acueducto y Alcantarillado de Bogotá – EAAB E.S.P., para que, en el marco de sus competencias, se pronuncie de fondo sobre las actividades ejecutadas en la zona objeto de la petición.

De igual manera, se solicita a que presente a esta Entidad un informe de subsanación y restauración de las zonas verdes afectadas, en el cual se evidencie el estado inicial y actual de las áreas intervenidas, las acciones adelantadas para su recuperación y las medidas previstas para garantizar su adecuada restauración.

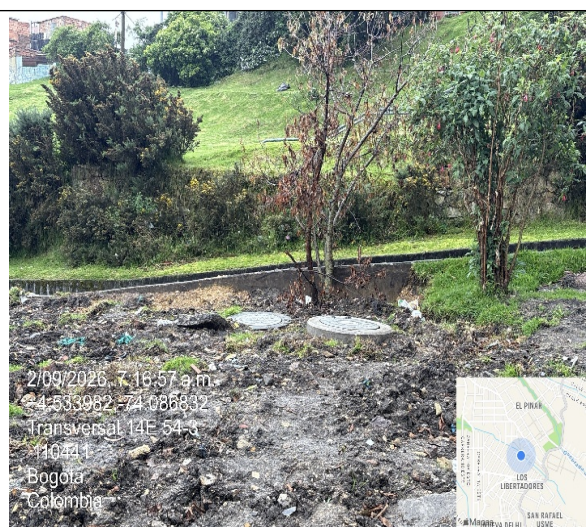
**Fotografía No. 4.** Instalación estructura de alivio.

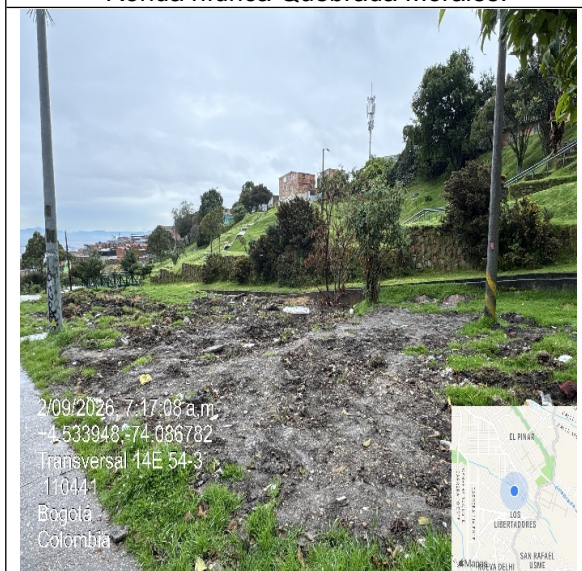
**Fotografía No. 5.** Afectación cobertura vegetal Ronda hídrica Quebrada Morales.

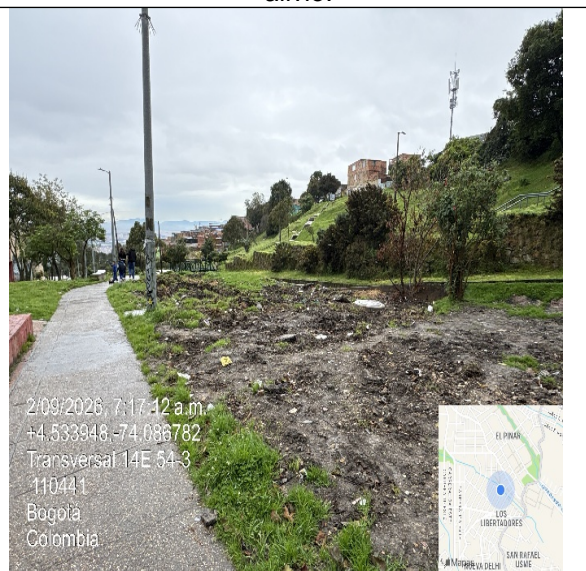
**Fotografía No. 6.** Afectación cobertura vegetal Ronda hídrica Quebrada Morales.

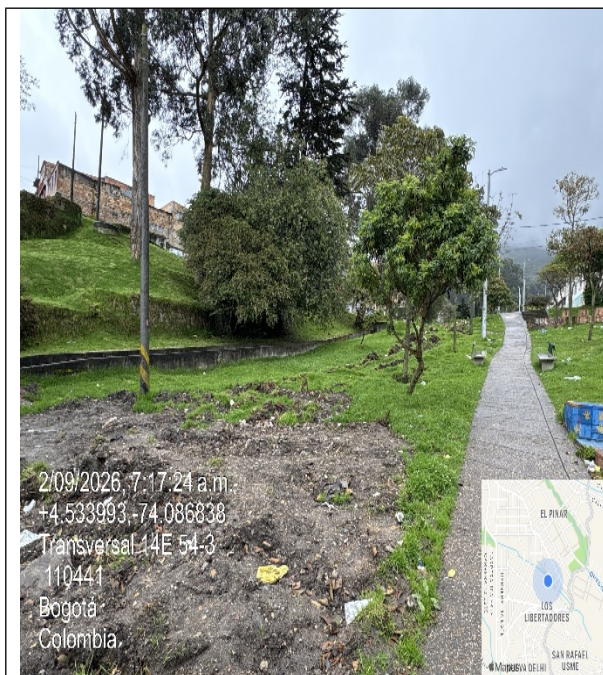
**Fotografía No. 7.** Afectación cobertura vegetal  
 Ronda hídrica Quebrada Morales.

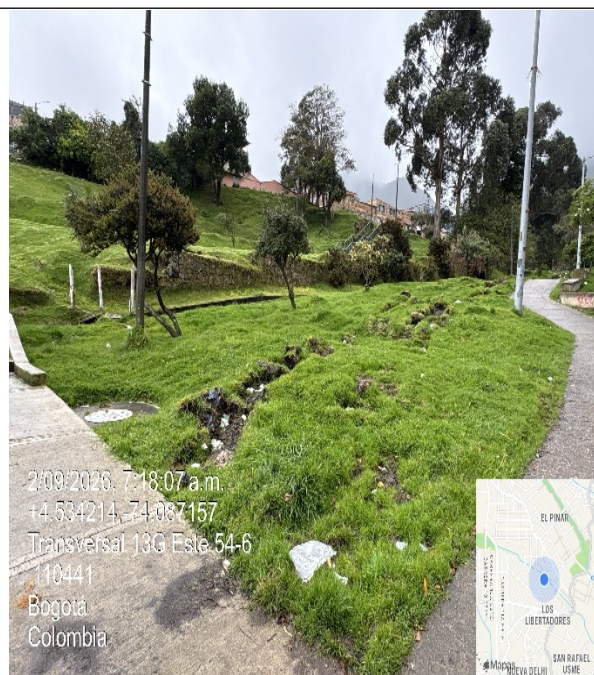
**Fotografía No. 8.** Afectación a la cobertura  
 vegetal por pisoteo de maquinaria.

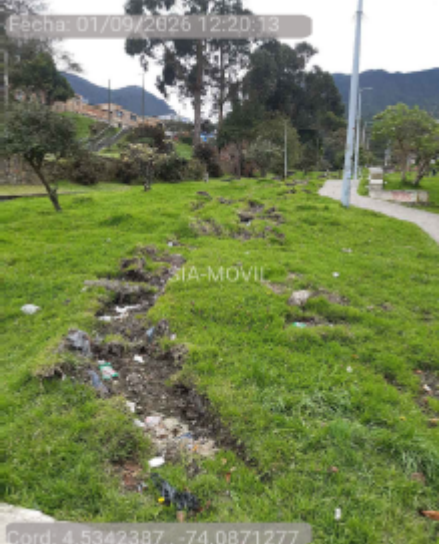
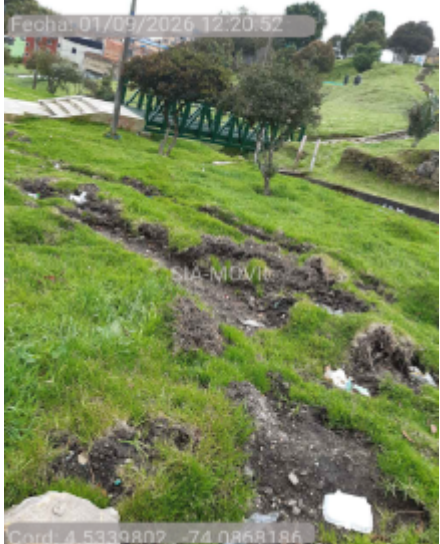
| <p><b>Foto No. 9.</b> Vista general sitio de intervención</p> | <p><b>Foto No. 10.</b> Vista general sitio de intervención</p> |

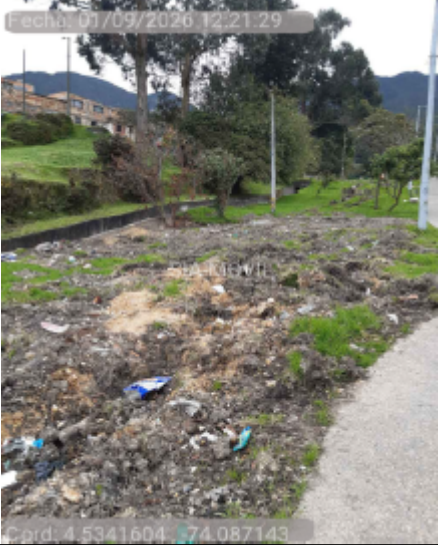
Empero, se evidenció remoción de césped generado por huellas recientes de ingreso de maquinaria amarilla, sin que esta hubiera causado deterioro o afectación sobre el arbolado.

| <p><b>Foto No. 11.</b> Vista detalle sitio de intervención se observa remoción de césped</p> | <p><b>Foto No. 12.</b> Vista detalle de individuo arbóreo establecido dentro de área de afectación</p> |

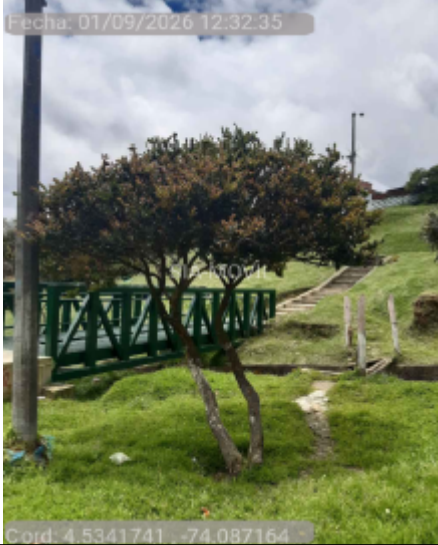
Por último, por parte de la Subdirección de Silvicultura se informa que una ingeniera forestal realizó visita técnica el 01 de septiembre de 2026 en la dirección Diagonal 54 Sur, en inmediaciones entre la Transversal 13G Este y la Transversal 14A Este, con el fin de evaluar la vegetación objeto de solicitud (Fotografías 9 a 14). Una vez realizado el respectivo recorrido perimetral en el sitio objeto de la petición, se evidenció que no había maquinaria amarilla en operación. Tampoco se evidenció afectación por tala, poda o descapote. Por el contrario, los individuos arbóreos se encontraron en buen estado de conservación, y óptimas condiciones estructurales dentro de las condiciones normales de cada especie.

Debido a esto, la Subdirección de Silvicultura no iniciará actuaciones administrativas de carácter sancionatorio o de otra índole en materia de arbolado urbano, dado que no existe una afectación a la vegetación establecida actualmente en la dirección Diagonal 54 Sur, en inmediaciones entre la Transversal 13G Este y la Transversal 14A Este - Ronda Hídrica de la Quebrada Morales.

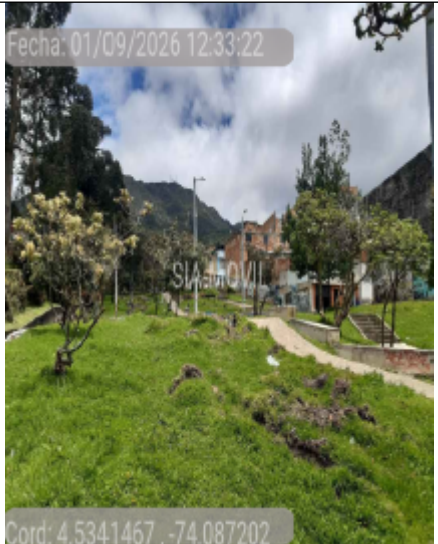
| <p><b>Foto No. 13.</b> Vista detalle de individuo arbóreo establecido dentro del área de afectación</p> | <p><b>Foto No. 14.</b> Placa y localización.</p> |
